Testigo de hormigón extraído en elemento estructural.
	Ultrasonido en pilar de hormigón.

NOTA: TODAS LAS MEDIDAS Y COTAS SE COMPROBARÁN EN OBRA

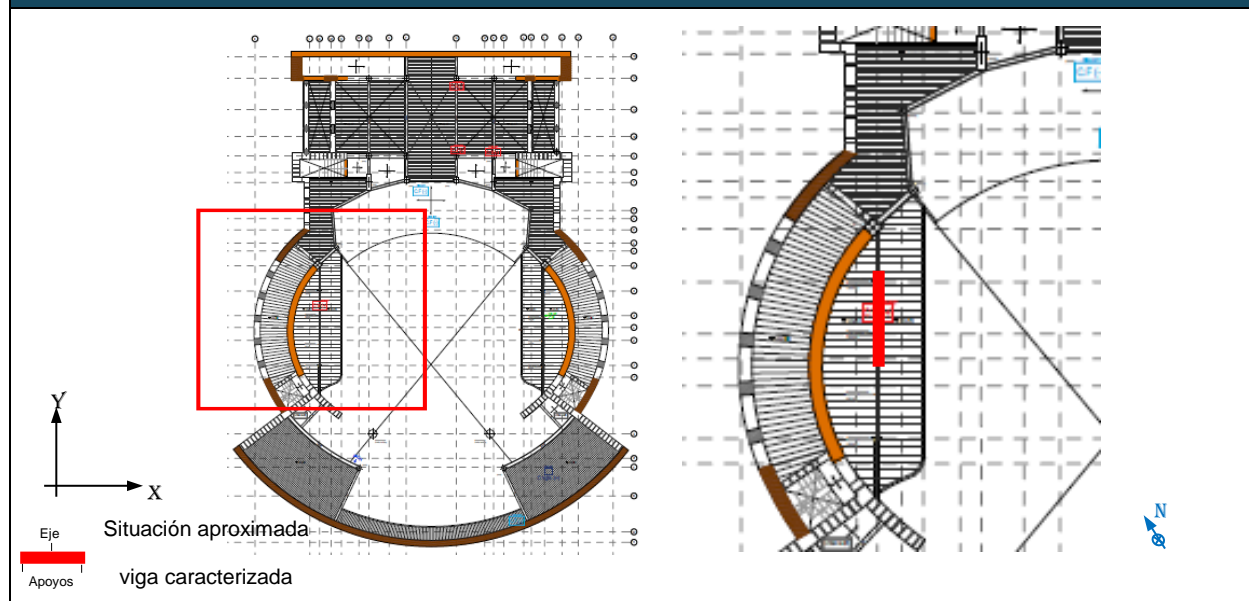
<b>OBRA - ESTUDIO</b>	CARACTERIZACIÓN Y EVALUACIÓN ESTRUCTURAL DEL EDIFICIO DEL AUDITORIO DE LA UNIVERSIDAD LABORAL DE ZAMORA.		
<b>LOCALIZACIÓN</b>	Forjado Planta Primera	<b>ELEMENTO</b>	Viga 5M-5'M
<b>TIPOLOGÍA</b>	Forjado unidireccional	<b>FICHA 24</b>	Pág 1 de 3
<b>ESTADO PREVIO</b>	Corrosión en la armadura.

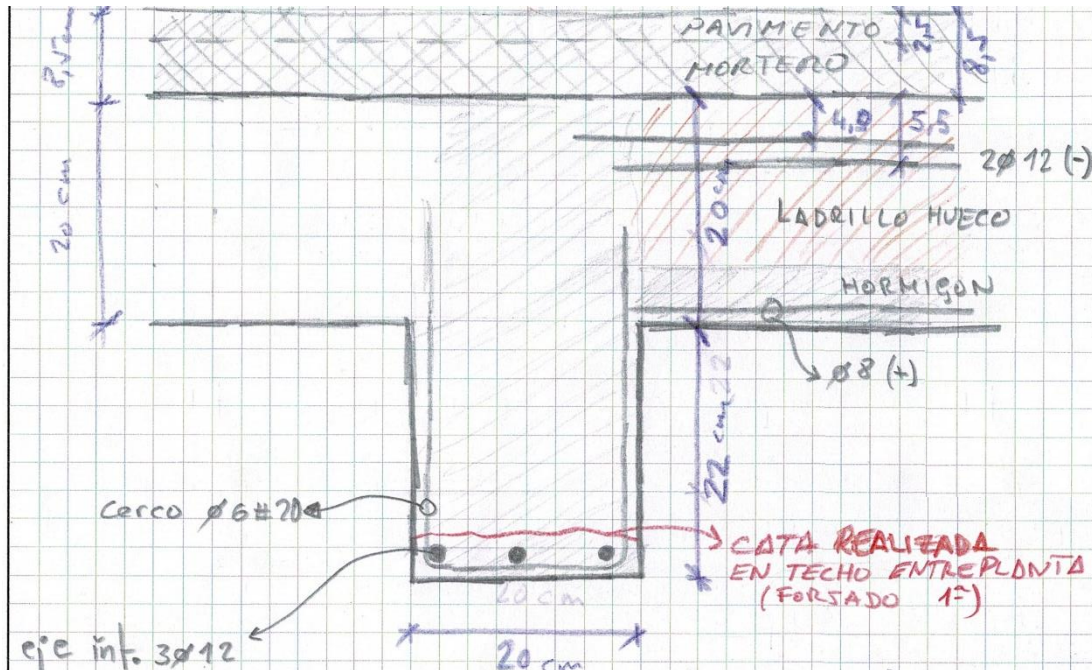
NOTA: El armado del forjado representado en el croquis es el correspondiente al forjado de entreplanta

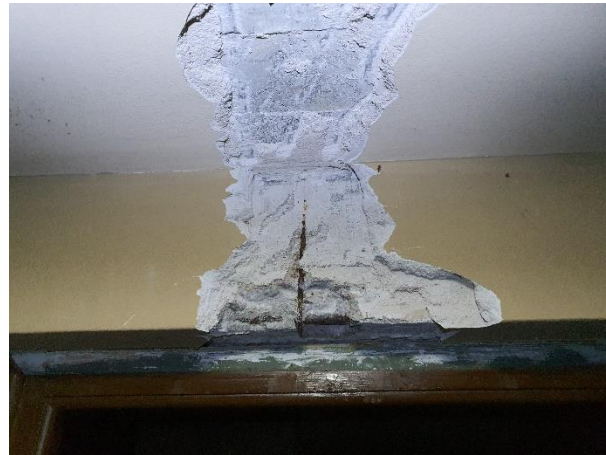
Foto 1. Vista general de la cata.

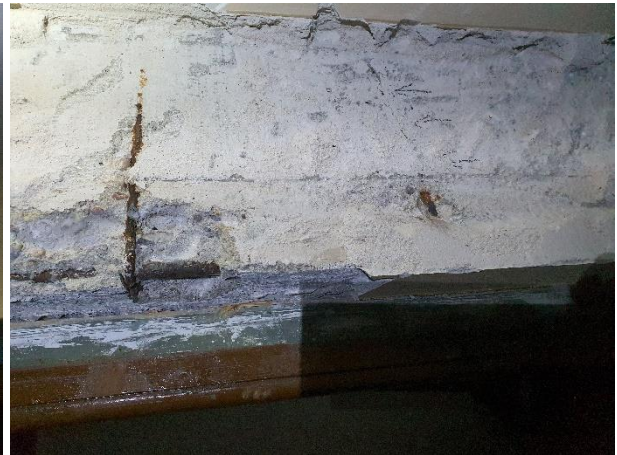
Foto 2. Estribos de la viga con corrosión elevada.

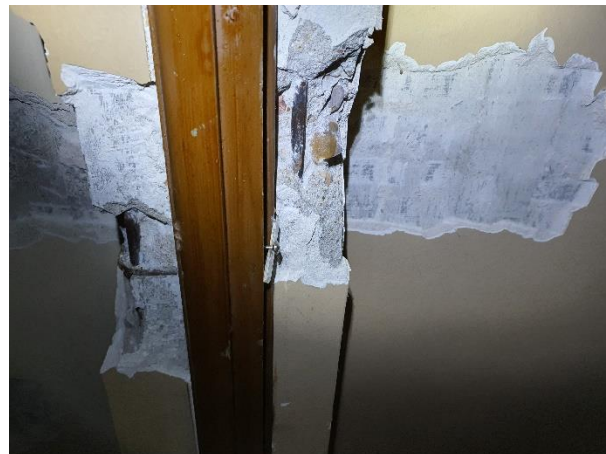
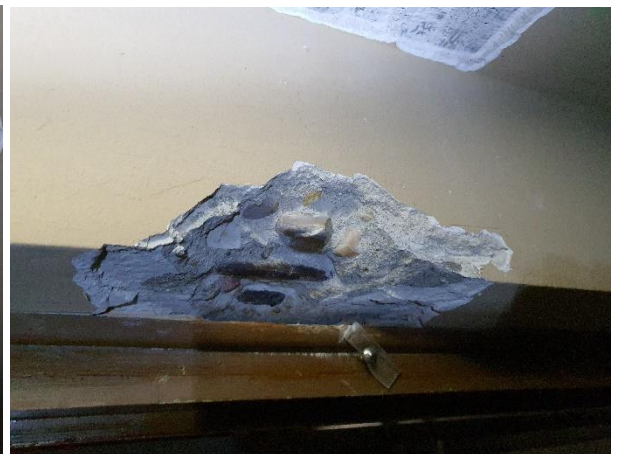
Fotos 3 y 4. Vista inferior de la cata donde se observan las tres armaduras de positivos.

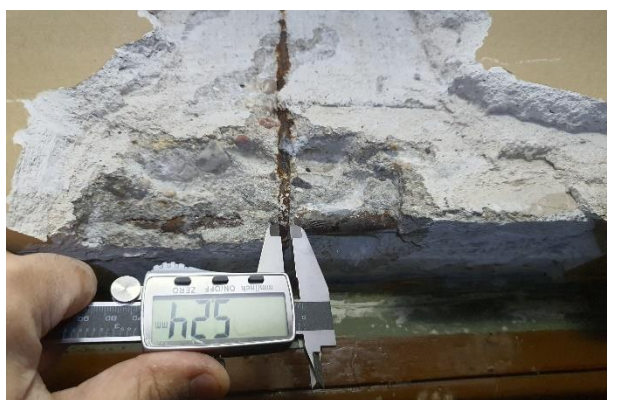
Foto 6. Medición del diámetro de los estribos.

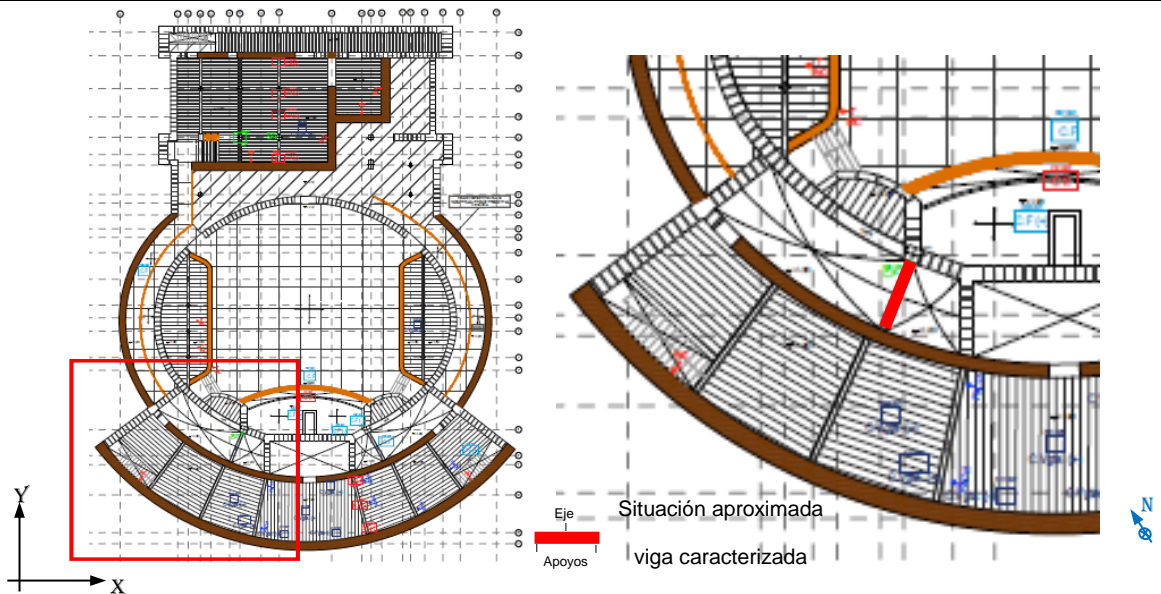
<b>OBRA - ESTUDIO</b>	CARACTERIZACIÓN Y EVALUACIÓN ESTRUCTURAL DEL EDIFICIO DEL AUDITORIO DE LA UNIVERSIDAD LABORAL DE ZAMORA.		
<b>LOCALIZACIÓN</b>	Forjado Planta Baja	<b>ELEMENTO</b>	Viga 8-8'-NN'
<b>TIPOLOGÍA</b>	Forjado unidireccional	<b>FICHA 25</b>	Pág 1 de 2
<b>ESTADO PREVIO</b>	Corrosión en la armadura.

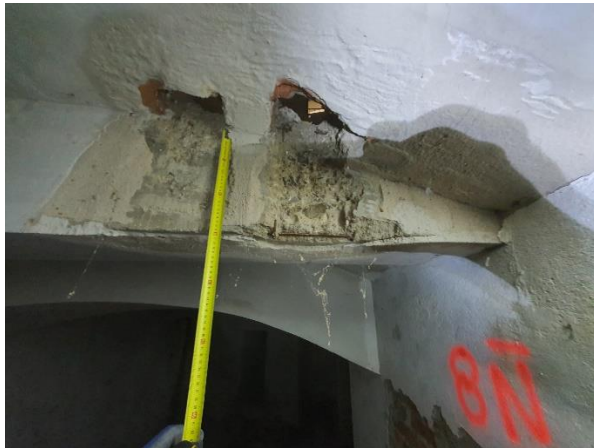
Foto 1. Vista general de la cata

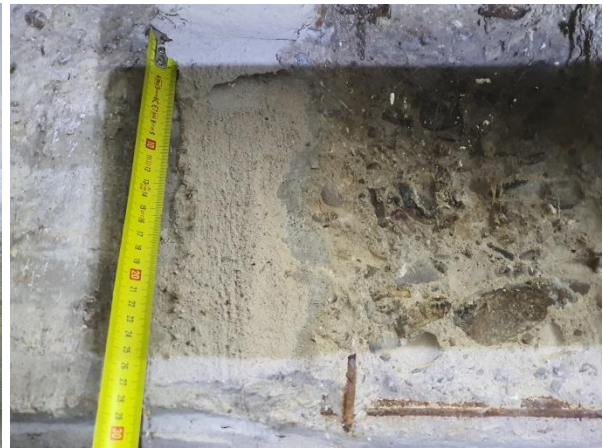
Foto 2. Estribos y armadura longitudinal de la viga con corrosión oxidación

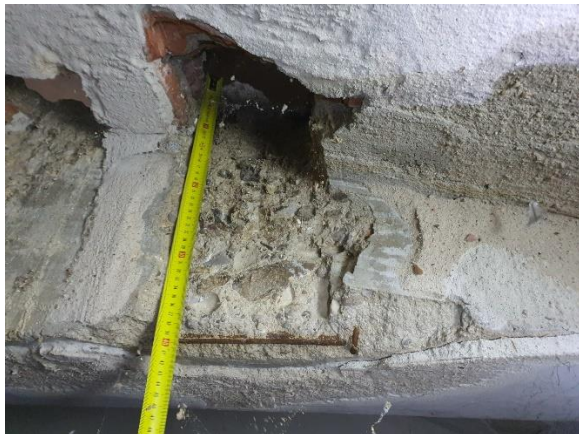
Foto 3. Medida del cuelgue de la viga

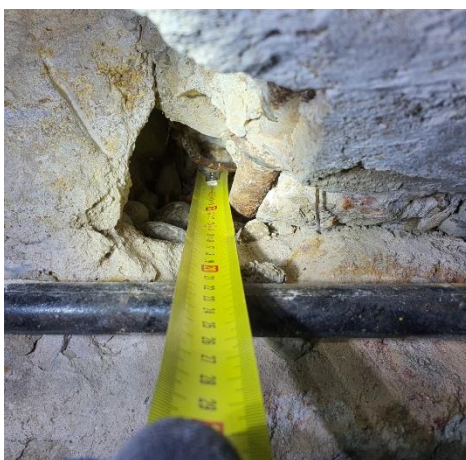
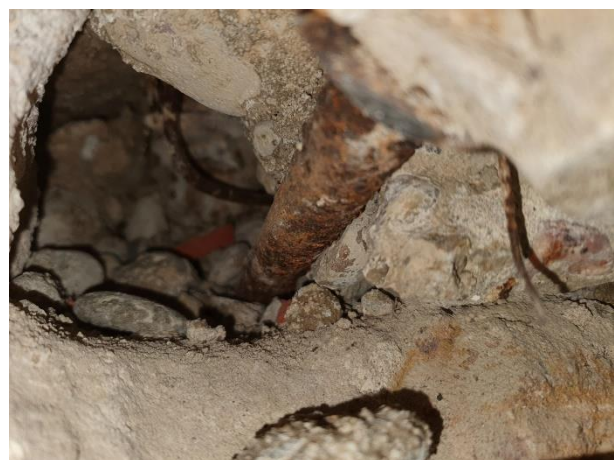
FOTOS 49 y 50 – Medición del recubrimiento de la armadura inferior de la viga. Se observa corrosión de la armadura.

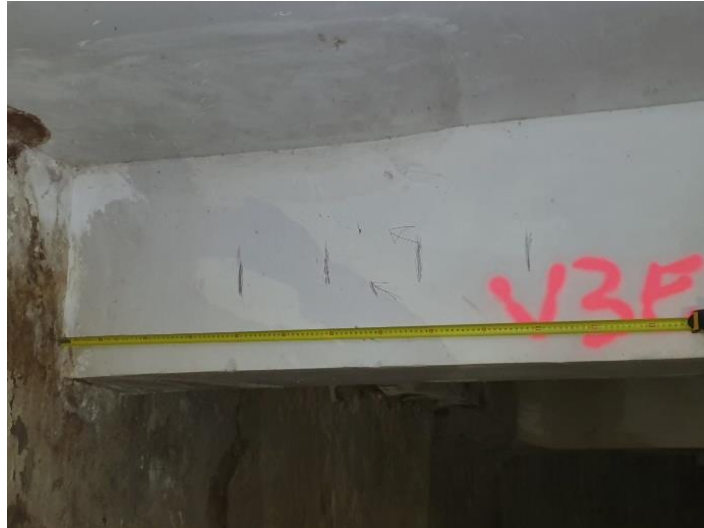
FOTO 51 - Pachometría realizada junto al apoyo de la viga en el muro de mampostería
