PROYECTO DE BÁSICO Y DE EJECUCIÓN

PROYECTO DE NUEVO ASCENSOR IES JORGE GUILLÉN DE VILLALÓN DE CAMPOS (VALLADOLID)

DOCUMENTACIÓN FOTOGRÁFICA

JUNTA DE CASTILLA Y LEÓN
DIRECCIÓN PROVINCIAL DE EDUCACIÓN DE VALLADOLID

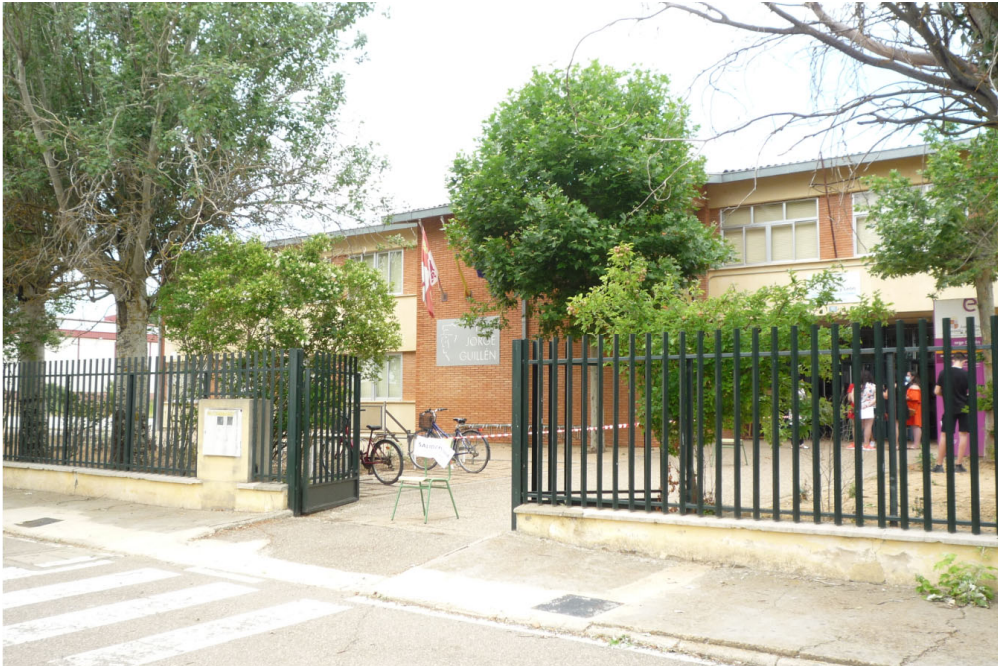
1. VISTA DEL IES JORGE GUILLÉN DE VILLALÓN DE CAMPOS DESDE LA AVENIDA DEL PARQUE. FACHADA Y ACCESO PRINCIPAL.

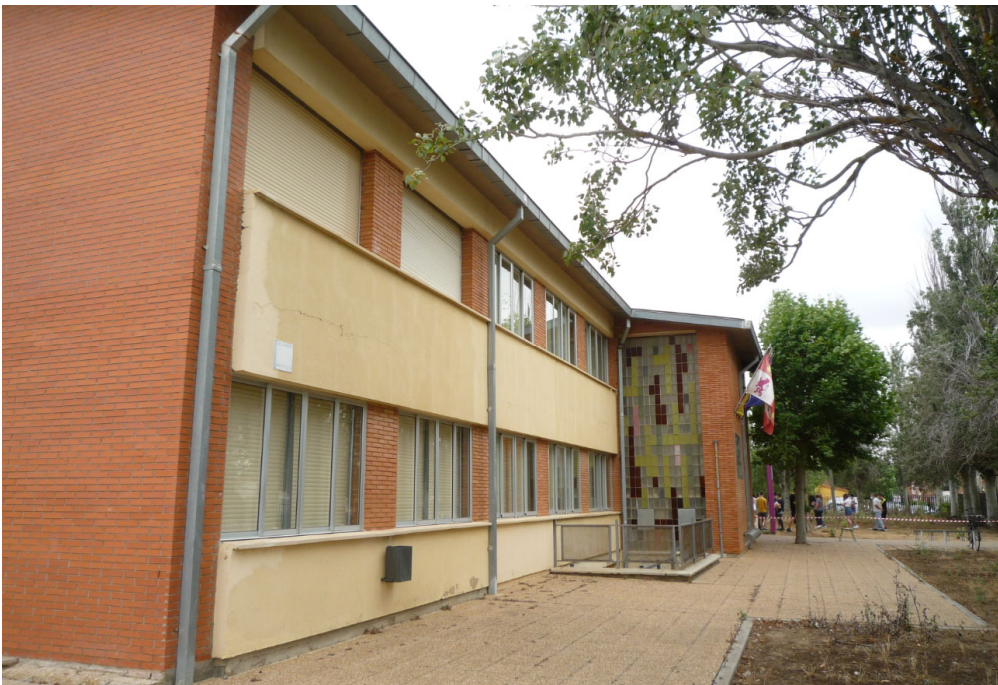
2. VISTA DEL ALA SUR DEL EDIFICIO 1. EN EL CENTRO ACCESO A SÓTANO.

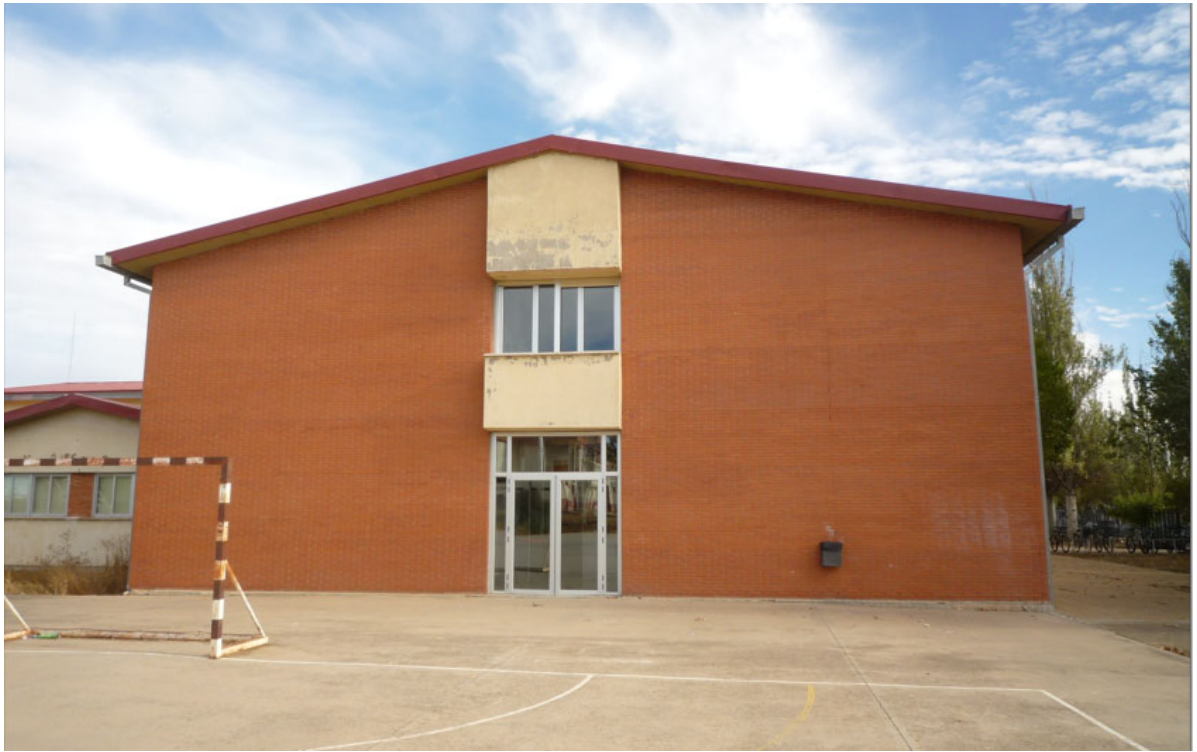
3. VISTA DE LA FACHADA SUR DEL EDIFICIO 1. ZONA OBJETO DE AMPLIACIÓN Y UBICACIÓN DEL ASCENSOR. EN EL CENTRO ACCESO AL PATIO SUR. A LA IZQUIERDA EDIFICIO 2.

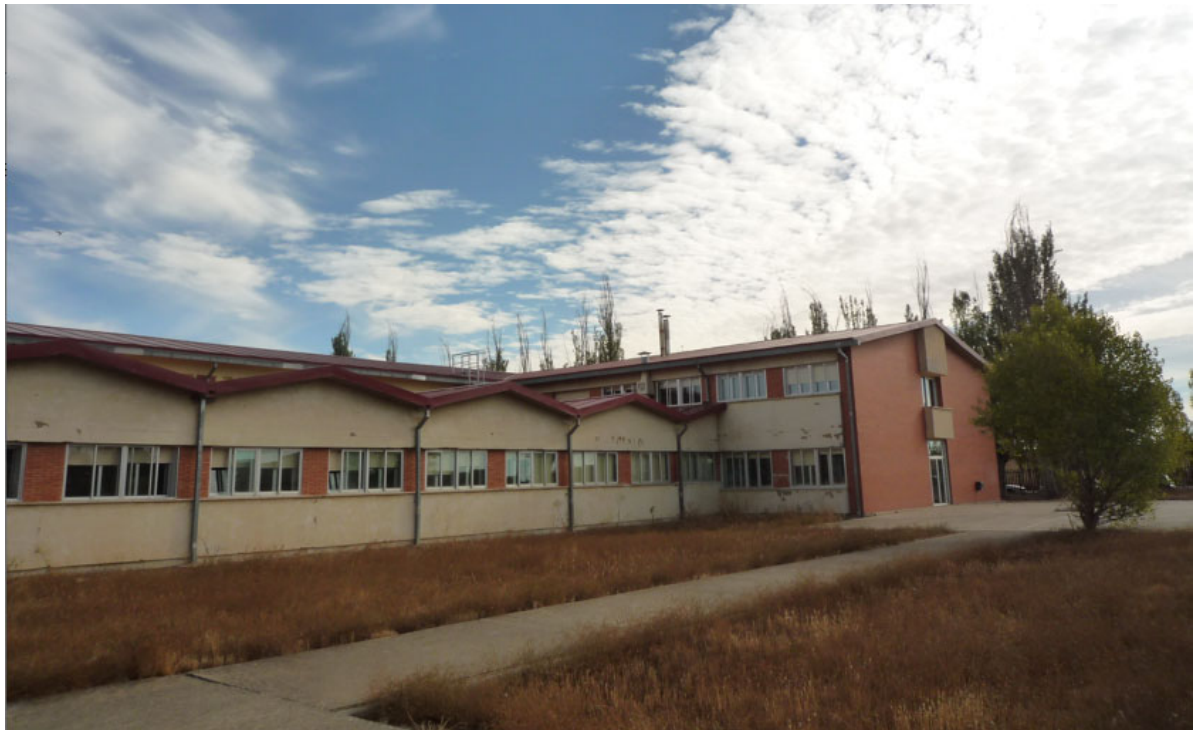
4. VISTA DE LA FACHADA SUR DEL CENTRO. EN EL CENTRO EL EDIFICIO 3. AL FONDO EDIFICIOS 1 Y 2. SE OBSERVA LA CONFIGURACIÓN DE LAS DIFERENTES CUBIERTAS, ASÍ COMO LA FRANJA DE GRAVILLA PARA DRENAJE DE LA ZONA.

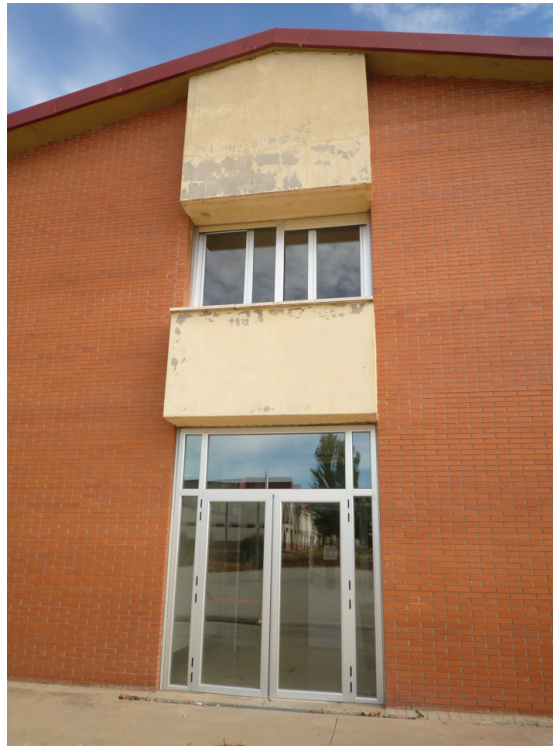
5. VISTA DEL ACCESO SUR AL PATIO EN PLANA BAJA Y DEL VOLADIZO DE PLANTA PRIMERA DE LA FACHADA SUR: OBJETO DE DEMOLICIÓN. JUNTO AL ACCESO UNA CANALETA-SUMIDERO.

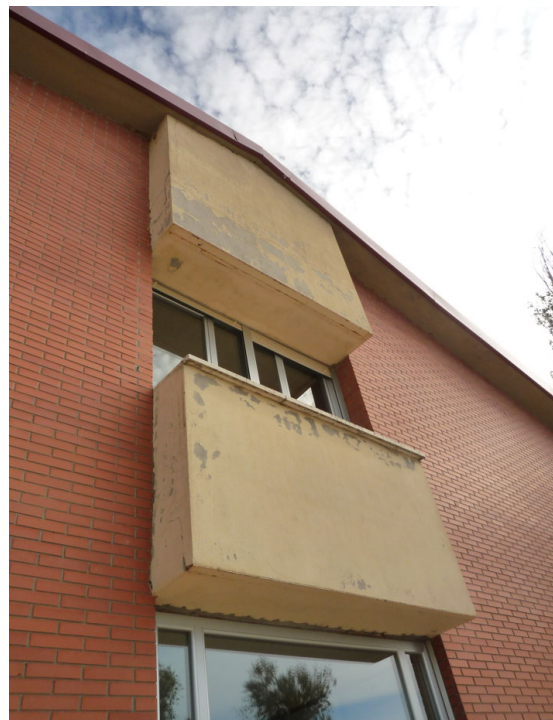
6. DETALLE DEL ACCESO SUR AL PATIO EN PLANA BAJA Y DEL VOLADIZO DE PLANTA PRIMERA DE LA FACHADA SUR. ALERO Y REMATE DE CHAPA DE ACERO. CARPINTERÍAS DE ALUMINIO.

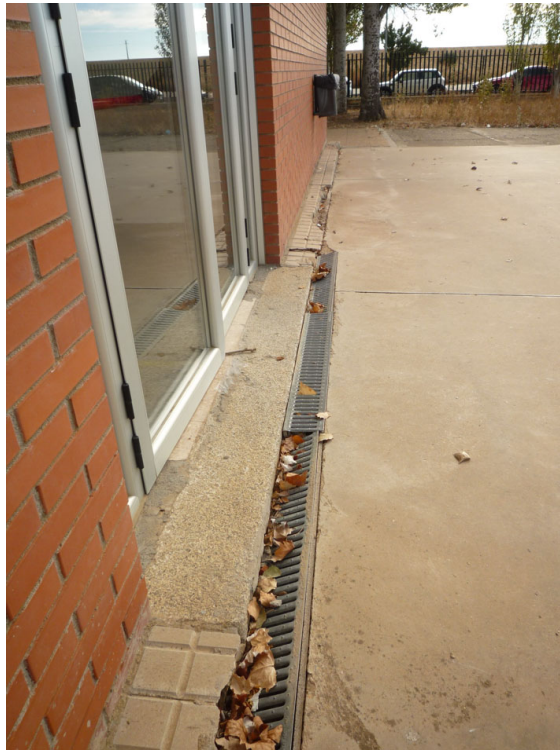
7. DETALLE DEL ESTADO ACTUAL DEL UMBRAL DE ACCESO SUR

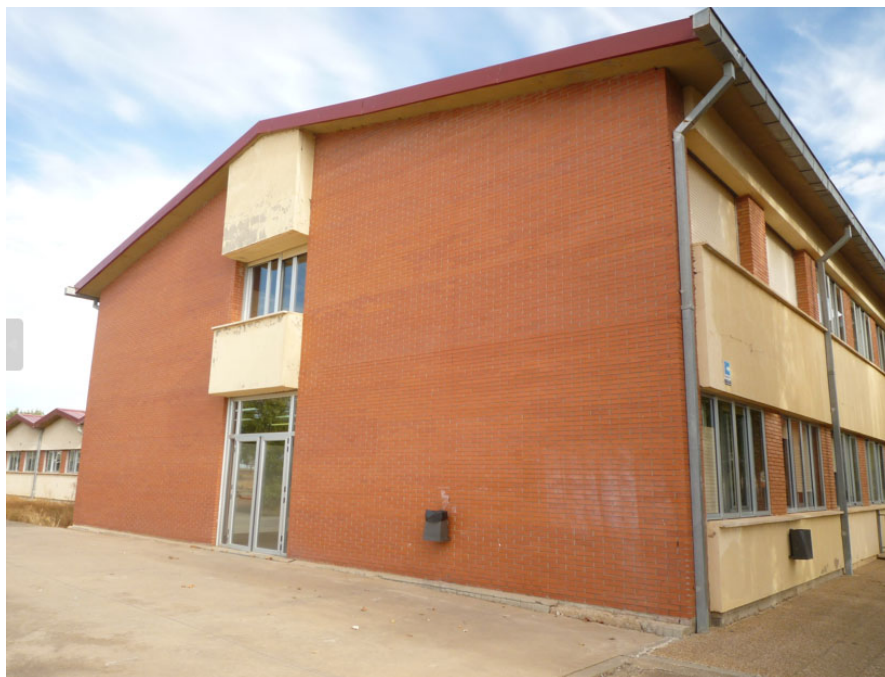
8. VISTA DE LA ESQUINA ENTRE LAS FACHADAS ESTE Y SUR DEL EDIFICIO 1. SE OBSERVA LA EXISTENCIA DE ACERA EN ESTA PARTE DE LA EDIFICACIÓN Y URBANIZACIÓN INTERIOR. PARTE DE LA SOLERA JUNTO A LA FACHADA SUR SE DEMOLERÁ PARA EFECTUAR LA AMPLIACIÓN.

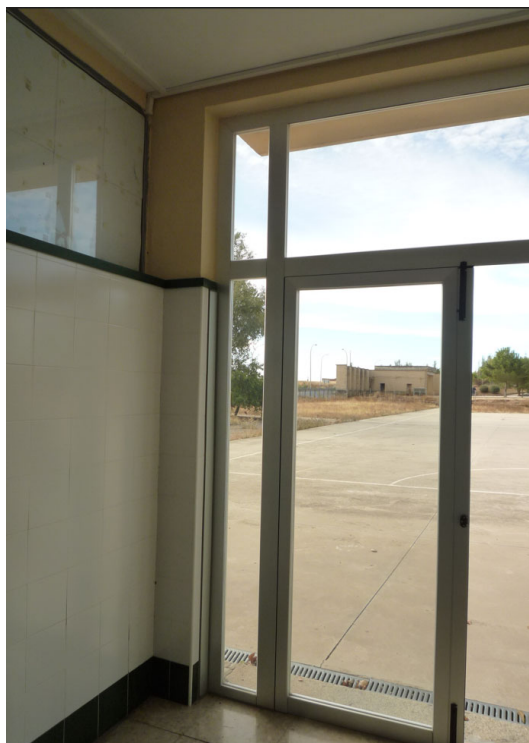
9. VISTA INTERIOR DEL ACCESO SUR. SE OBSERVAN LOS MONTANTES SUPERIORES ACRISTALADOS PARA ILUMINACIÓN DE LAS AULAS, LOS PARAMENTOS VERTICALES ALICATADOS Y EL PAVIMENTO DE BALDOSA DE TERRAZO.

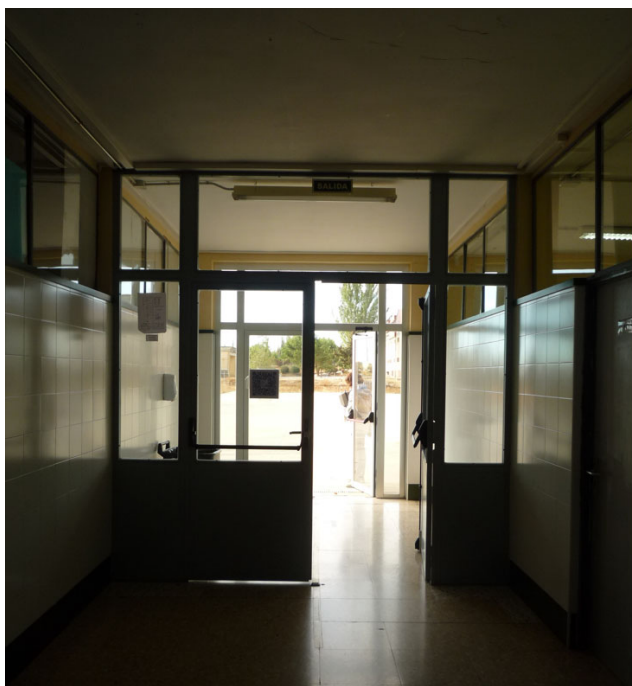
10. VISTA INTERIOR DEL ACCESO SUR Y CORTAVIENTOS, DESDE EL CORREDOR.

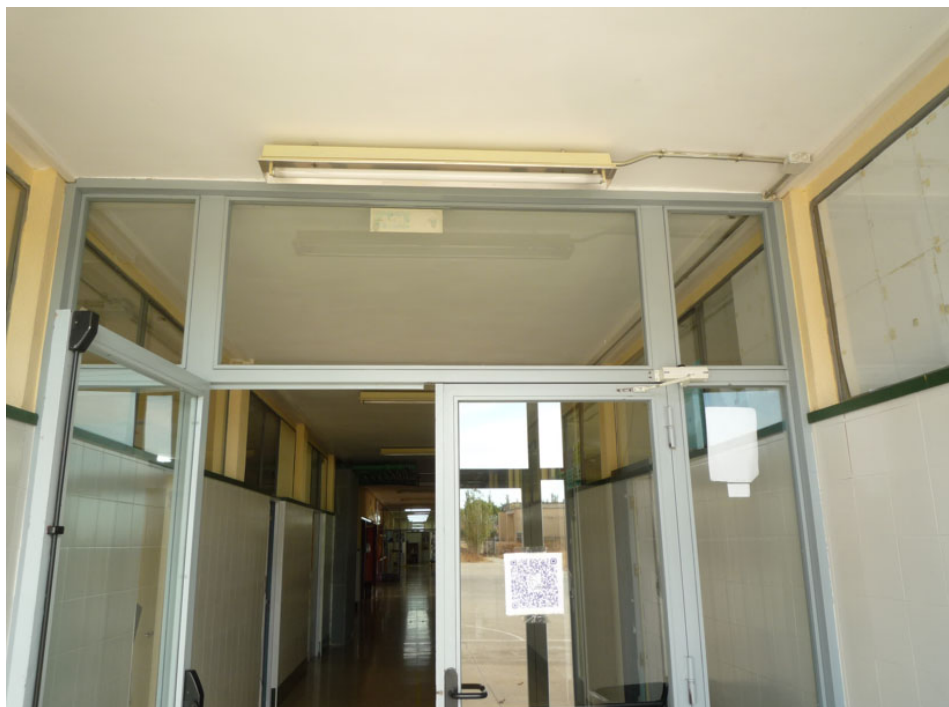
11. VISTA INTERIOR DEL ACCESO SUR: INTERIOR DEL CORTAVIENTOS Y VISTA DEL CORREDOR. AL FONDO EL VESTÍBULO PRINCIPAL.

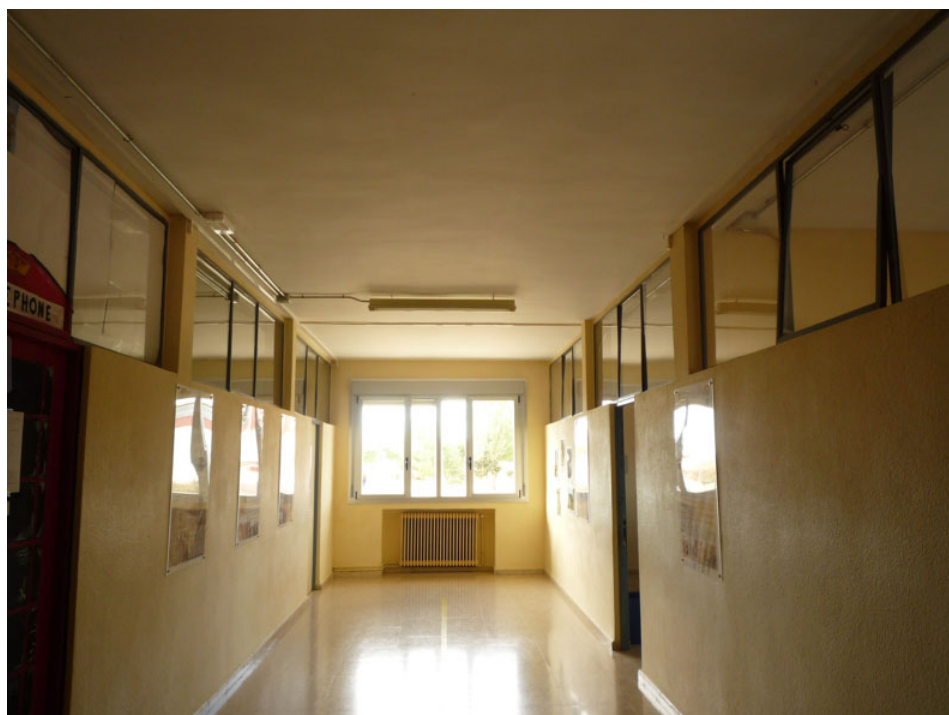
12. VISTA INTERIOR DEL CORREDOR SUR DE PLANTA PRIMERA. AL FONDO VENTANA A DEMOLER Y RADIADOR A REUBICAR.

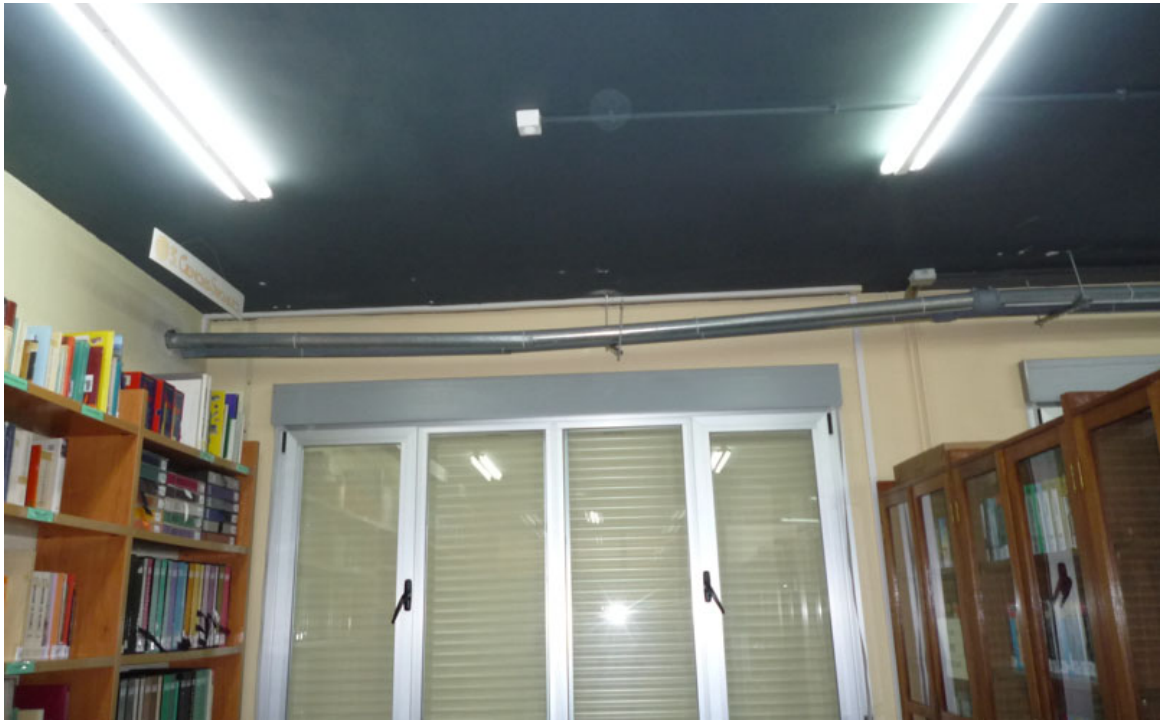
13. VISTA DE LA BIBLIOTECA. SE OBSERVA EL CONDUCTO DE CALEFACCIÓN DESPRENDIDO DEL TECHO POR CEDIMIENTO DEL ANCLAJE.

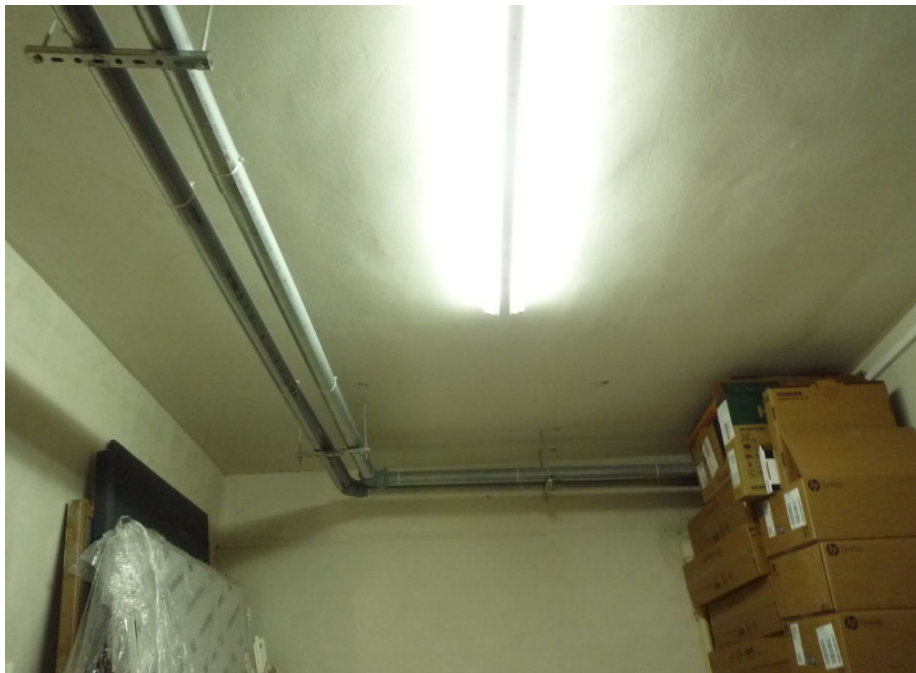
14. VISTA DEL ALMACÉN JUNTO A LA BIBLIOTECA. SE OBSERVA EL CONDUCTO DE CALEFACCIÓN, LOS ANCLAJES ACTUALES A TECHO Y LAS VAINAS DE APOYO BAJO LOS MISMOS.

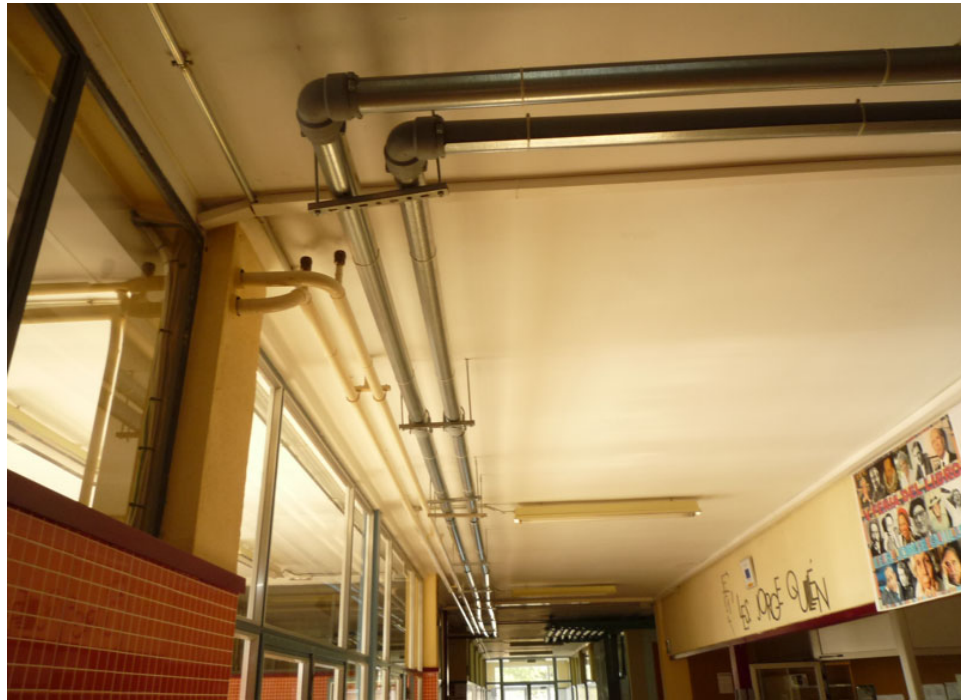
15. VISTA DEL VESTÍBULO PRINCIPAL. SE OBSERVA EL CONDUCTO DE CALEFACCIÓN, LOS ANCLAJES ACTUALES A TECHO COLOCADOS A DISTANCIAS MUY IRREGULARES.

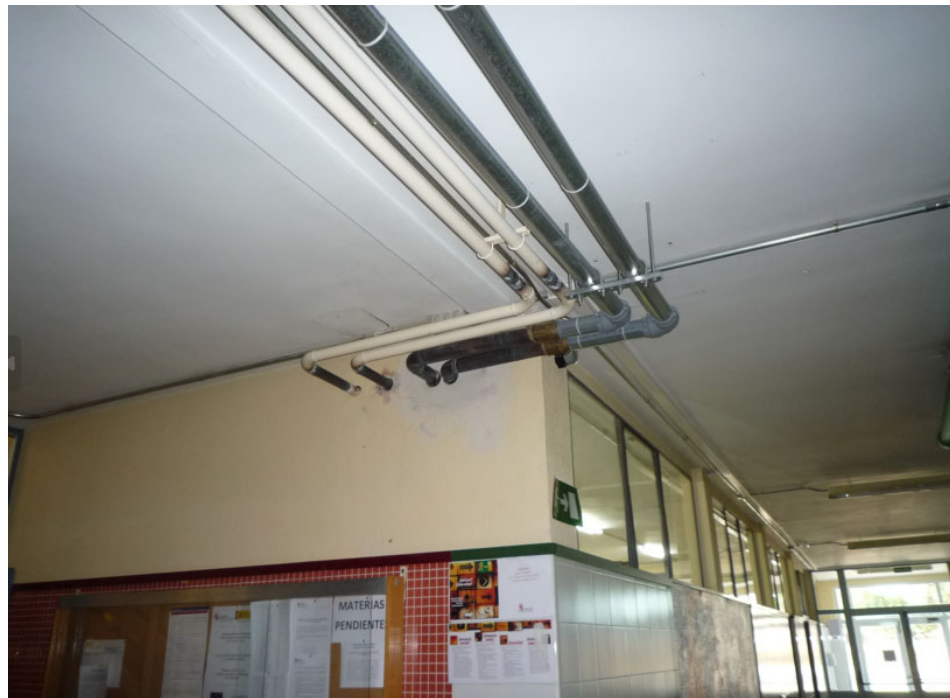
16. VISTA DE LA ZONA DE ACCESO A LA ESCALERA DESDE EL VESTÍBULO PRINCIPAL. SE OBSERVA EL CONDUCTO DE CALEFACCIÓN, JUNTO A OTROS CONDUCTOS QUE SE ENTRECRUZAN Y LOS ANCLAJES ACTUALES A TECHO, INSUFICIENTES, DÉBILES E INADECUADOS.

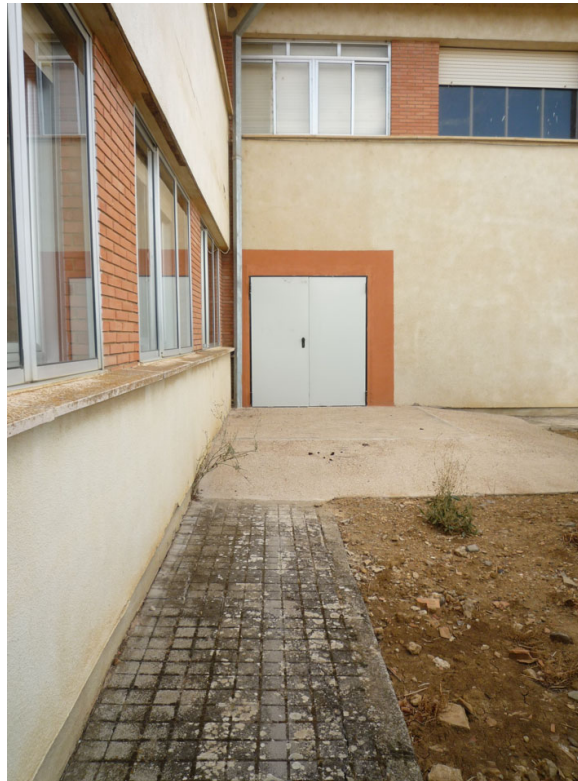
17. VISTA DE LA FACHADA NORTE (A LA IZQUIERDA) CORRESPONDIENTE AL CERRAMIENTO EXTERIOR DE LA SALA DE PROFESORES.

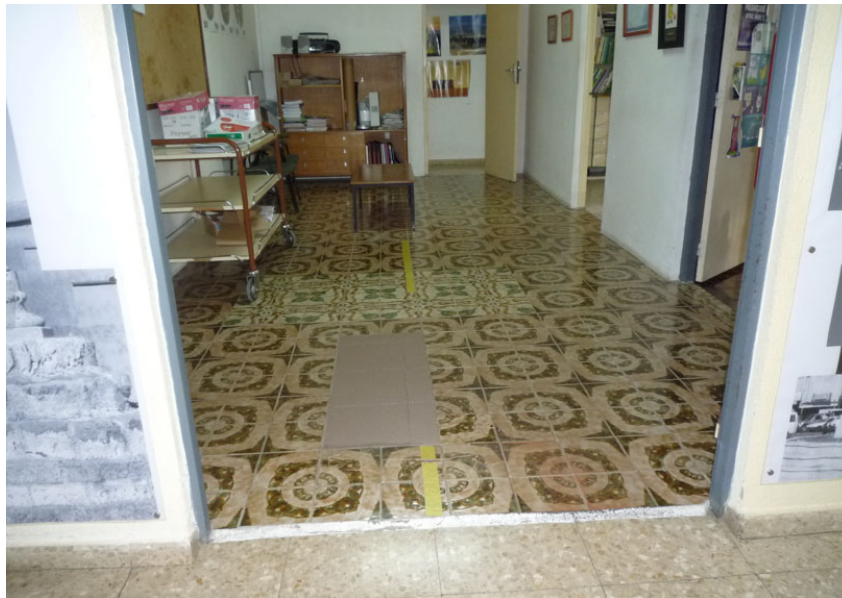
18. VISTA DEL VESTÍBULO DE ADMINISTRACIÓN, DESDE DONDE SE ACCEDE A LA SALA DE PROFESORES. SE OBSERVA EL PAVIMENTO DETERIORADO Y REPARADO EN NUMEROSAS OCASIONES CON DISTINTOS MATERIALES QUE EN LA MAYOR PARTE DE OCASIONES SE HA COLOCADO SOBRE EL TERRAZO EXISTENTE.

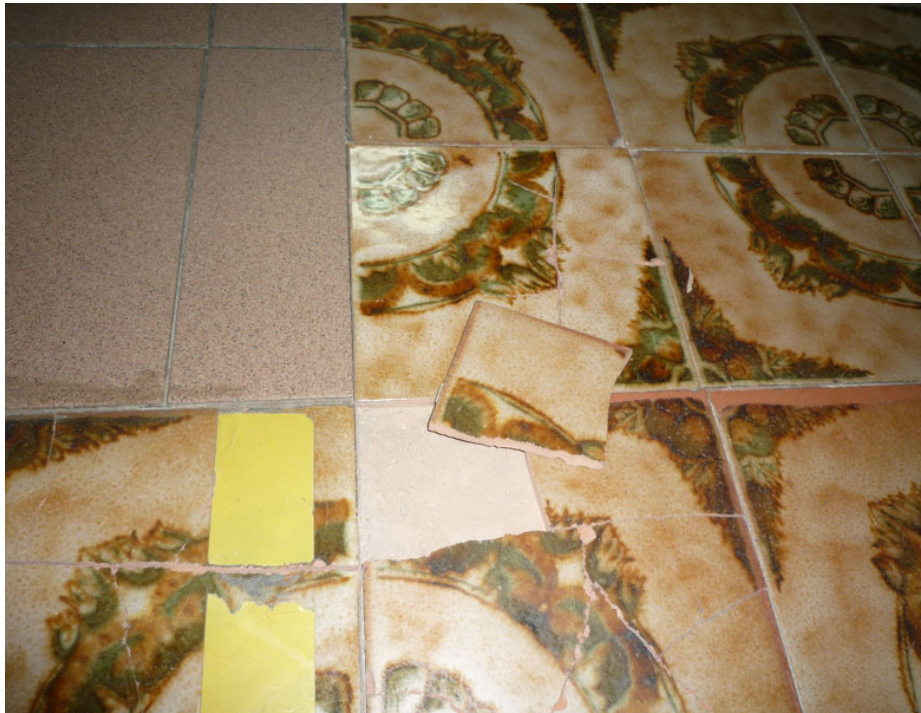
19. DETALLE DEL PAVIMENTO DETERIORADO Y REPARADO EN NUMEROSAS OCASIONES CON DISTINTOS MATERIALES.

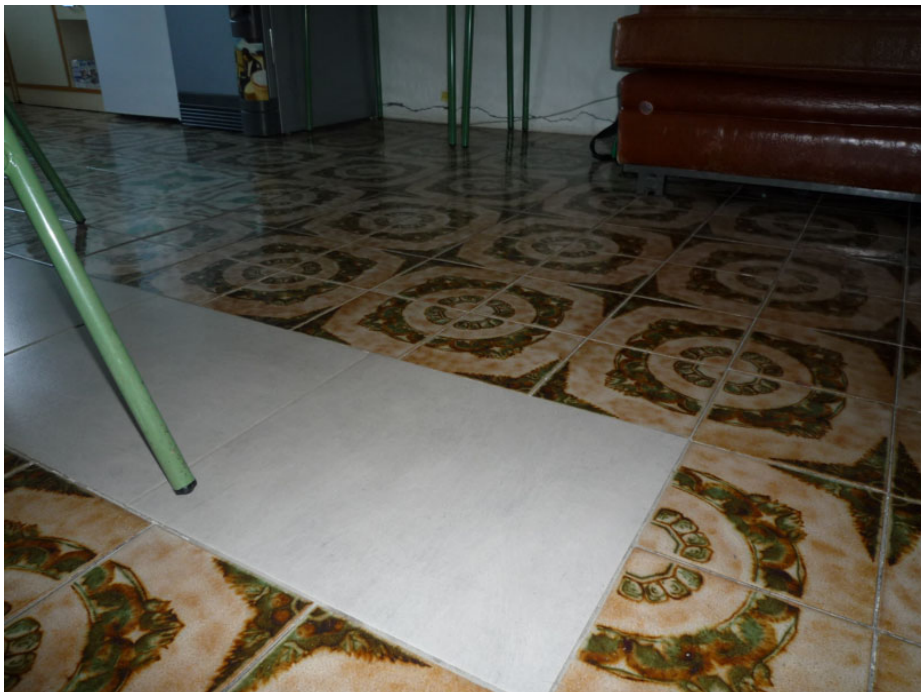
20. VISTA DEL PAVIMENTO ACTUAL DE LA SALA DE PROFESORES. SE OBSERVA EL PAVIMENTO DETERIORADO Y REPARADO EN NUMEROSAS OCASIONES CON DISTINTOS MATERIALES. QUE EN LA MAYOR PARTE DE OCASIONES SE HA COLOCADO SOBRE EL TERRAZO EXISTENTE.
