## DOCUMENTACIÓN FOTOGRÁFICA

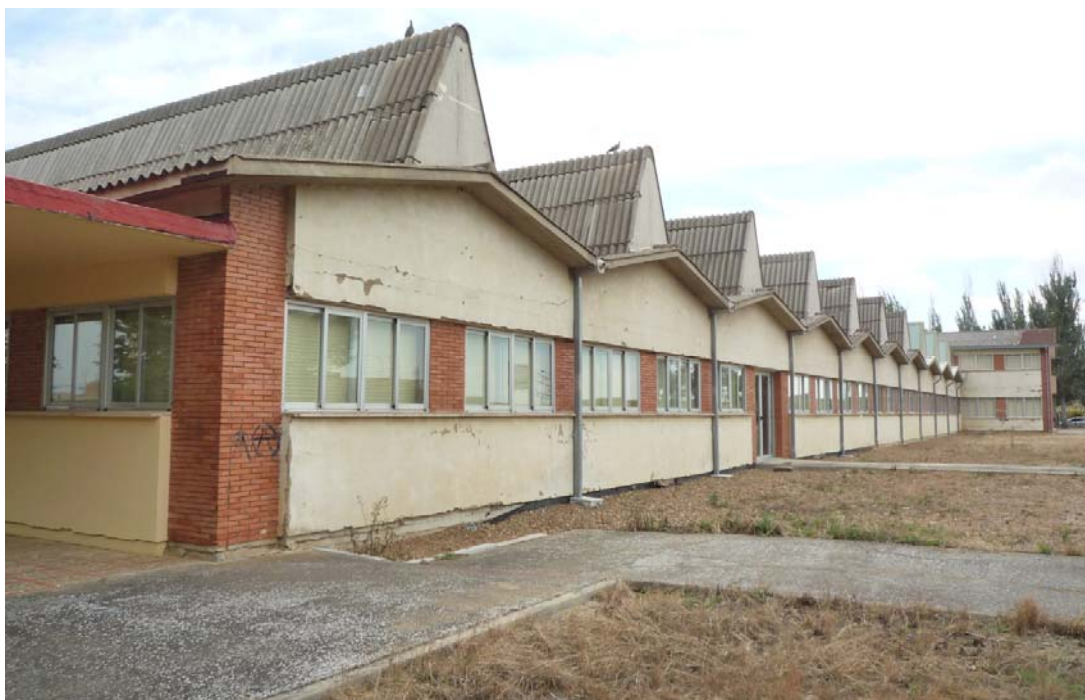
4. VISTA DE LA FACHADA SUR DEL CENTRO. EN EL CENTRO EL EDIFICIO 3 Y ACCESO DESDE EL GIMNASIO AL PATIO SUR. AL FONDO EDIFICIOS 1 Y 2. SE OBSERVA LA CONFIGURACIÓN DE LAS DIFERENTES CUBIERTAS, ASÍ COMO LA FRANJA DE GRAVILLA PARA DRENAJE DE LA ZONA. TAMBIÉN SE APRECIA LA CUBRICIÓN DE FIBROCEMENTO Y LAS MONTERAS QUE DE MODO SERIADO, SE REPITEN, RETRANQUEÁNDOSE RESPECTO DEL ALERO Y ENTRE ÉSTAS LOS PESEBRONES QUE ACOMETEN A LAS BAJANTES Y QUE ESTÁN PROVISTOS DE REBOSADEROS EN SUS EXTREMOS.

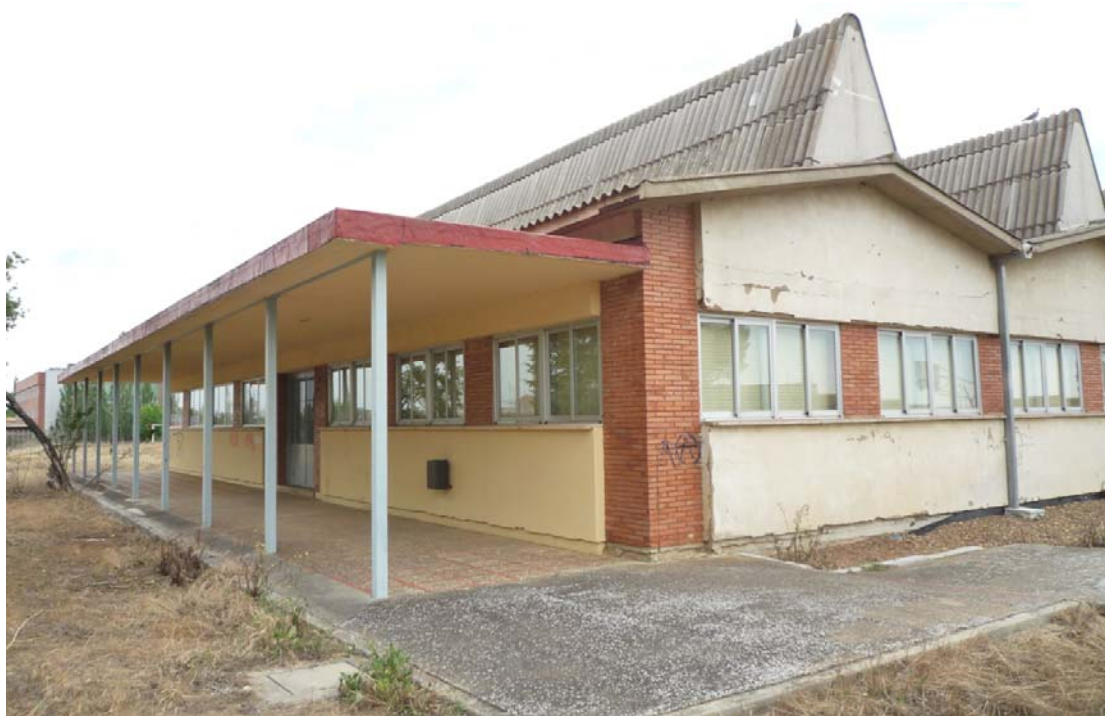
5. VISTA DE LA FACHADA OESTE DE LOS EDIFICIOS 3 Y 4. SE OBSERVA LA AUSENCIA DE CANALONES EN EL REMATE DEL EDIFICIO 3

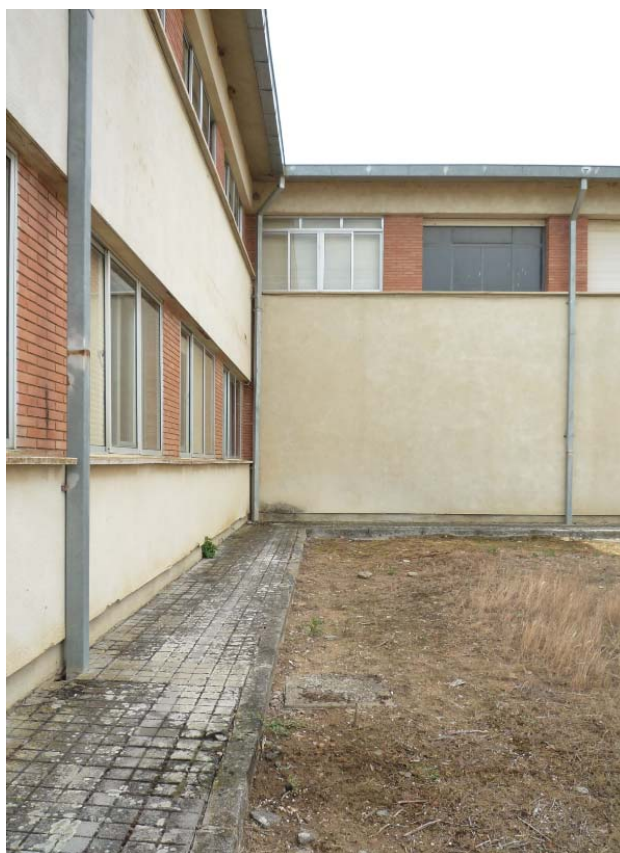
10. MURO EN EL QUE SE ABRIRÁ EL HUECO PARA LAS PUERTAS DE EMERGENCIA DEL SALÓN DE ACTOS.

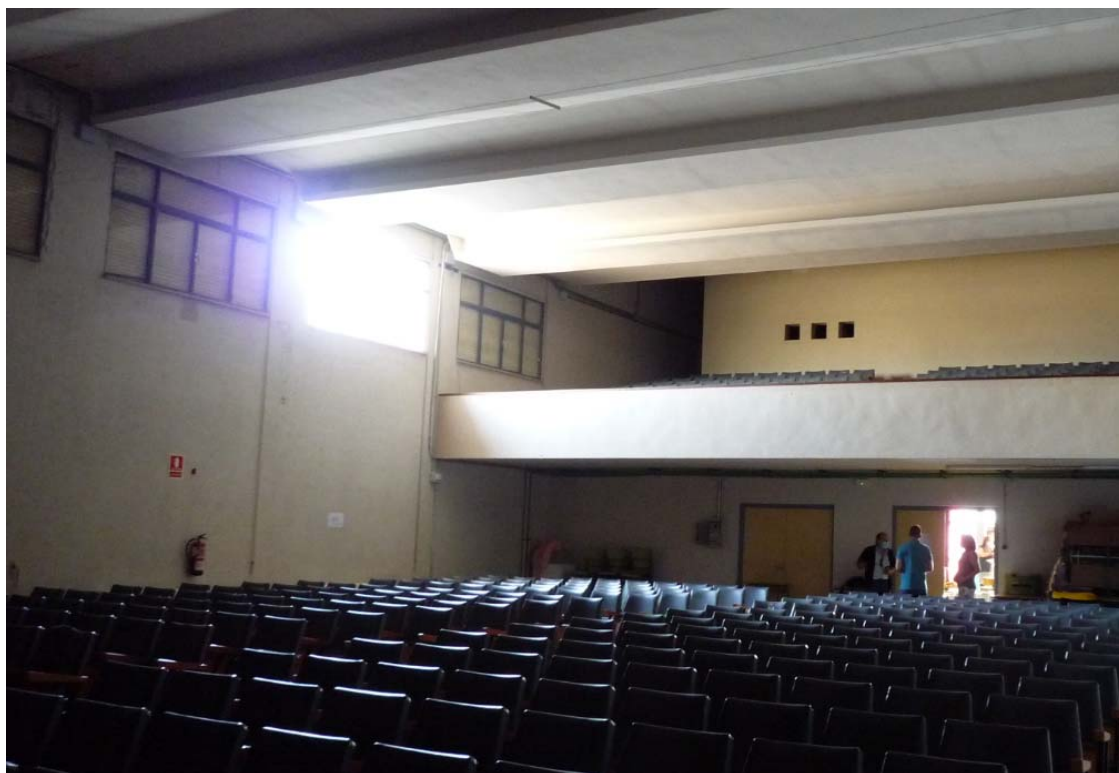
11. INTERIOR DEL SALÓN DE ACTOS. A LA DERECHA ACCESO ACTUAL DE USUARIOS. ARRIBA PALCO CON GRADAS. EN EL CENTRO, BAJO EL PALCO, PUNTO EN EL QUE SE ABRIRÁ EL HUECO PARA LAS PUERTAS DE EMERGENCIA.

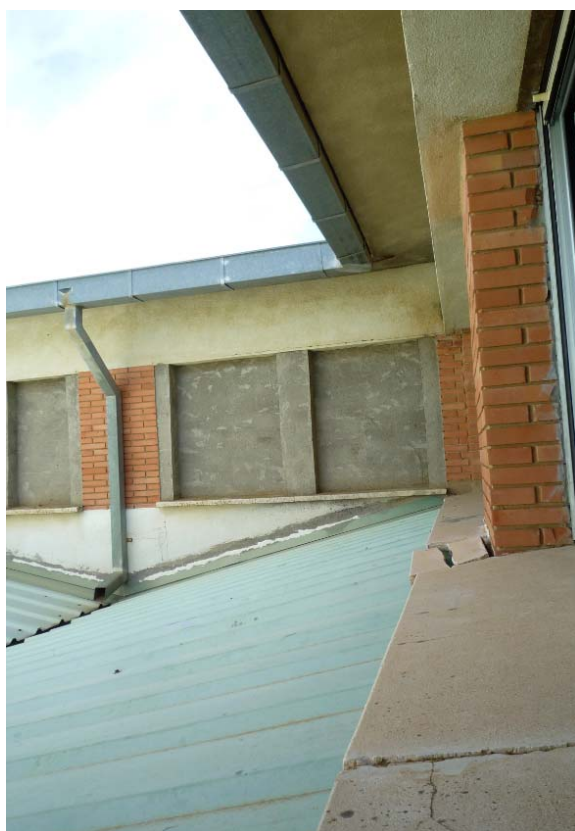
12. CUBIERTA Q2 Y SU ENCUENTRO CON EL EDIFICIO 1. SE OBSERVA EL DETERIORO DE ALFÉIZARES Y EL CIERRE IMPROVISADO DE VENTANALES DEL SALÓN DE ACTOS.

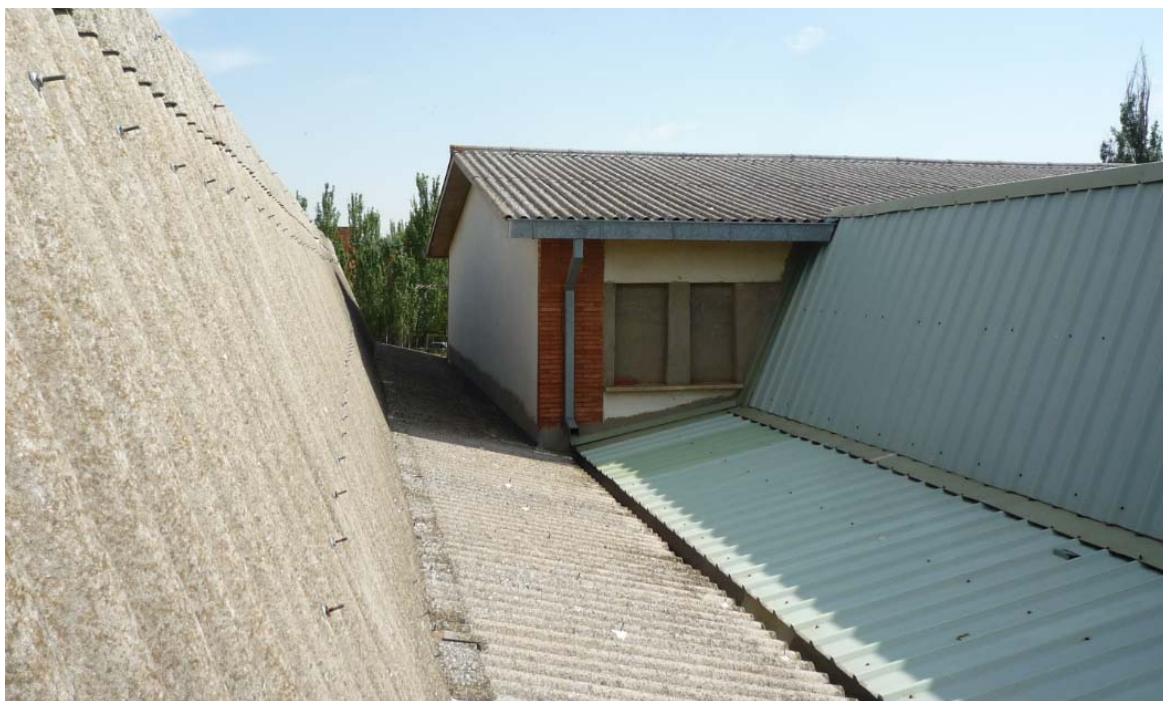
16. ENCUENTRO ENTRE LAS CUBIERTAS DE LOS EDIFICIOS 1, 2 Y 3. SE OBSERVA LA INTERRUPCIÓN DEL CANALÓN DE LA CUBIERTA DEL EDIFICIO 1 AL LLEGAR A LA MONTERA DEL EDIFICIO 2.

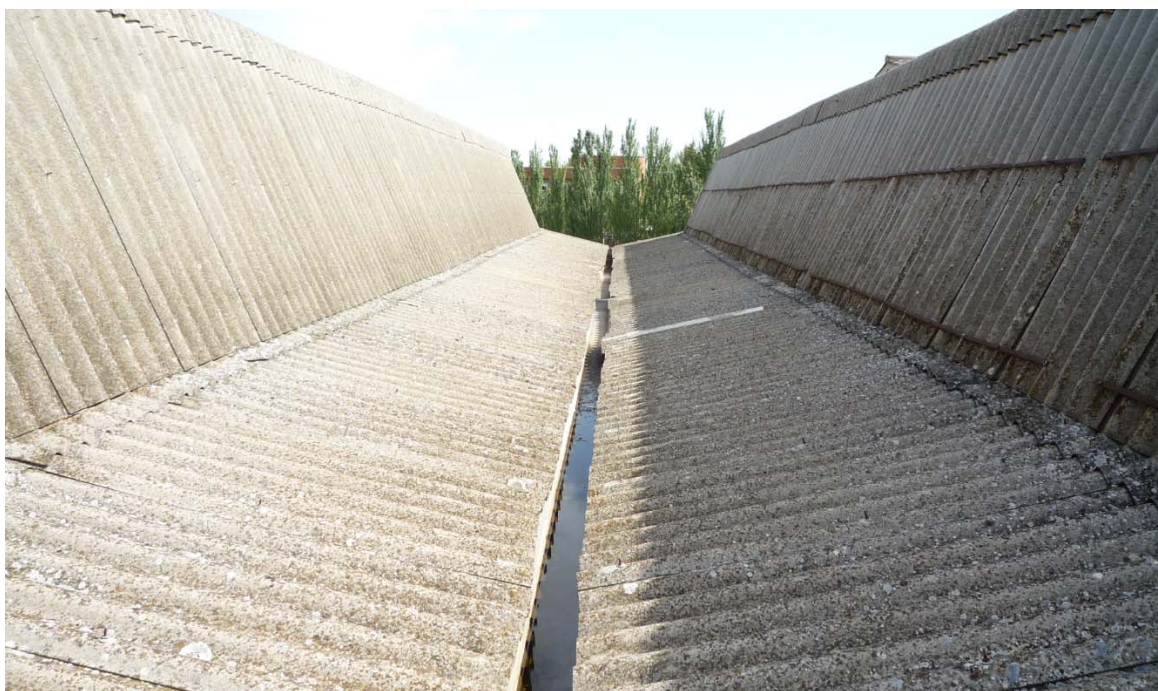
17. LA CUBIERTA Q3 DE FIBROCEMENTO. EN EL CENTRO PESEBRÓN DE RECOGIDA DE AGUAS CON VERTIDO A LAS FACHADAS NORTE Y SUR. SE OBSERVA LA PRESENCIA DE AGUA ESTANCADA Y A LA DERECHA, EL ATADO DE FALDONES DE LA MONTERA CON PLETINAS DE ACERO.

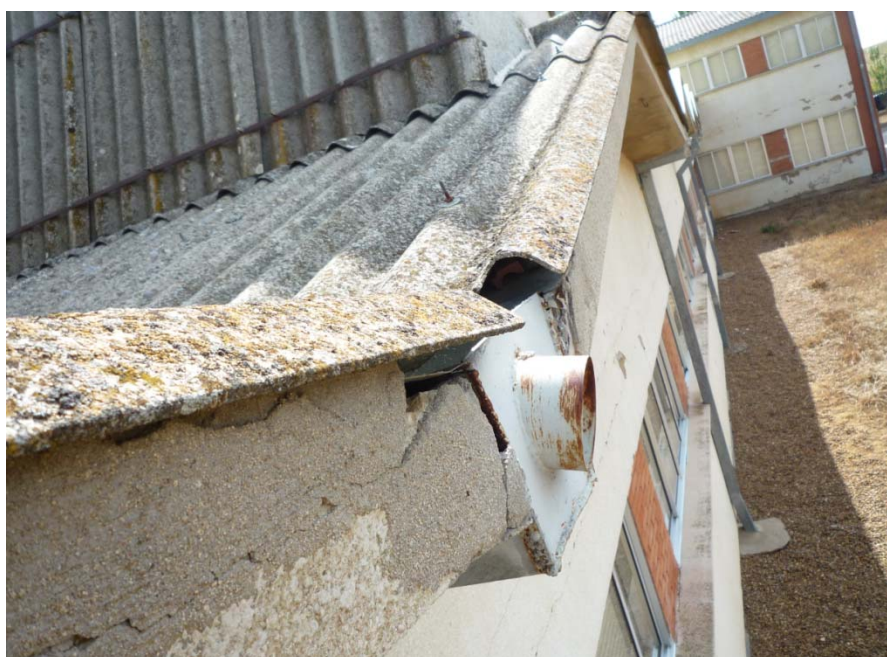
19. VISTA DEL EXTREMO DEL PESEBRÓN DE CHAPA, CON REBOSADERO ABIERTO AL PATIO. SE OBSERVA EL ENCUENTRO ENTRE ÉSTE Y EL ALERO, MUY DEGRADADO.
