INFORME DE RESULTADOS DEL ESTUDIO  
REALIZADO SOBRE EL ESTADO ACTUAL DE LA  
ESTRUCTURA DEL SALÓN DE ACTOS DE LA  
UNIVERSIDAD LABORAL SITA EN LA AVENIDA  
PRÍNCIPE DE ASTURIAS Nº 53 DE ZAMORA

**Peticionario: JUNTA DE CASTILLA Y LEÓN-CONSEJERÍA DE FOMENTO**  
**Dirección General de la Vivienda y Arquitectura**  
**C/ Rigoberto Cortejoso n º14**  
**47014 – VALLADOLID**

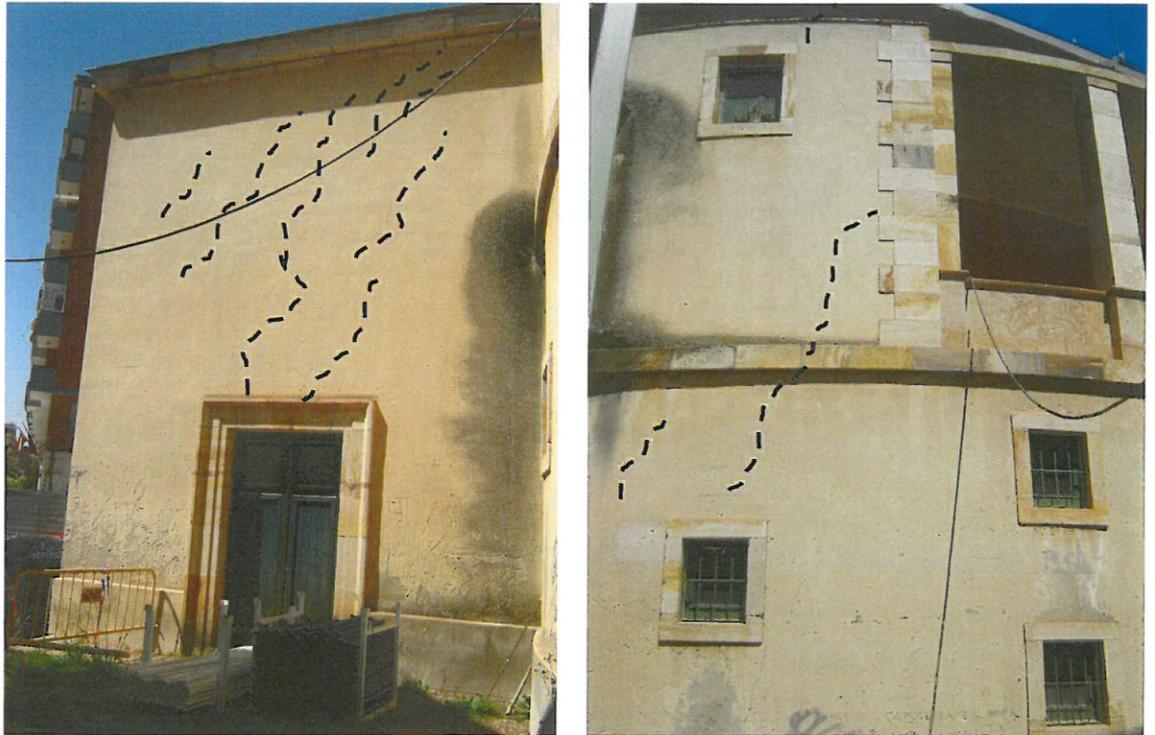
**Figura n° 5**

- b) Fisuras de trazado sensiblemente inclinado en una zona localizada de la fachada del inmueble próxima a la excavación realizada adyacente al inmueble (véase la figura nº 5).
- c) Fisuras de trazado horizontal y sensiblemente inclinadas en muros de fachada, próximas a la cubierta (véase la figura nº 6).

**Fisuras de trazado inclinado en las fachadas del inmueble**

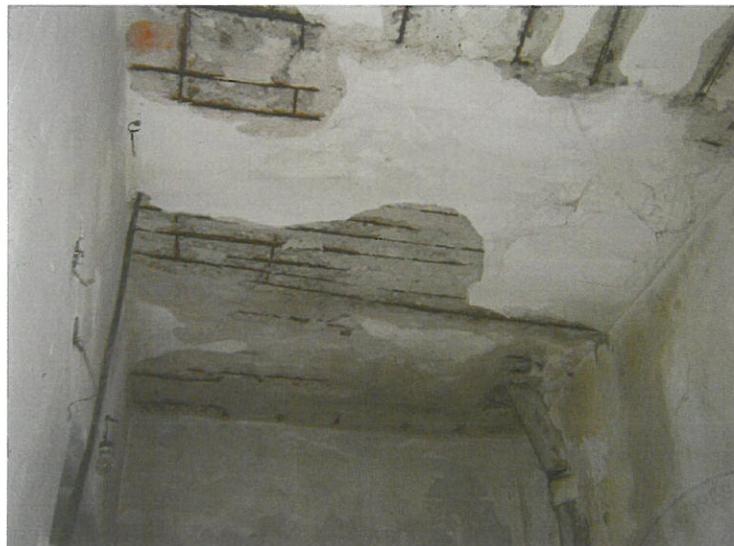
**Figura nº 8**

Asociada a las humedades, hemos observado corrosión en las armaduras de algunos elementos de hormigón del inmueble (véase la figura nº 8), habiéndose producido en algunos puntos el desprendimiento del recubrimiento de dichas armaduras.

**Daños por corrosión en estructura horizontal en zonas húmedas**

3. Reparación de los elementos de hormigón armado que presentan daños por corrosión.

Dicha reparación deberá llevarse a cabo en aquellos elementos de la estructura de hormigón donde se observen daños localizados por oxidación y/o corrosión, desconchones, fisuras o *nidos de grava*. Se procederá a realizar picado superficial del espesor de hormigón de recubrimiento de las armaduras hasta alcanzar la posición de éstas. Para ello se podrá emplear el picado manual mediante martillos eléctricos de bajo poder de demolición. Descubiertas las armaduras, se retirará el hormigón que las rodea si presentan indicios de corrosión, garantizando además que no quedan fragmentos de hormigón no firmemente adheridos al elemento a recomponer, tratando de conseguir que la superficie sea de árido fracturado y no de árido desprendido. Estas operaciones deberán realizarse por fases, bajo la dirección de un Técnico competente, para que la estructura no quede debilitada.

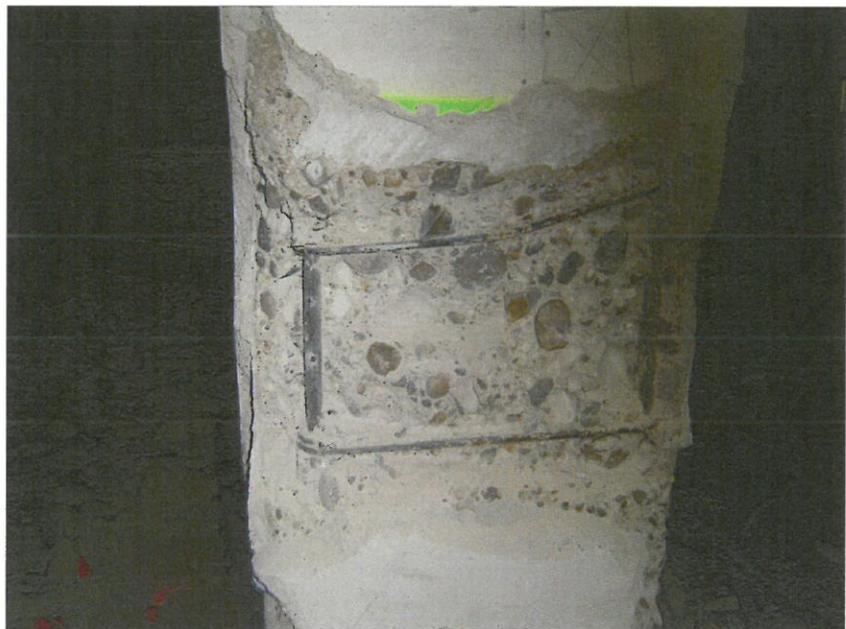
**Figura n° 26**

De la aplicación de fenofaleína diluida en el hormigón se deduce que el frente de carbonatación ha alcanzado en muchos casos la posición de la armadura. En general no hemos observado problema de corrosión asociados, salvo puntualmente leve oxidación superficial.

**Calas para descubrir la armadura de pilares**
