**NUEVO CONSERVATORIO PROFESIONAL DE MÚSICA
EN LA ANTIGUA UNIVERSIDAD LABORAL, ZAMORA
EXPEDIENTE Nº: A2020/000031**

**ANEJO
CARACTERÍSTICAS ESTRUCTURALES**

JUNIO 2021

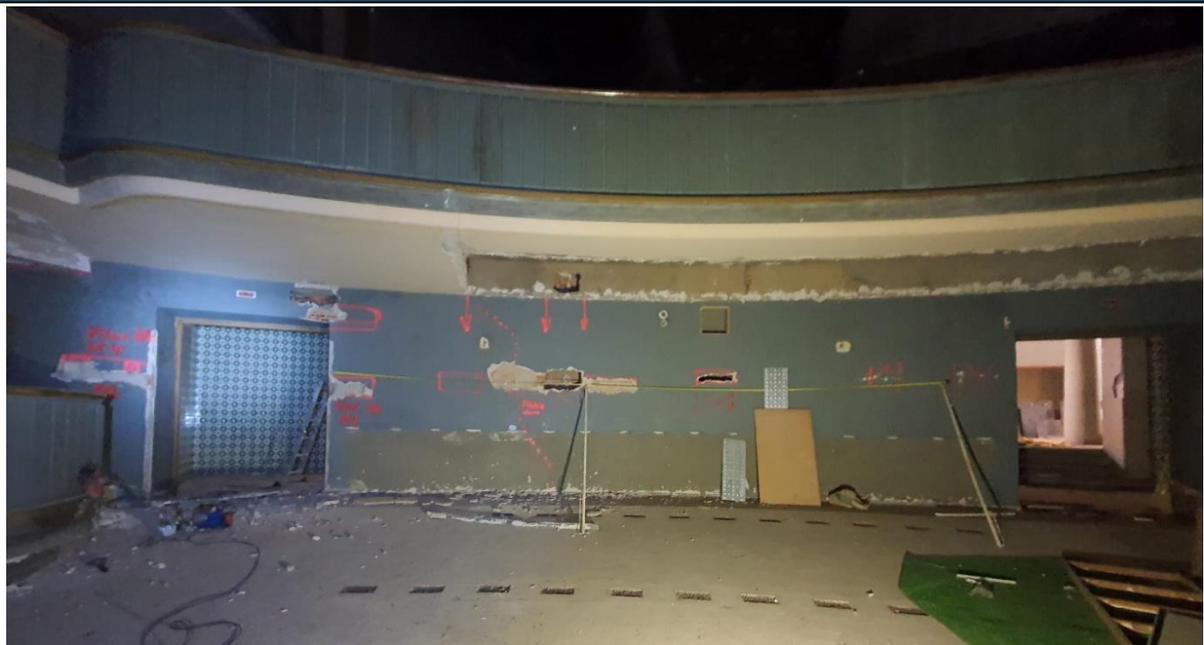
Foto general

Se ha observado huecos y pilares de hormigón embebidos en el muro. El muro de carga es de mampostería y tramos de fábrica de ladrillo a los lados de los huecos.
Rozas 1-7 INC.

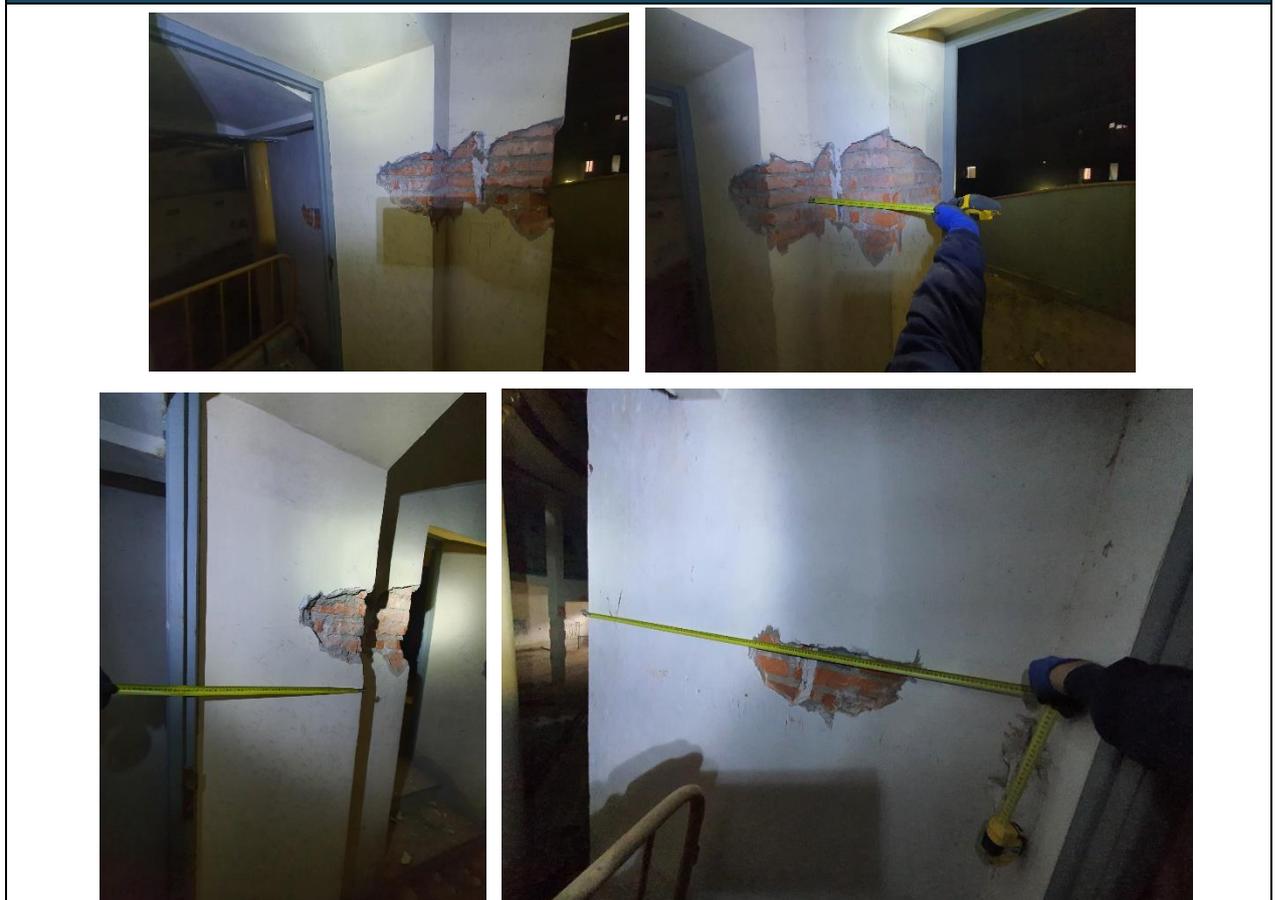
Foto general

Se observa un muro de fábrica de ladrillo de sección variable.
 Roza 22 INC.

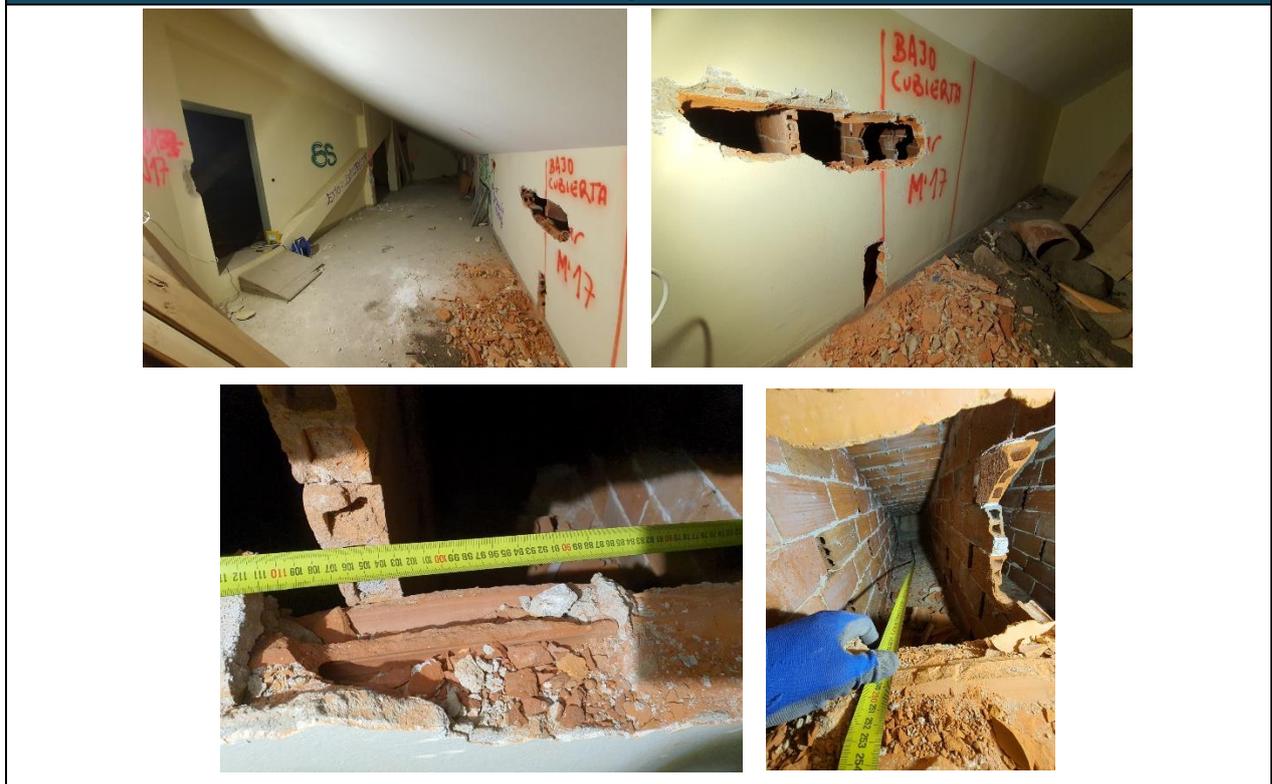
Foto general

OBSERVACIONES. -
 Resultado del estado del hormigón y/o las armaduras.
 Muro longitudinal donde se observan tabiques conejeros aproximadamente cada 50 cm para apoyar la cubierta inclinada.
 Roza 21 INC.

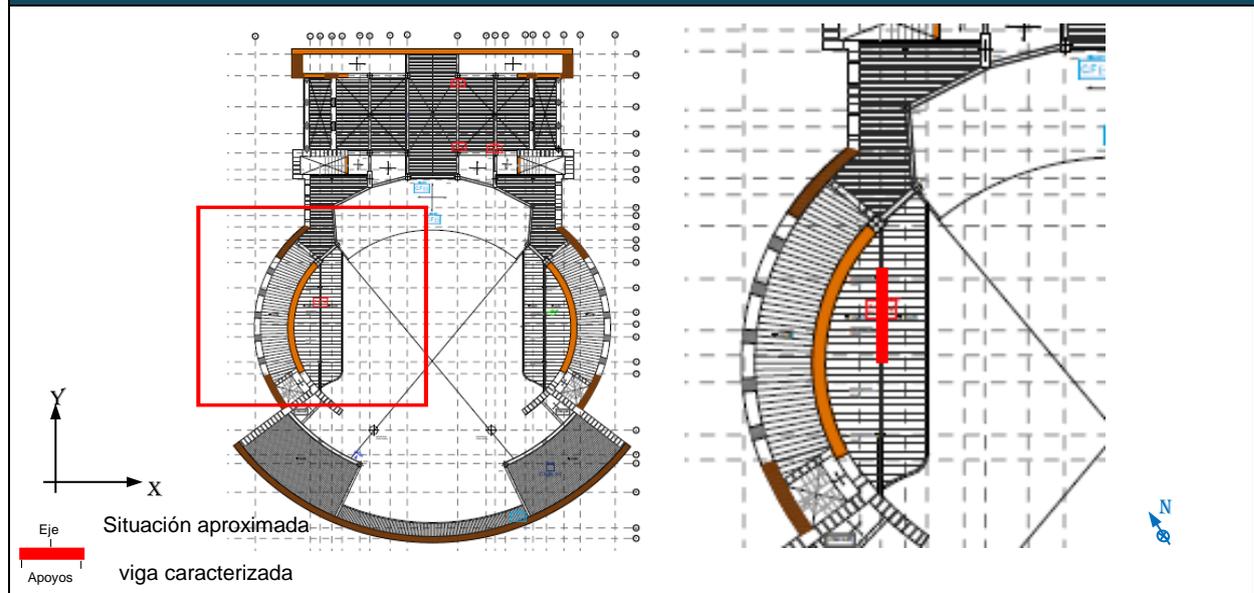
Se observa elevada corrosión en el estribo y oxidación en la armadura inferior de la viga.
Cata 5 INC

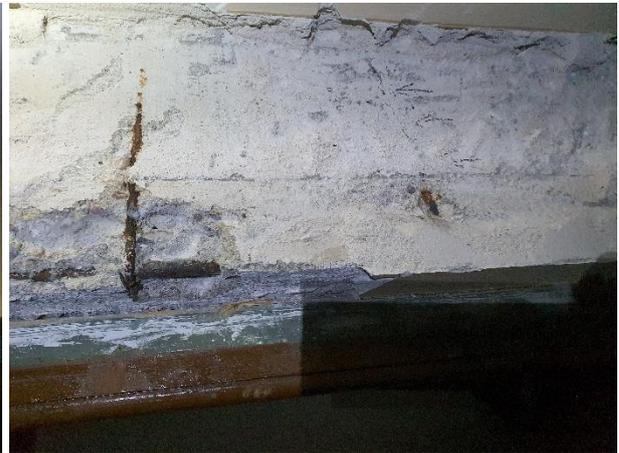
Foto 2. Estribos de la viga con corrosión elevada.

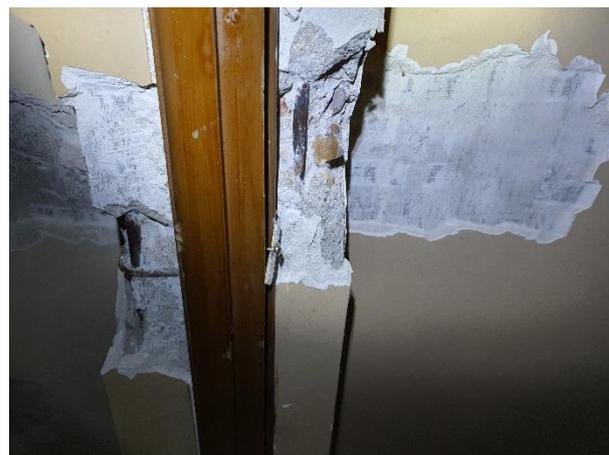
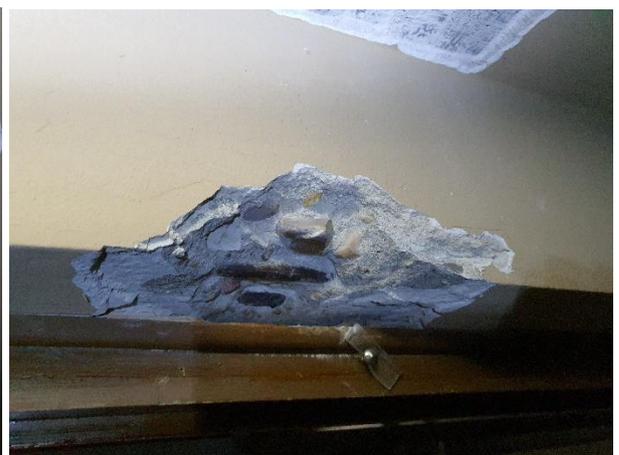
Fotos 3 y 4. Vista inferior de la cata donde se observan las tres armaduras de positivos.

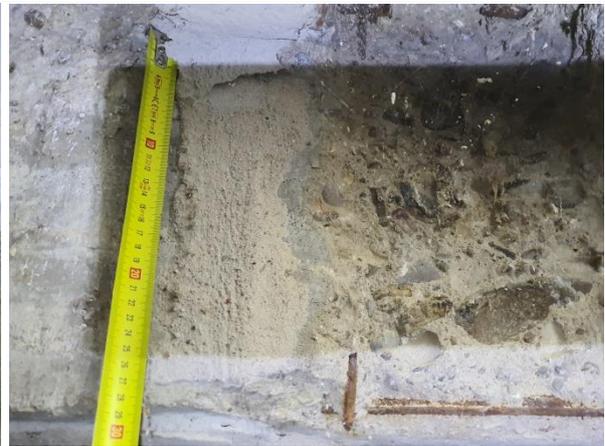
Foto 2. Estribos y armadura longitudinal de la viga con corrosión oxidación

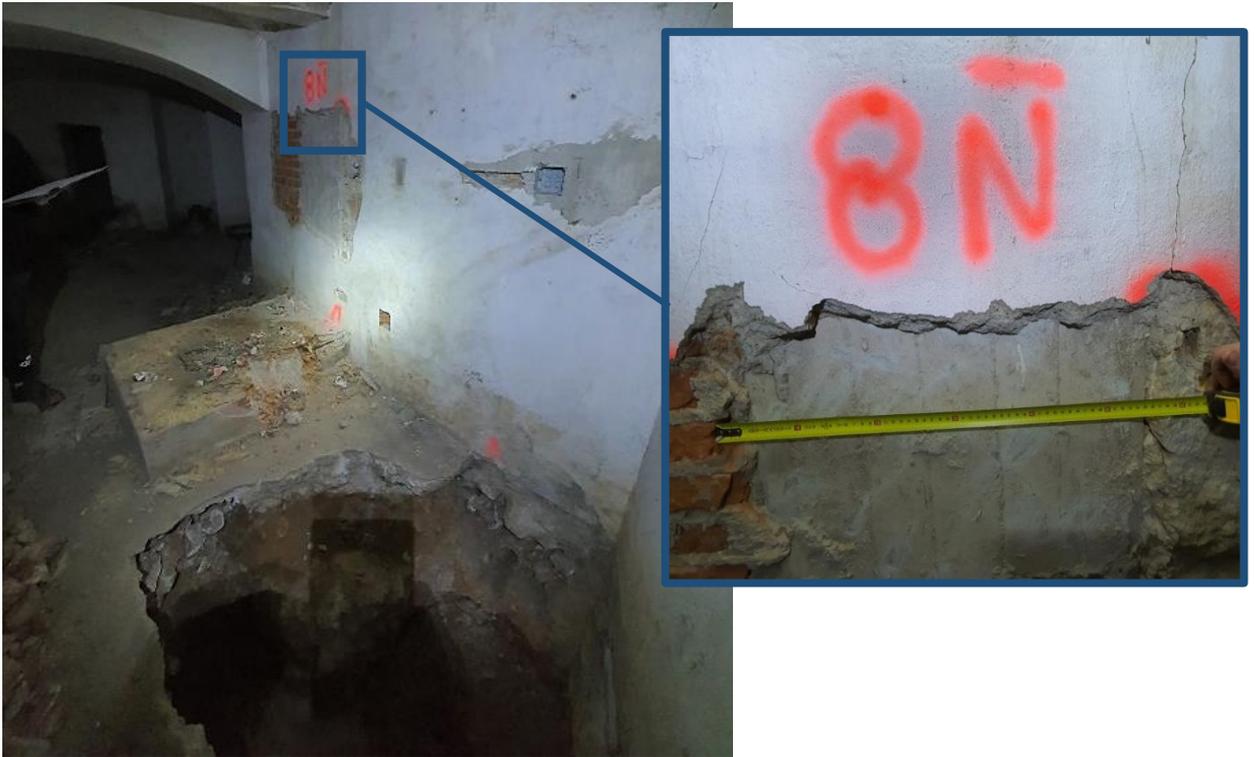
FOTOS 35 y 36 – Pilar 8 Ñ de hormigón armado embebido en el muro de sótano.

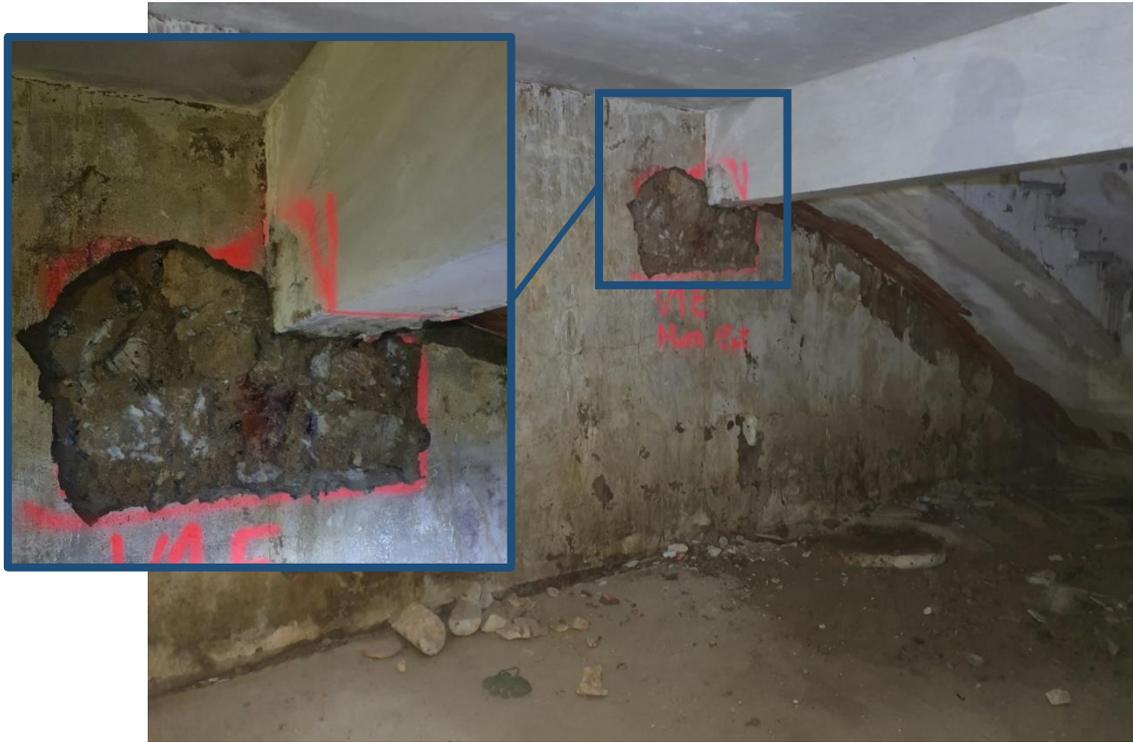
FOTOS 42 y 43 – Vista general y de detalle del encuentro entre la viga del forjado del escenario y el muro de mampostería. Viga V1E

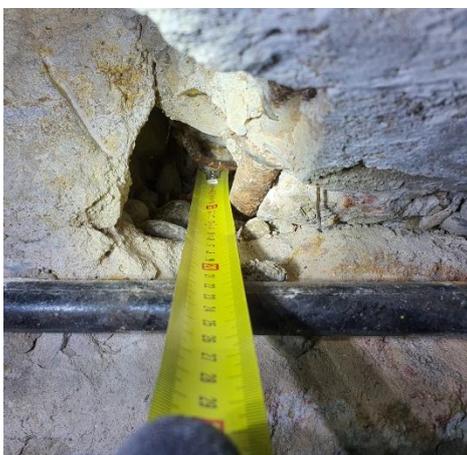
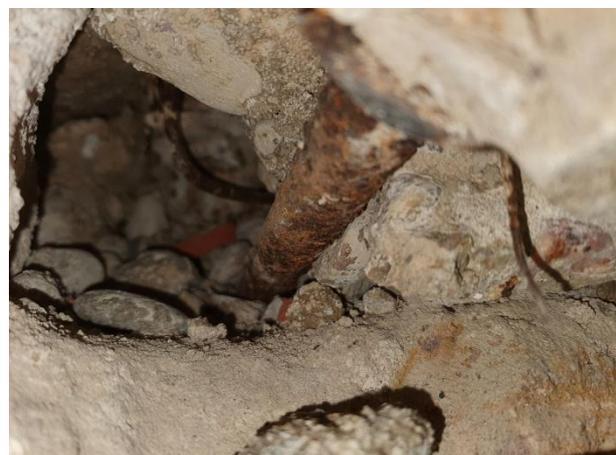
FOTOS 49 y 50 – Medición del recubrimiento de la armadura inferior de la viga. Se observa corrosión de la armadura.

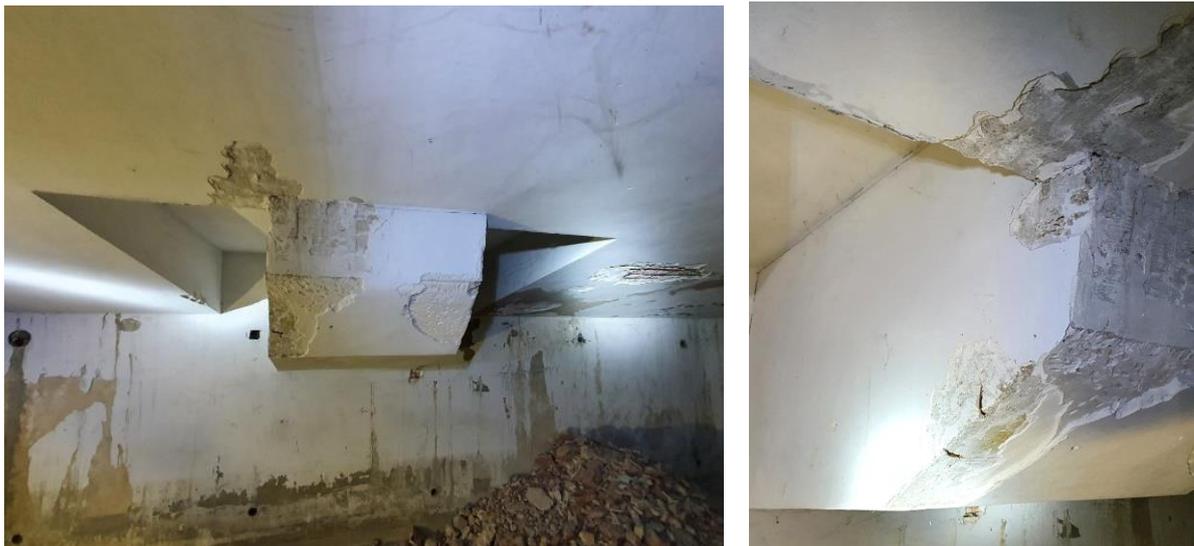
FOTOS 73 y 74 – Vista de la cara inferior del forjado del voladizo donde se observa un elemento de hormigón que da forma al hueco situado en el escenario.

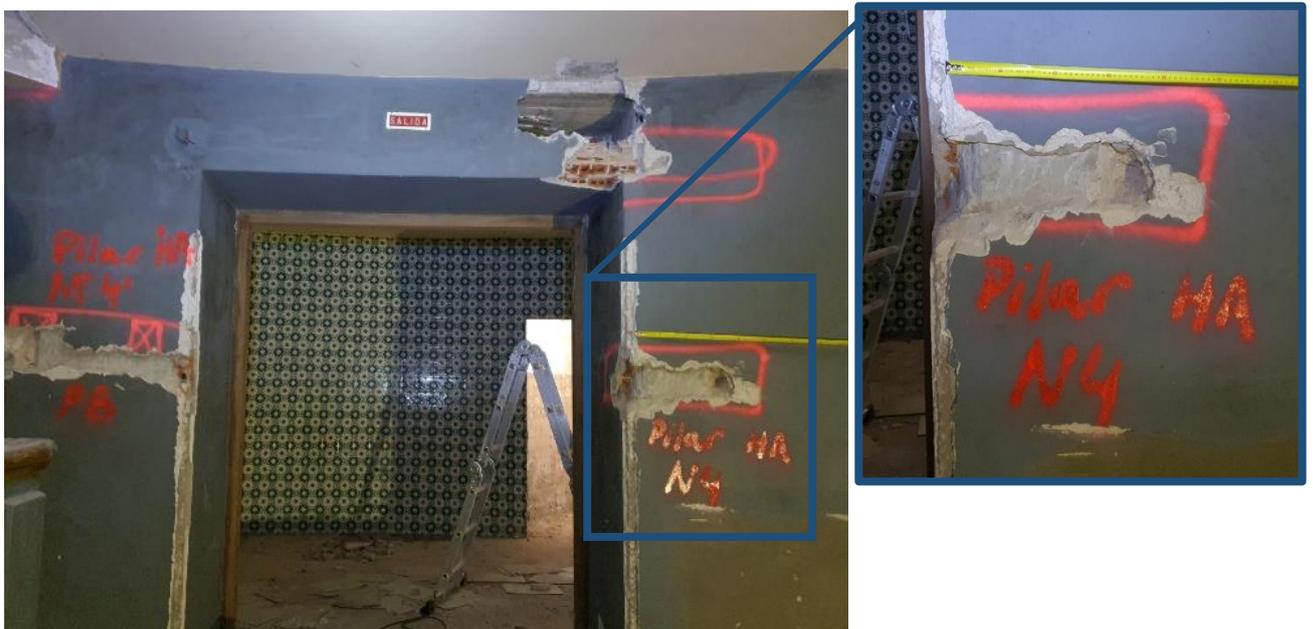
FOTO 78-79 – Vista general y detalle del hueco de paso, donde se observan a ambos lados pilares de hormigón.

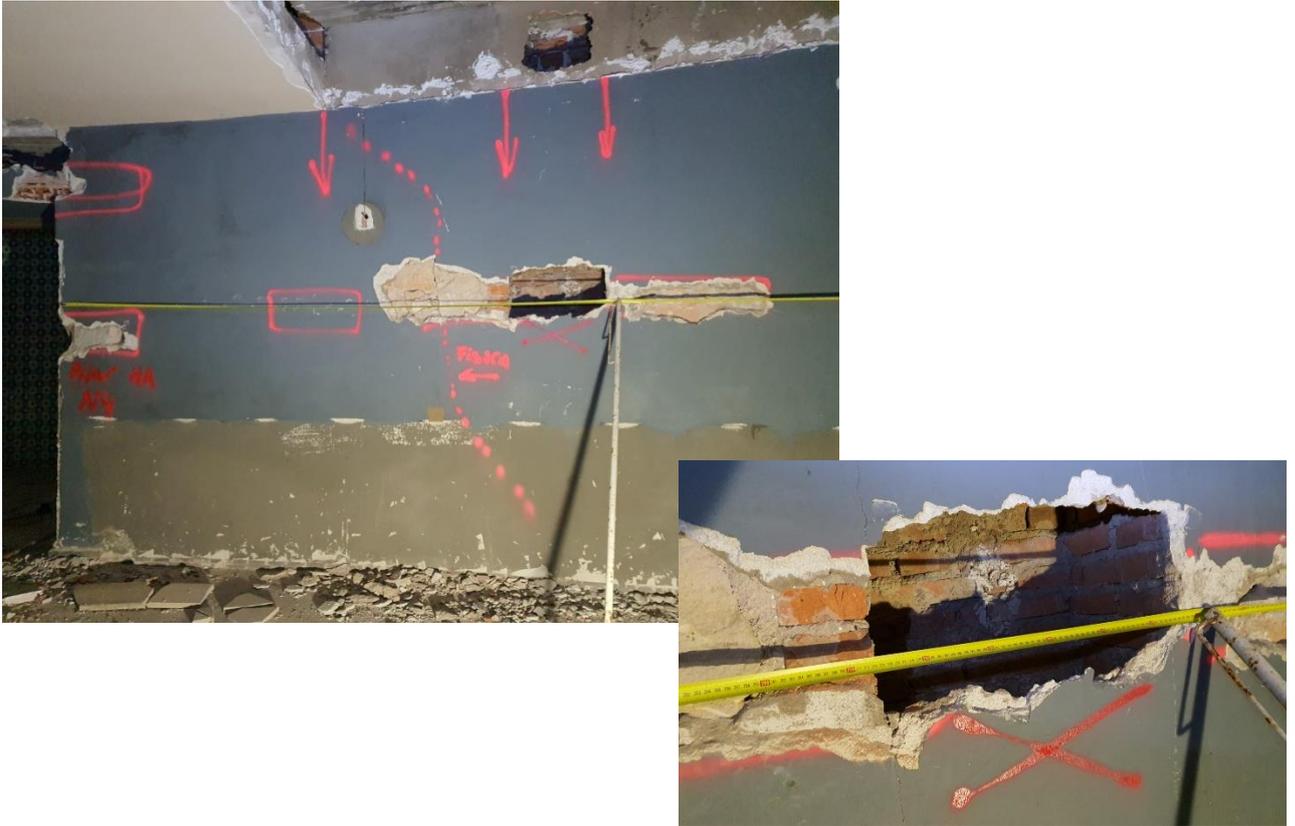
FOTO 80-81 – Vista general y detalle de catas realizadas en el muro curvo para caracterizar su composición y la existencia de huecos.

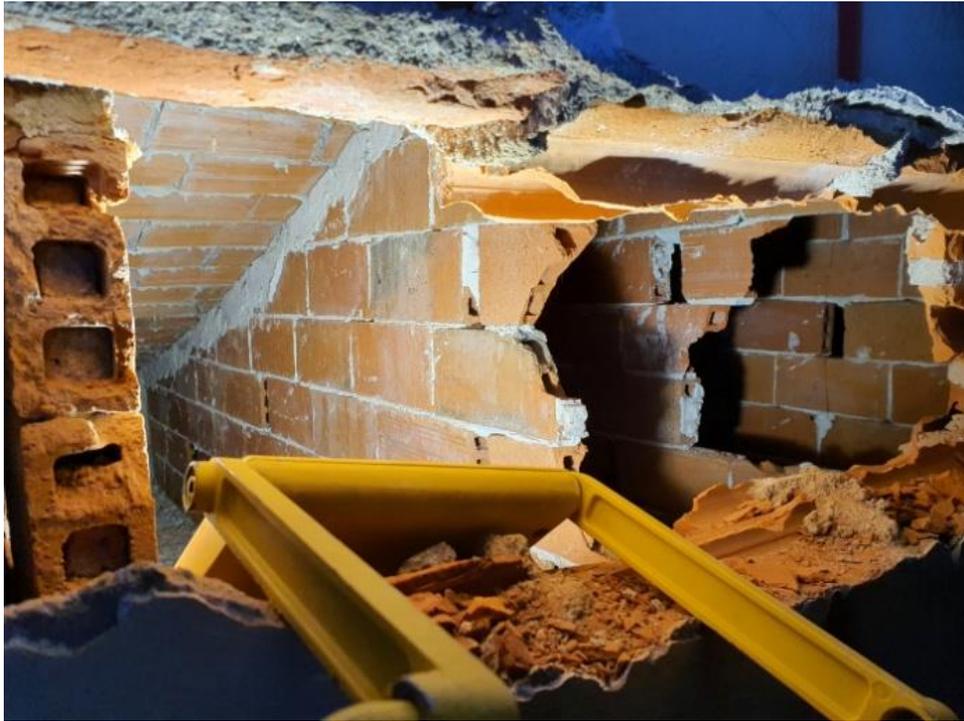
FOTO 118 – Detalle donde se observan tabiques conejeros dispuestos cada 50 cm aproximadamente, para recibir el apoyo del forjado inclinado.

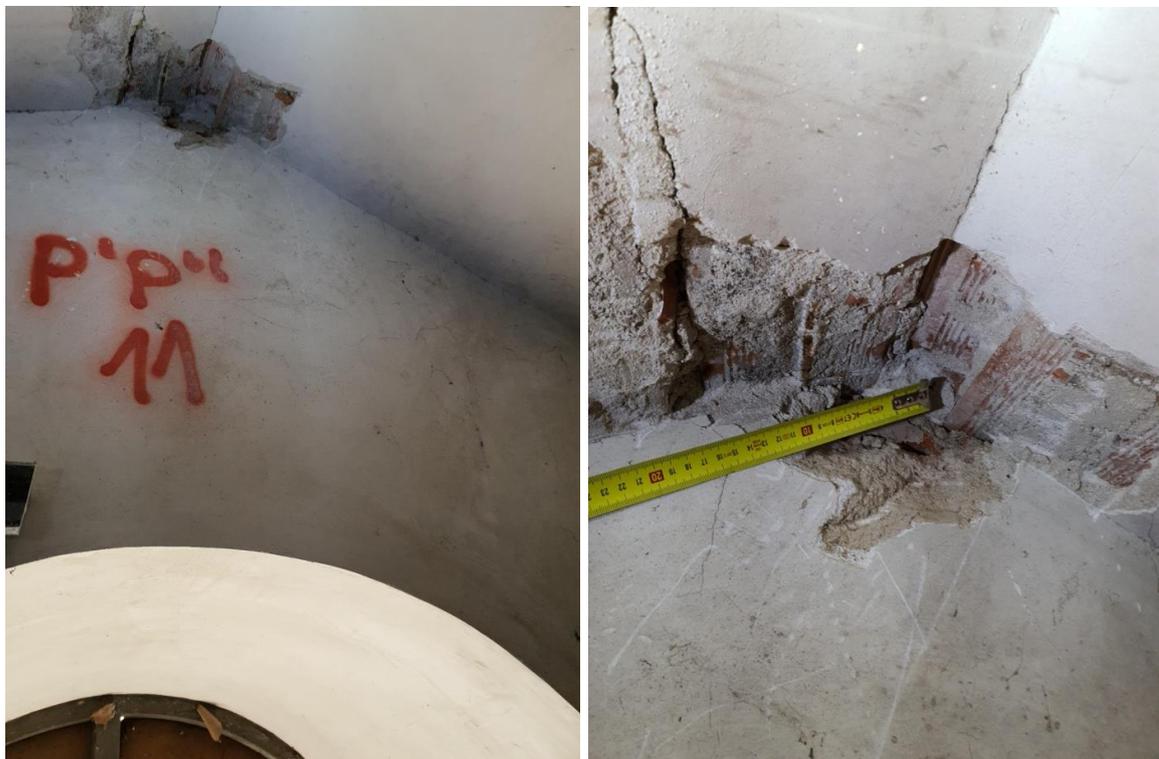
FOTO 123-124 – Vista general y detalle de cata realizada en la cumbrera para comprobar el encuentro y apoyo de los forjados inclinados que forman la cubierta.
