**NUEVO CONSERVATORIO PROFESIONAL DE MÚSICA  
EN LA ANTIGUA UNIVERSIDAD LABORAL, ZAMORA  
EXPEDIENTE Nº: A2020/000031**

**ANEJO  
INVENTARIO DE DAÑOS**

**JUNIO 2021**

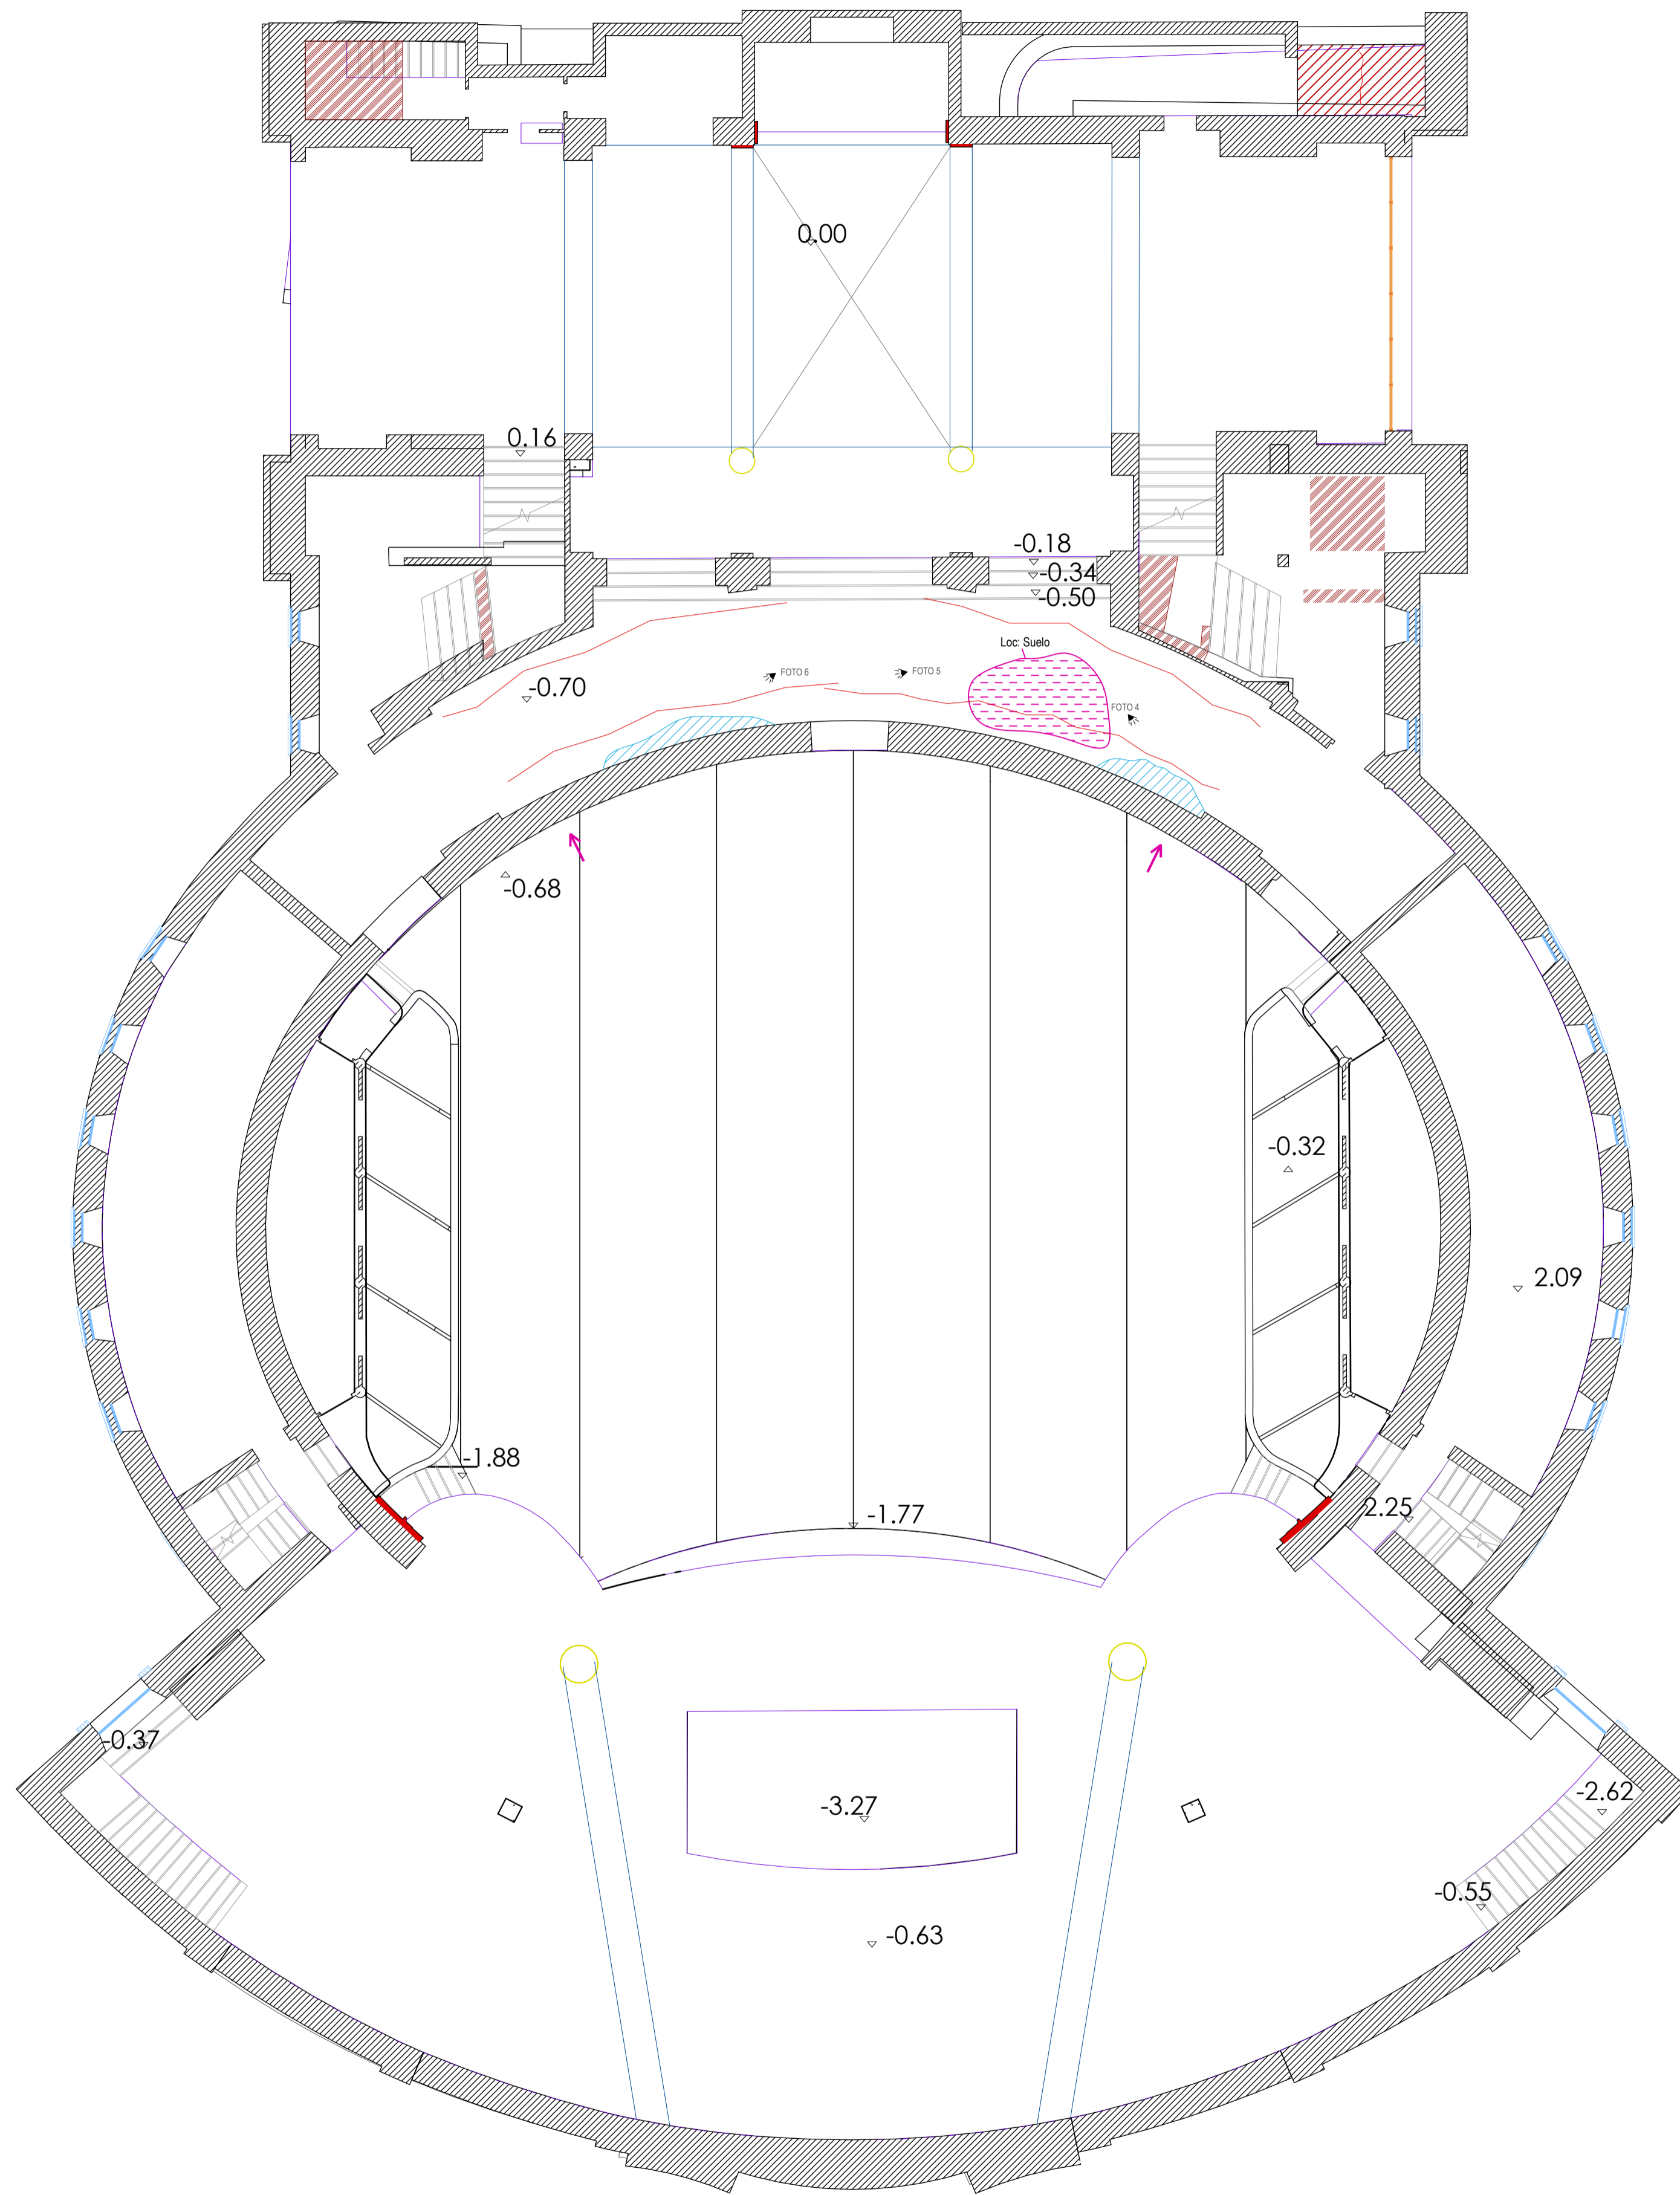
PLANOS DE DISTRIBUCIÓN- INVENTARIO DE DAÑOS  
**TECHO DE PLANTA BAJA EDIFICIO EXISTENTE** **ID-05**  
A1 1/100  
A3 1/200

Nota: A nivel general, los muros presentan humedad por capilaridad en los arranques, procedentes del terreno.

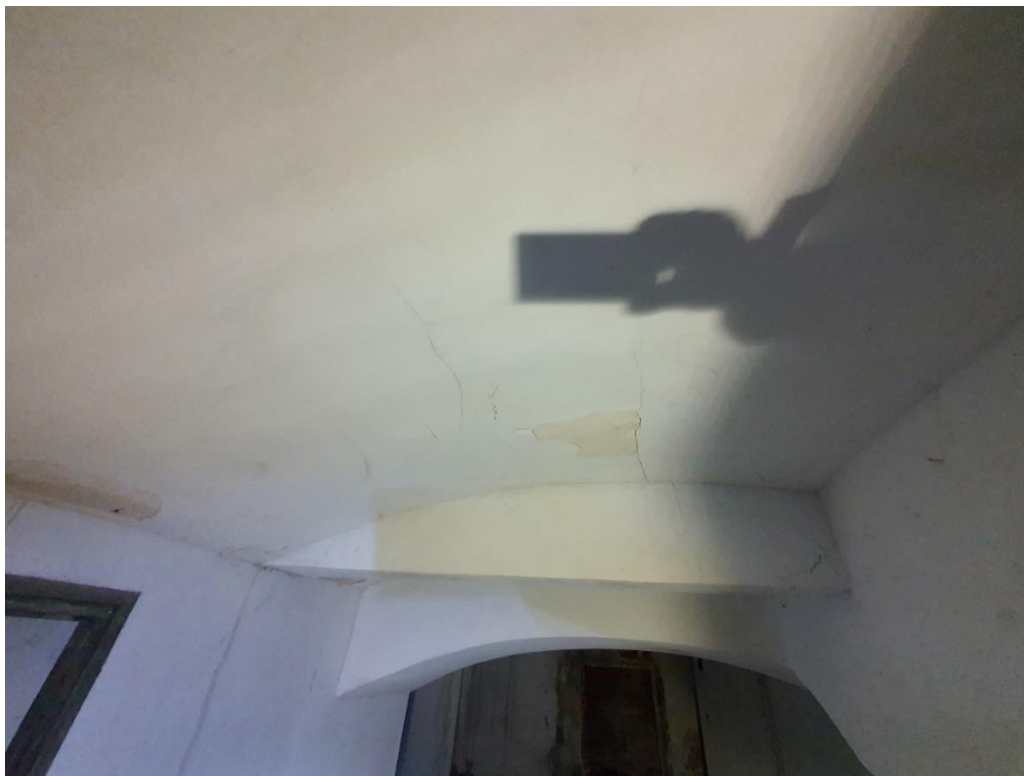
FOTO 2 – Fisuras longitudinales en bóveda de cañón. Techo del sótano bajo el escenario.

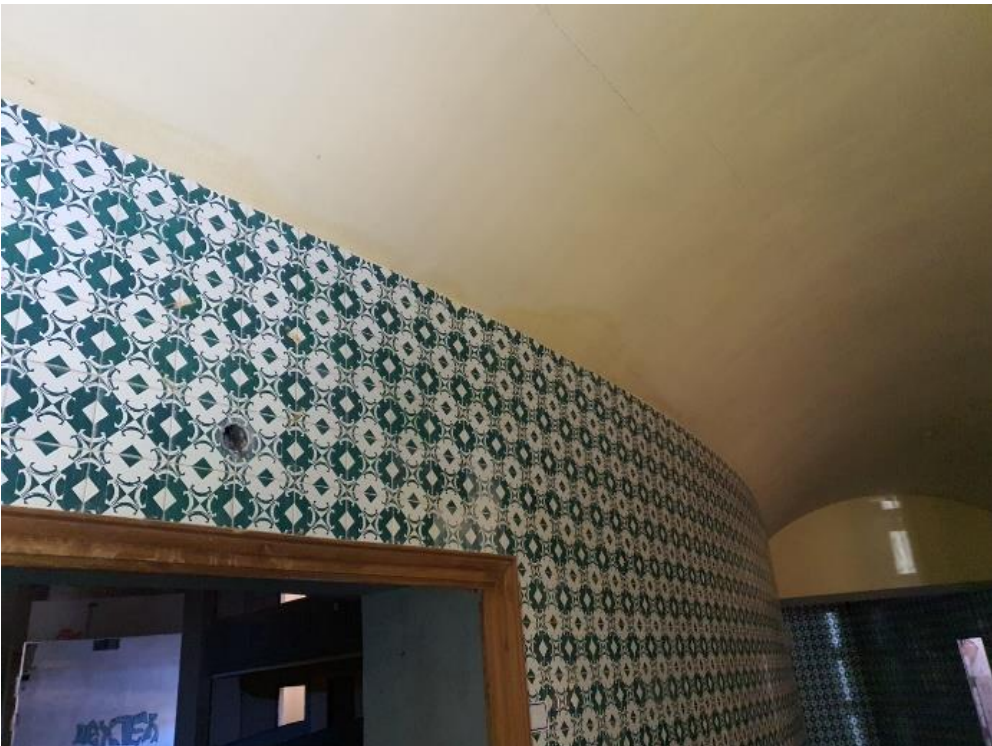
FOTO 6 – Fisura longitudinal y mancha de humedad por posibles filtraciones de agua en la bóveda de cañón. Techo de Planta Baja.

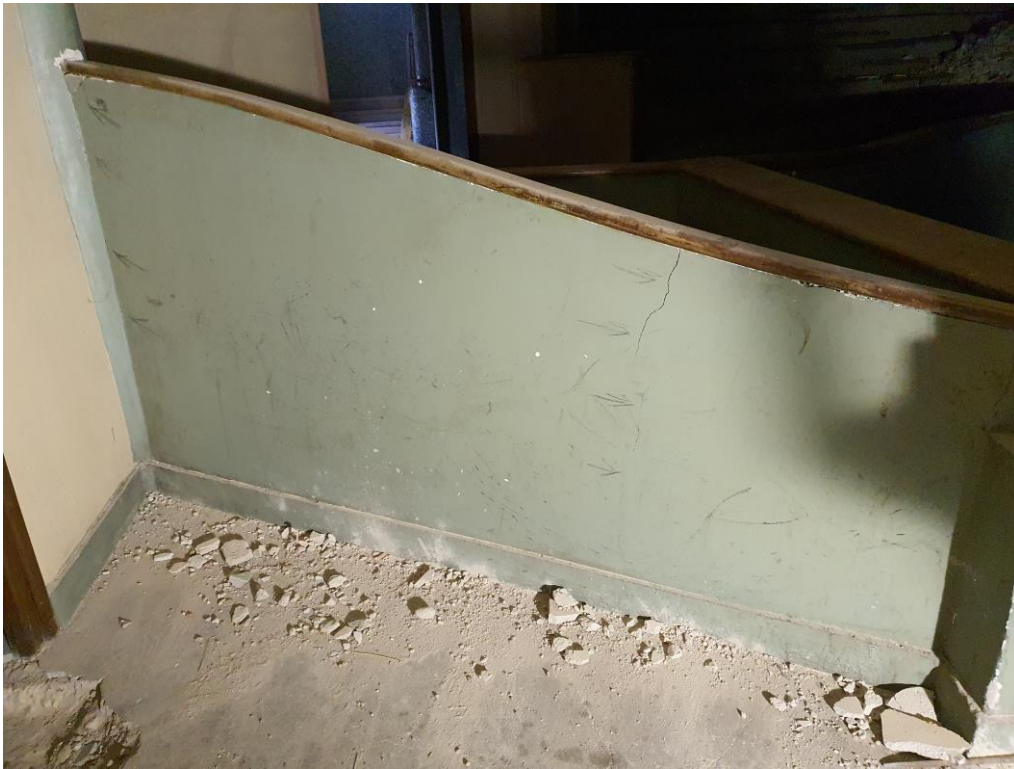
FOTO 7 – Grietas verticales e inclinadas tipo arco de descarga por posible flexión del forjado. Palcos de entreplanta.

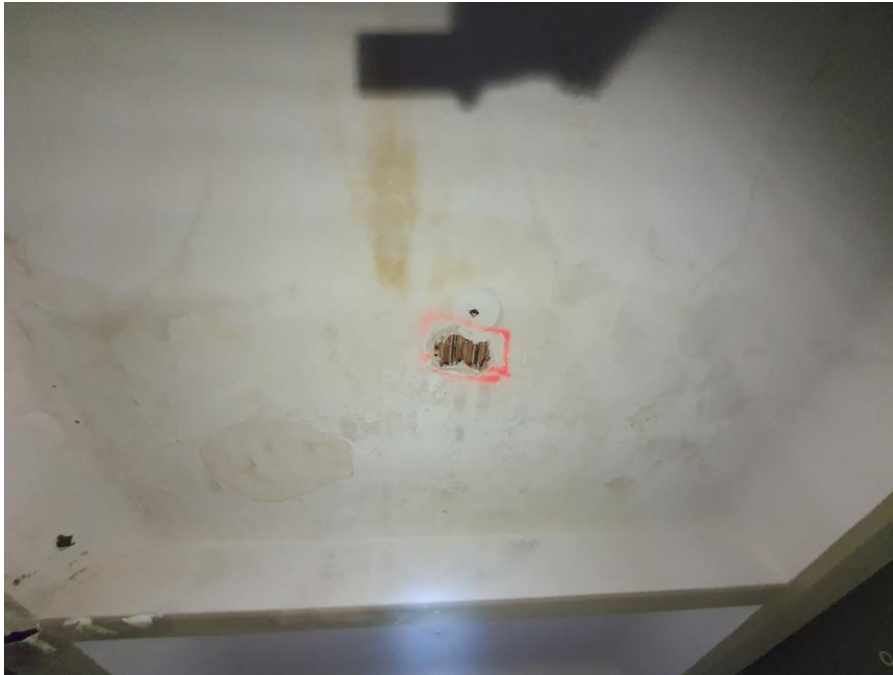
FOTO 9 - Humedad por posibles filtraciones de agua. La armadura presenta una oxidación media. Techo de 1ª Planta sobre el vestíbulo.

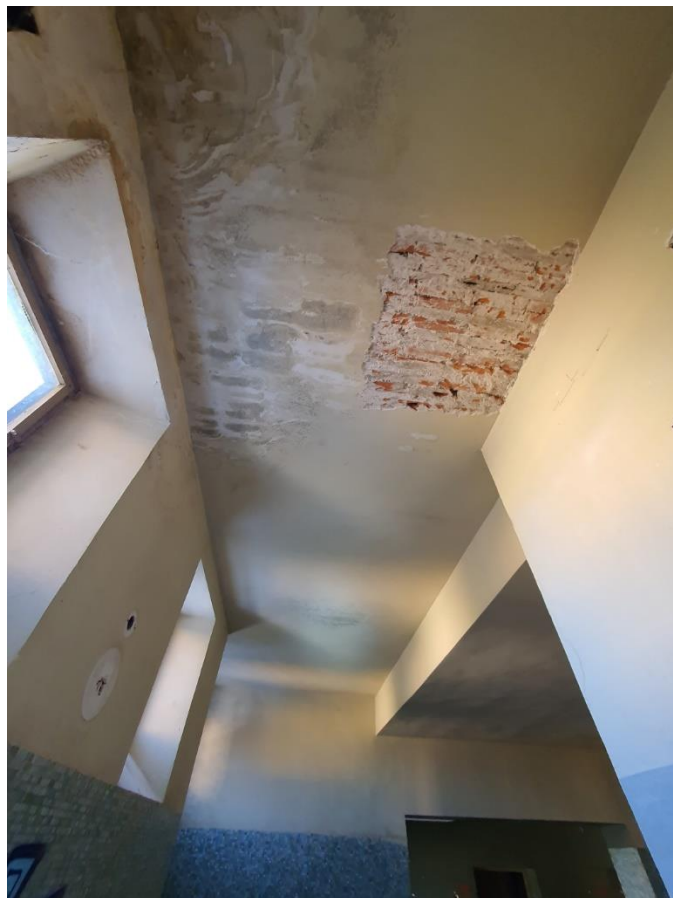
FOTO 10 - Humedad por posibles filtraciones de agua. Techo de 1ª Planta.

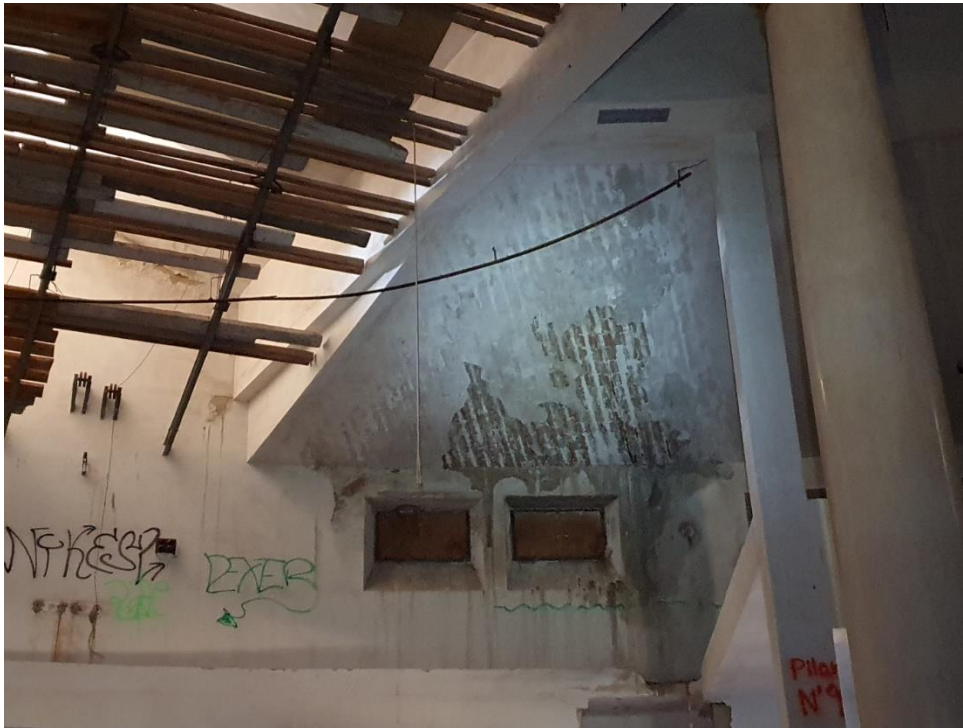
FOTO 11 – Humedad por posibles filtraciones de agua desde la cubierta del edificio. La armadura presenta una alta. Techo 1ª Planta sobre el escenario.

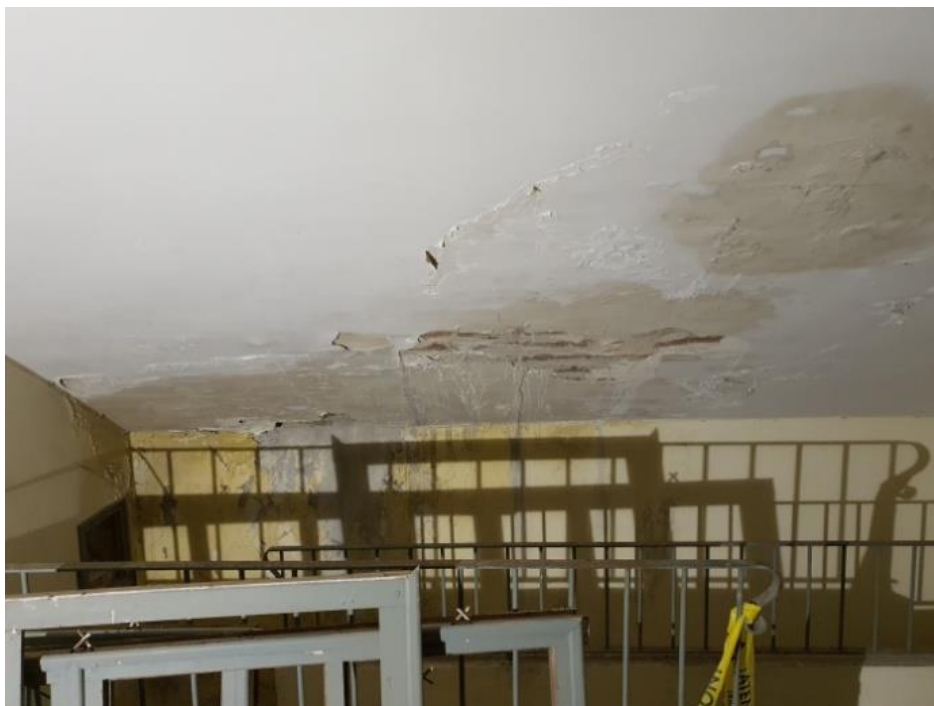
FOTO 12 – Humedad por posibles filtraciones de agua procedentes desde la cubierta. La armadura presenta corrosión. Escaleras acceso a bajo cubierta.

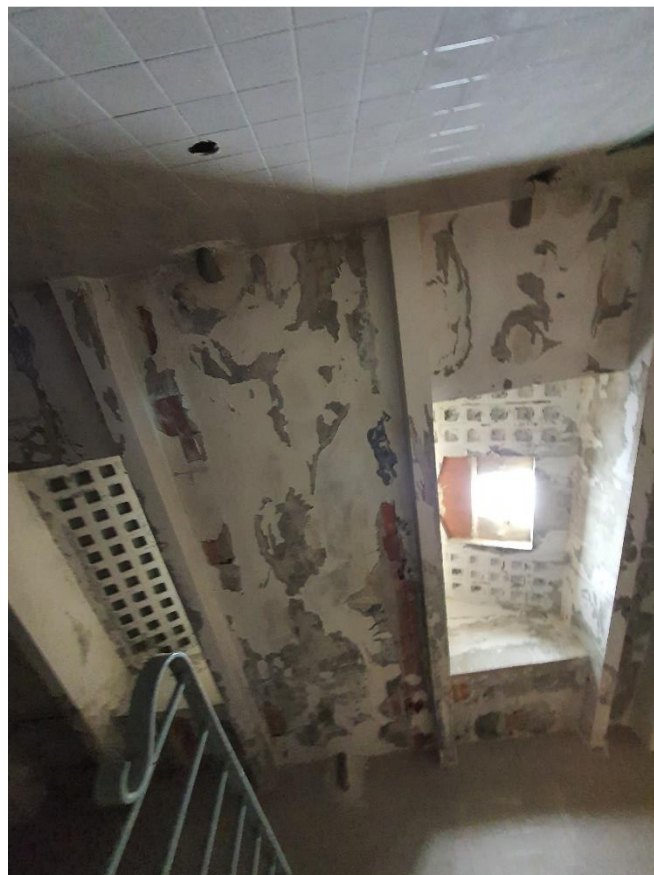
FOTO 14 - Humedad por posibles filtraciones de agua desde la cubierta del edificio. La armadura presenta corrosión. Techo de bajo cubierta.

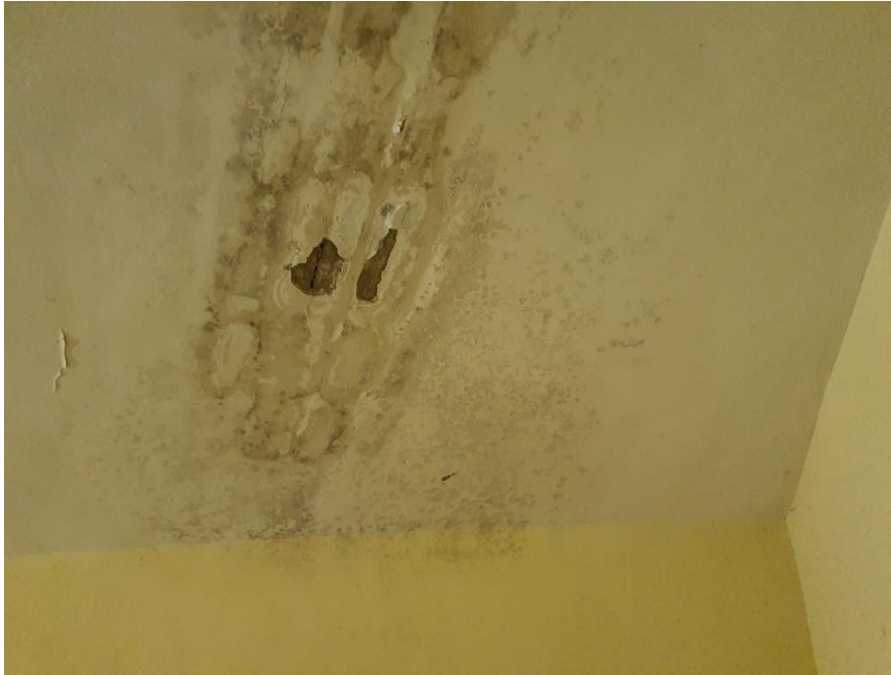
FOTO 15 - Humedad por posibles filtraciones de agua desde la cubierta del edificio. La armadura presenta corrosión. Techo de bajo cubierta.

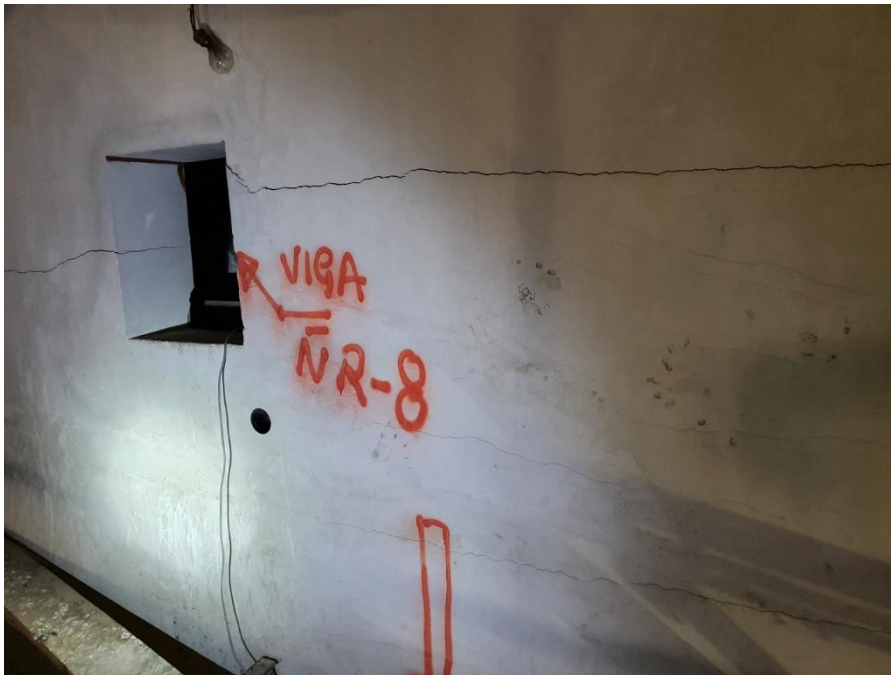
FOTO 16 – Fisuras longitudinales e inclinadas tipo arco de descarga por posible flexión de la viga. Zona sobre el escenario.

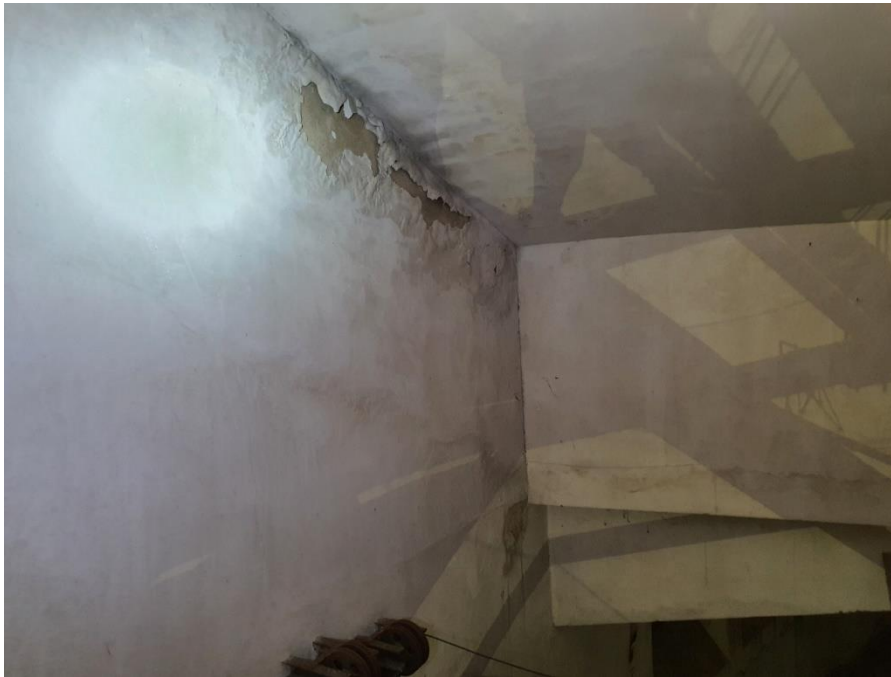
FOTO 17 – Humedad por posibles filtraciones de agua desde la cubierta sobre el escenario.

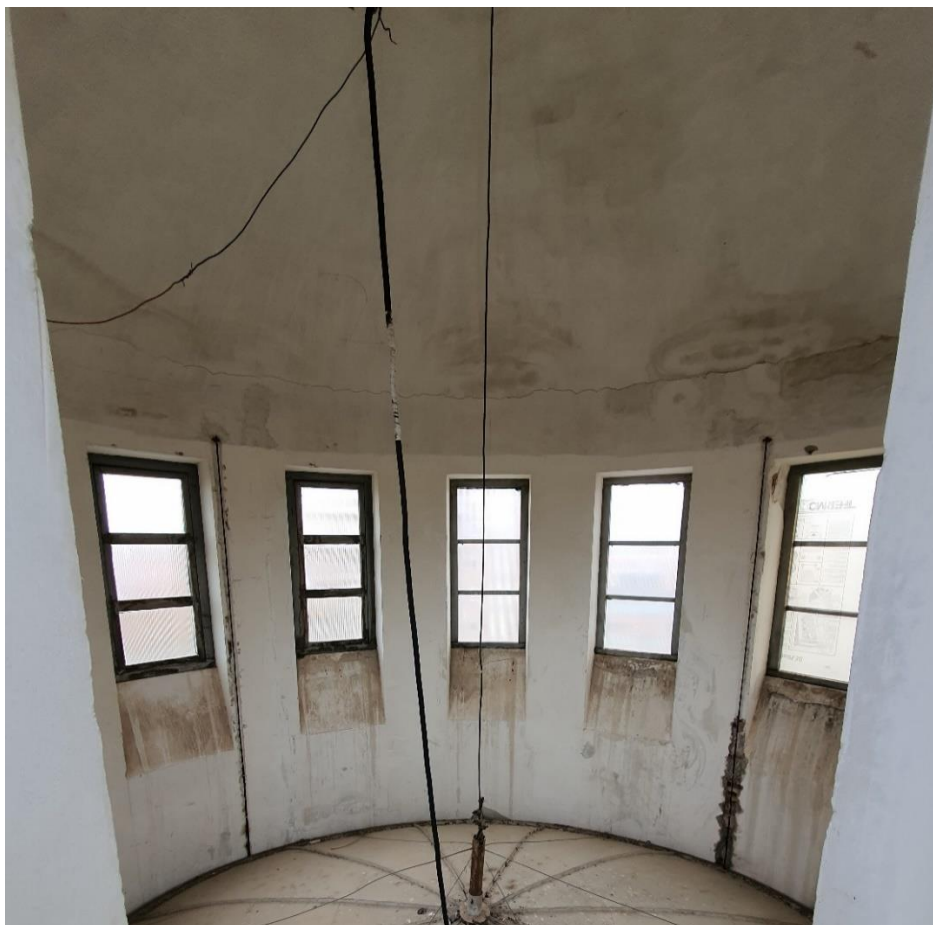
FOTO 18 – Humedad por posibles filtraciones de agua desde la cubierta localizadas en el ciborrio.

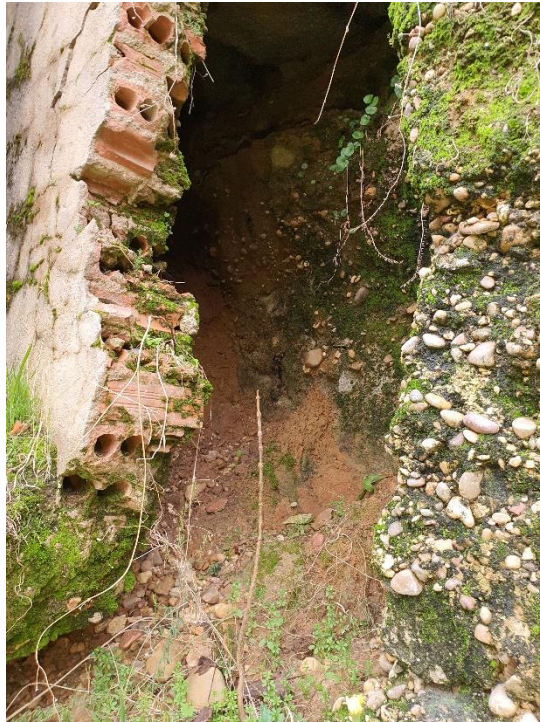
FOTO 1 –Detalle de deslizamiento del talud.

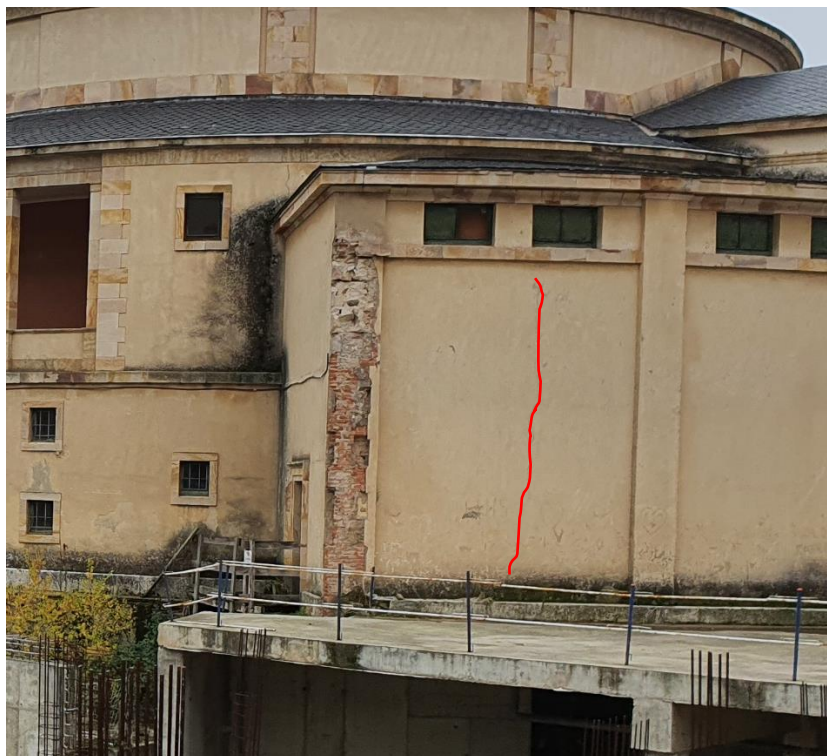
FOTO 4 -Vista general donde se observa pérdida volumétrica del machón en fachada. También, se observa una fisura vertical.

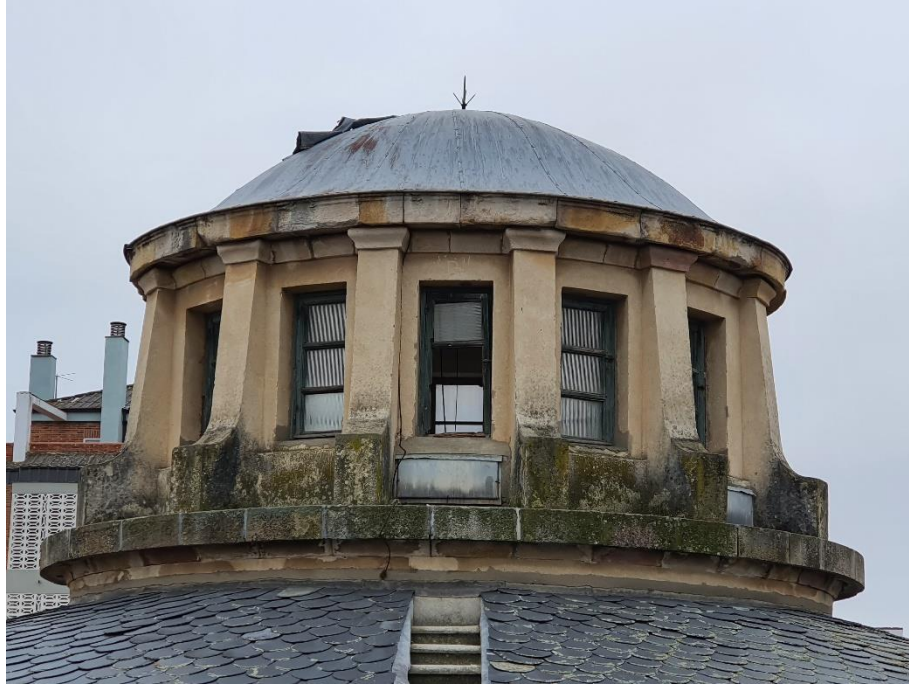
FOTO 5 -Vista general del cimborrio, donde se observa en la parte inferior moho y hongos debido a la incidencia de los agentes atmosféricos.

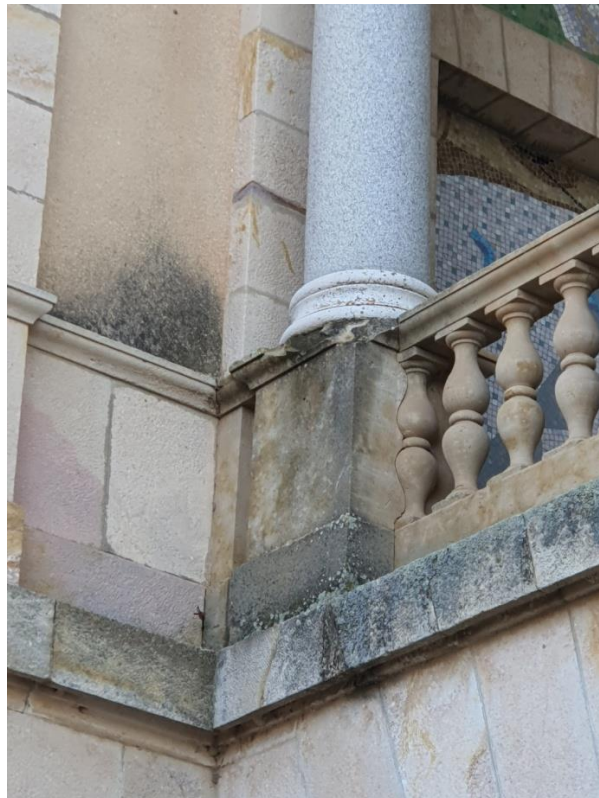
FOTO 10 -Vista general donde se observa un desprendimiento de la piedra, por el posible cabeceo hacia el exterior del pilar de granito.

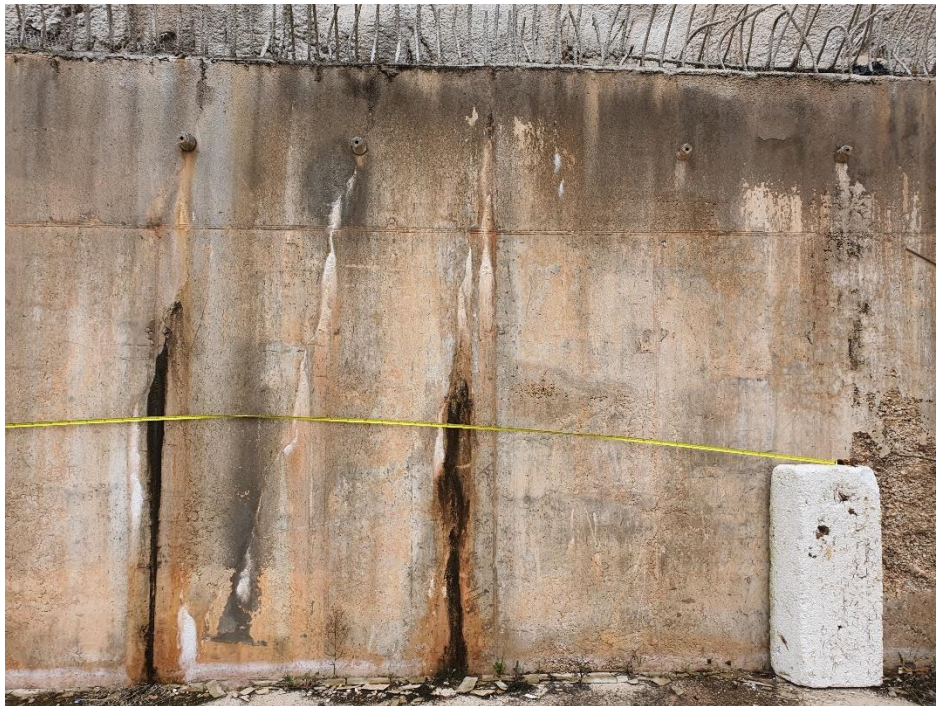
FOTO 1 -Vista general donde se observan fisuras verticales, eflorescencias por sales, hongos y moho. Muro 1.

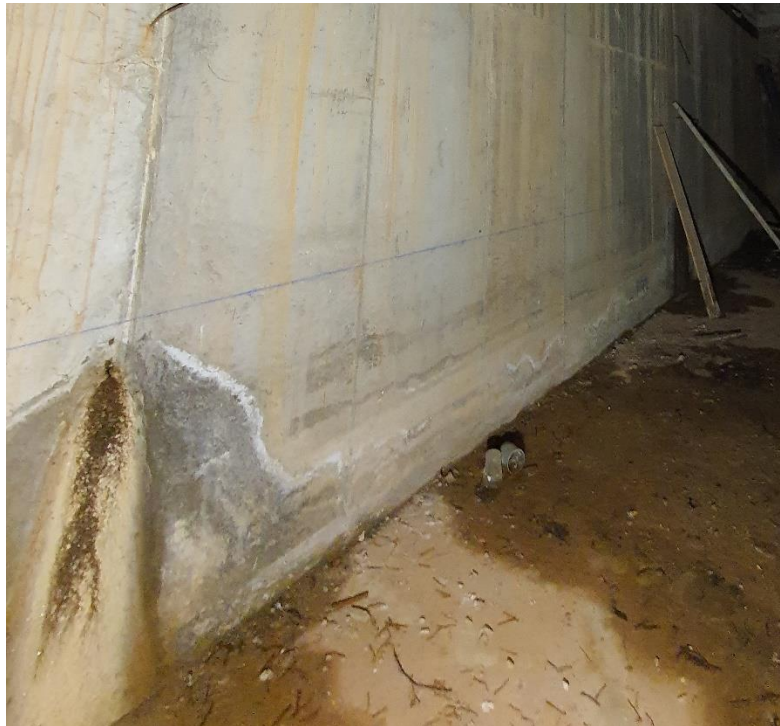
FOTO 5 –Detalle de eflorescencias por sales en la junta entre muros. Muro 5.

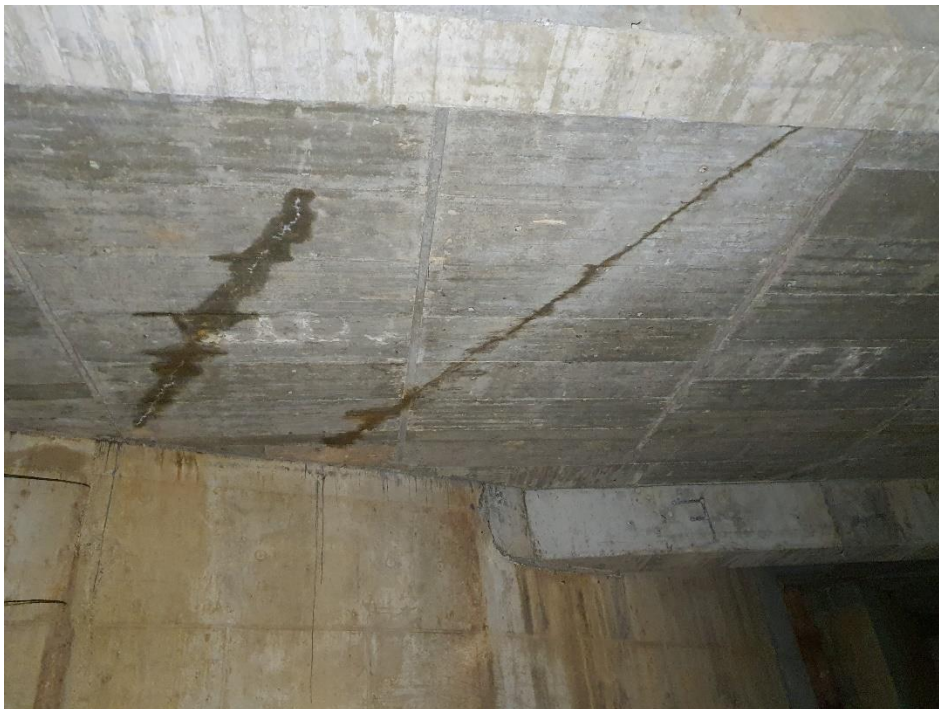
FOTO 8 -Vista general donde se observan fisuras horizontales con eflorescencias por sales en la cara inferior del techo del sótano -2.

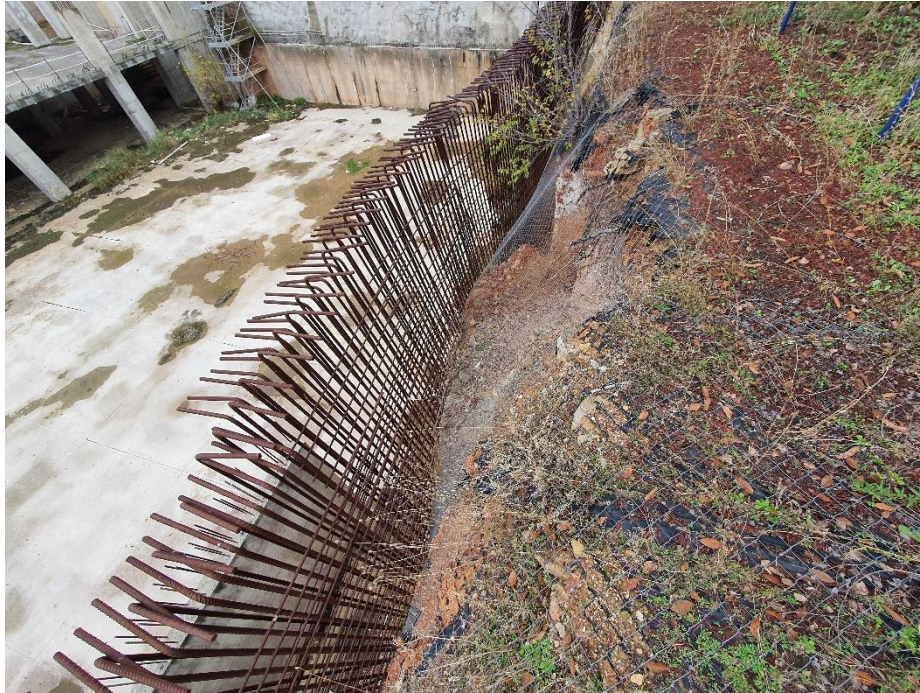
FOTO 9 -Vista general del deslizamiento del terreno, donde se observa una acumulación de las tierras, que generan un empuje sobre el muro y la armadura de espera. En el muro 2.

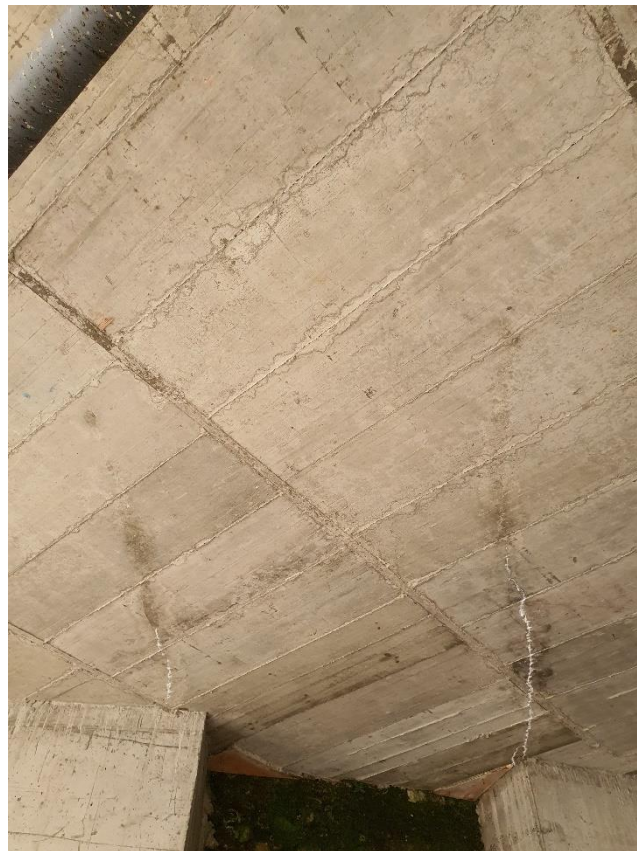
FOTO 10 -Vista general donde se observan fisuras horizontales con eflorescencias por sales en la cara inferior del techo del sótano -1

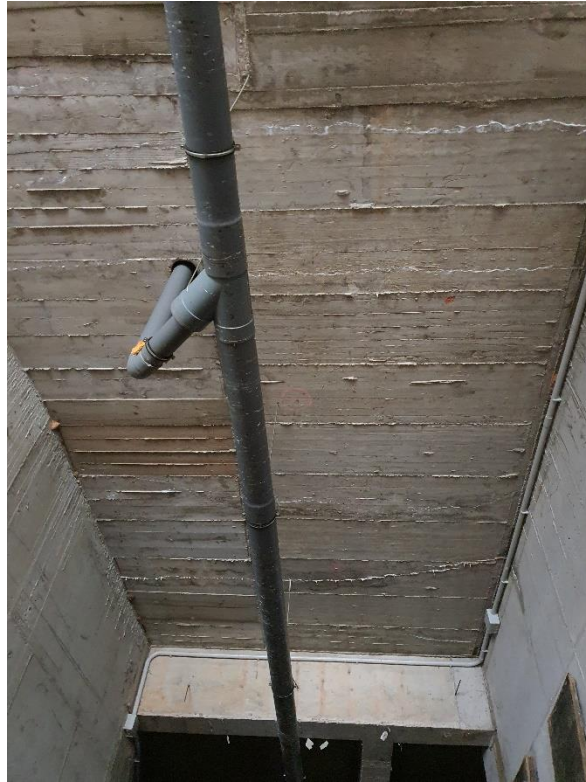
FOTO 11 -Vista general donde se observan fisuras horizontales con eflorescencias por sales en la cara inferior del techo del sótano -1
