PROYECTO EJECUCIÓN
NUEVO CONSERVATORIO PROFESIONAL DE MÚSICA
EN LA ANTIGUA UNIVERSIDAD LABORAL DE ZAMORA

PLANOS DE DISTRIBUCIÓN- INVENTARIO DE DAÑOS
TECHO SÓTANO -2 EDIFICIO NUEVA CONSTRUCCIÓN

INVENTARIO DE DAÑOS INTERIOR

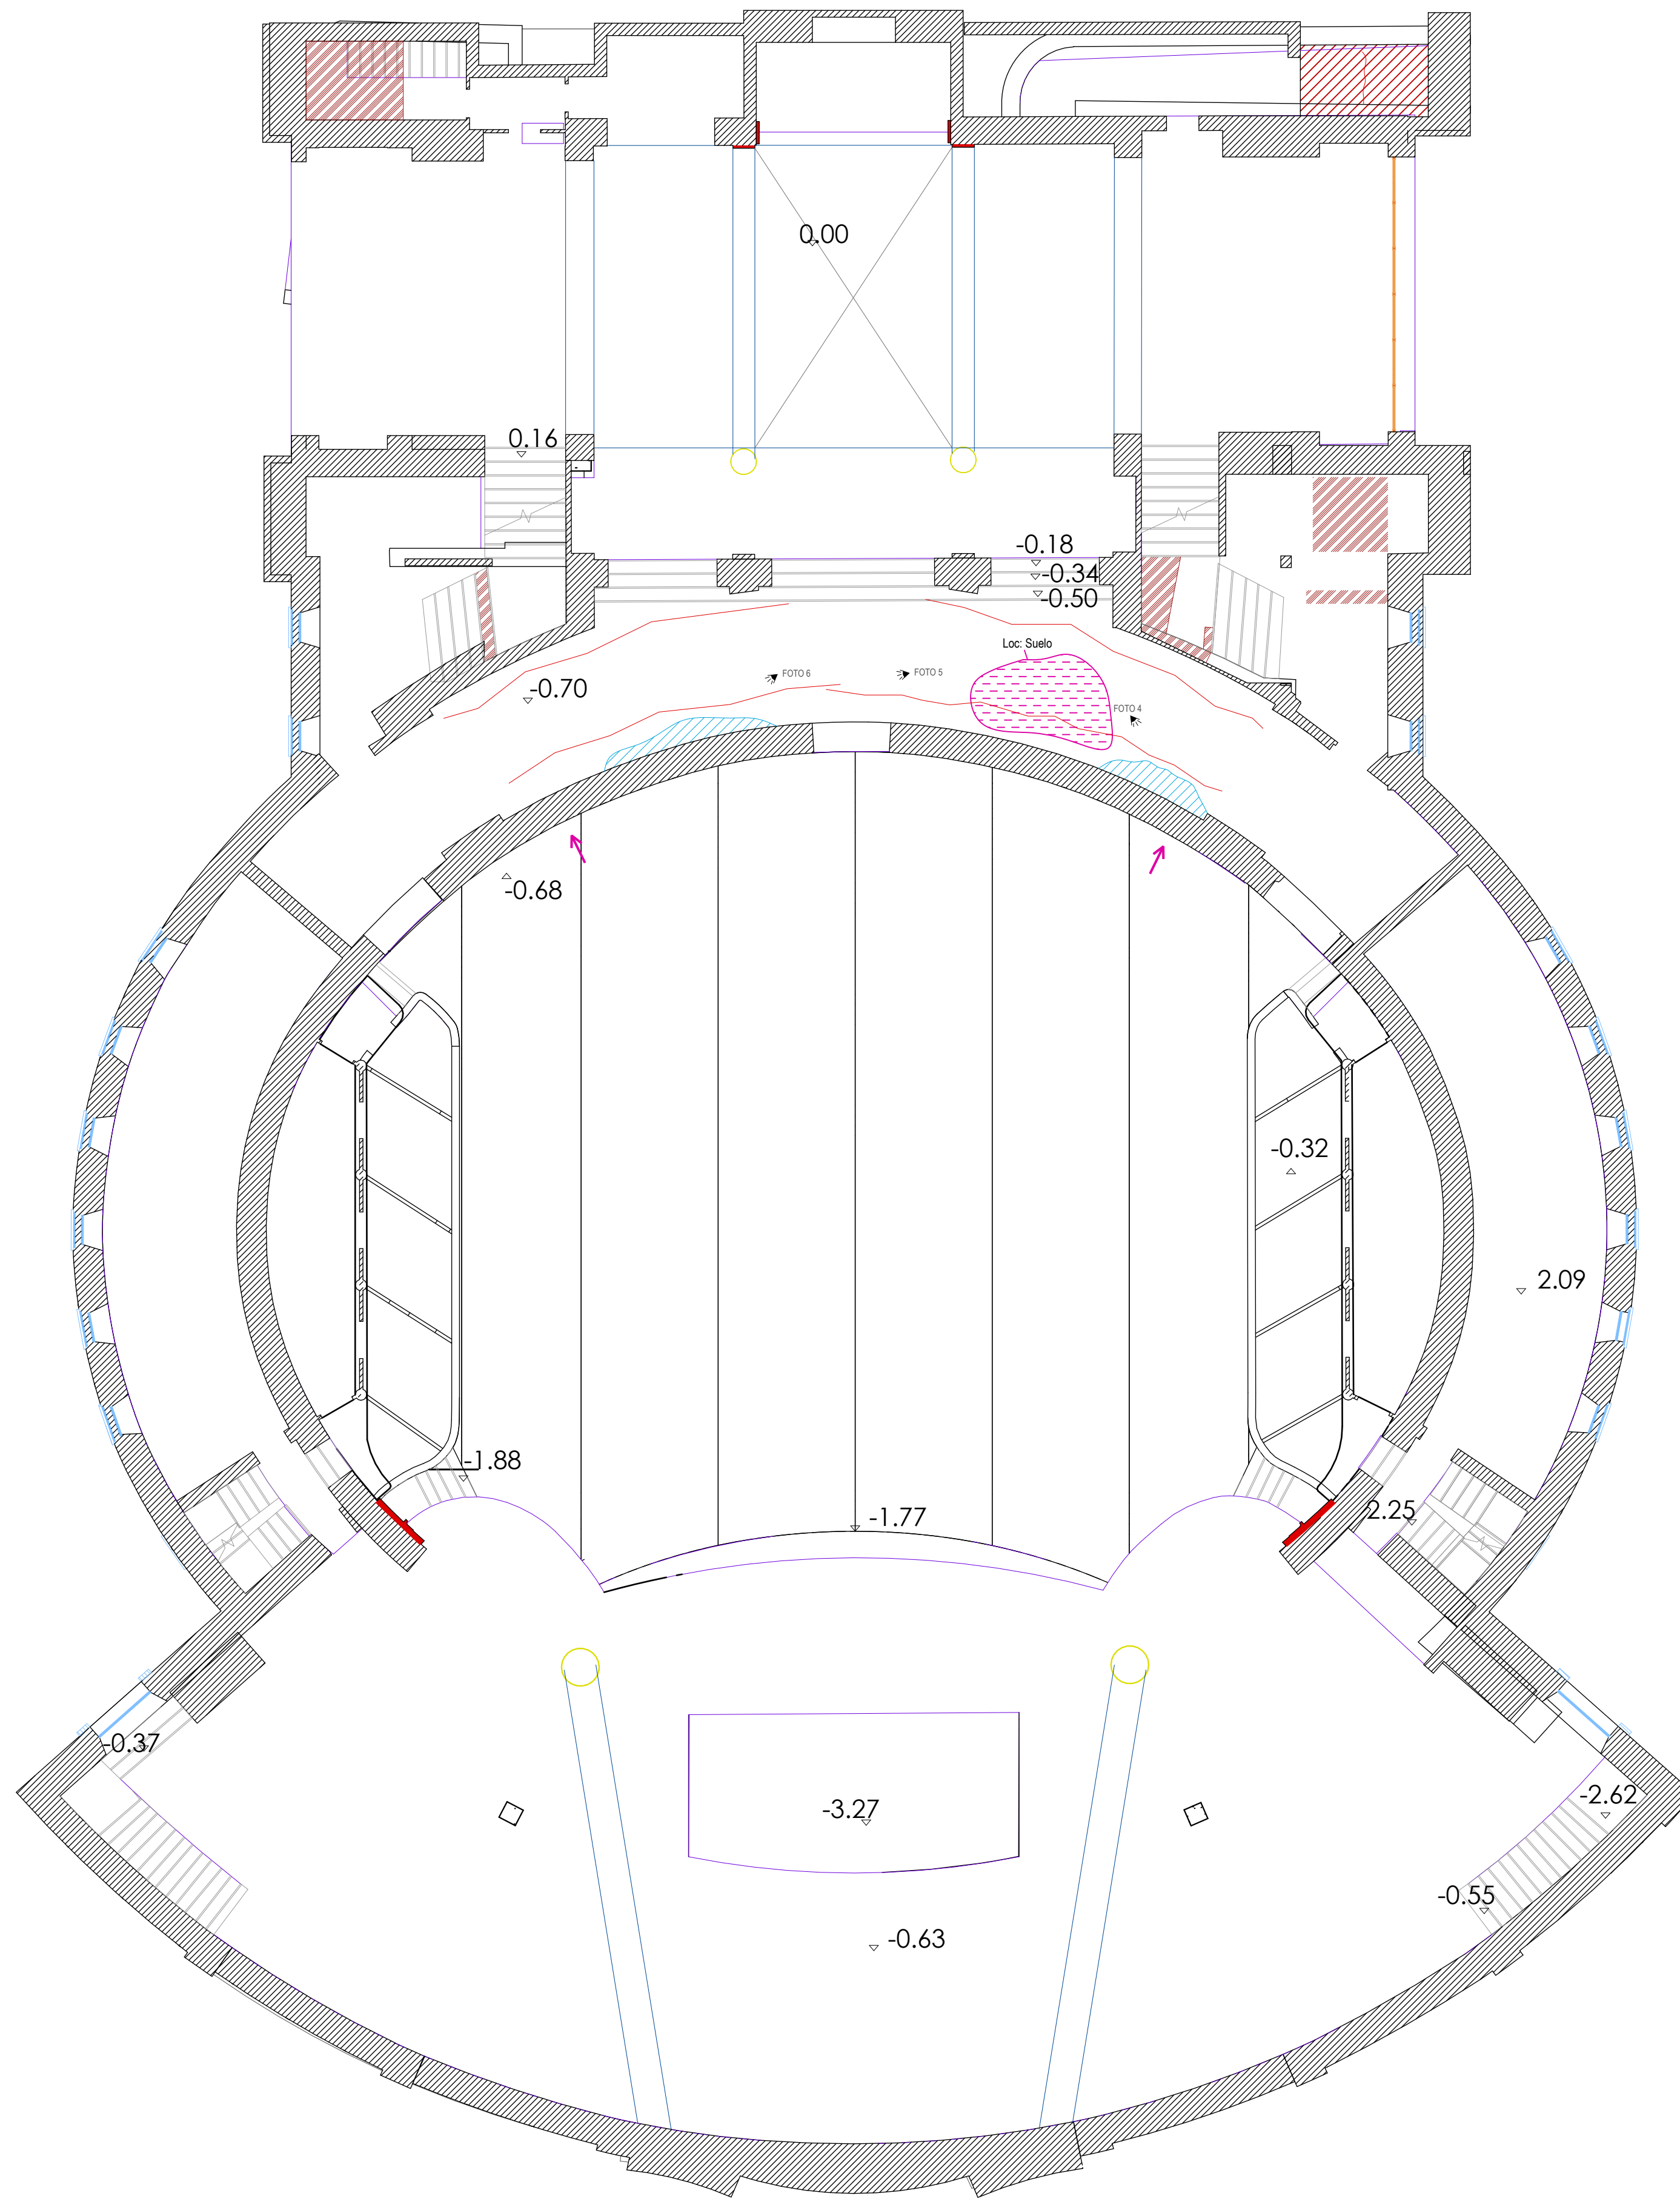
PLANOS DE DISTRIBUCIÓN- INVENTARIO DE DAÑOS
TECHO DE PLANTA BAJA EDIFICIO EXISTENTE **ID-05**
A1 1/100
A3 1/200

Nota: A nivel general, los muros presentan humedad por capilaridad en los arranques, procedentes del terreno.

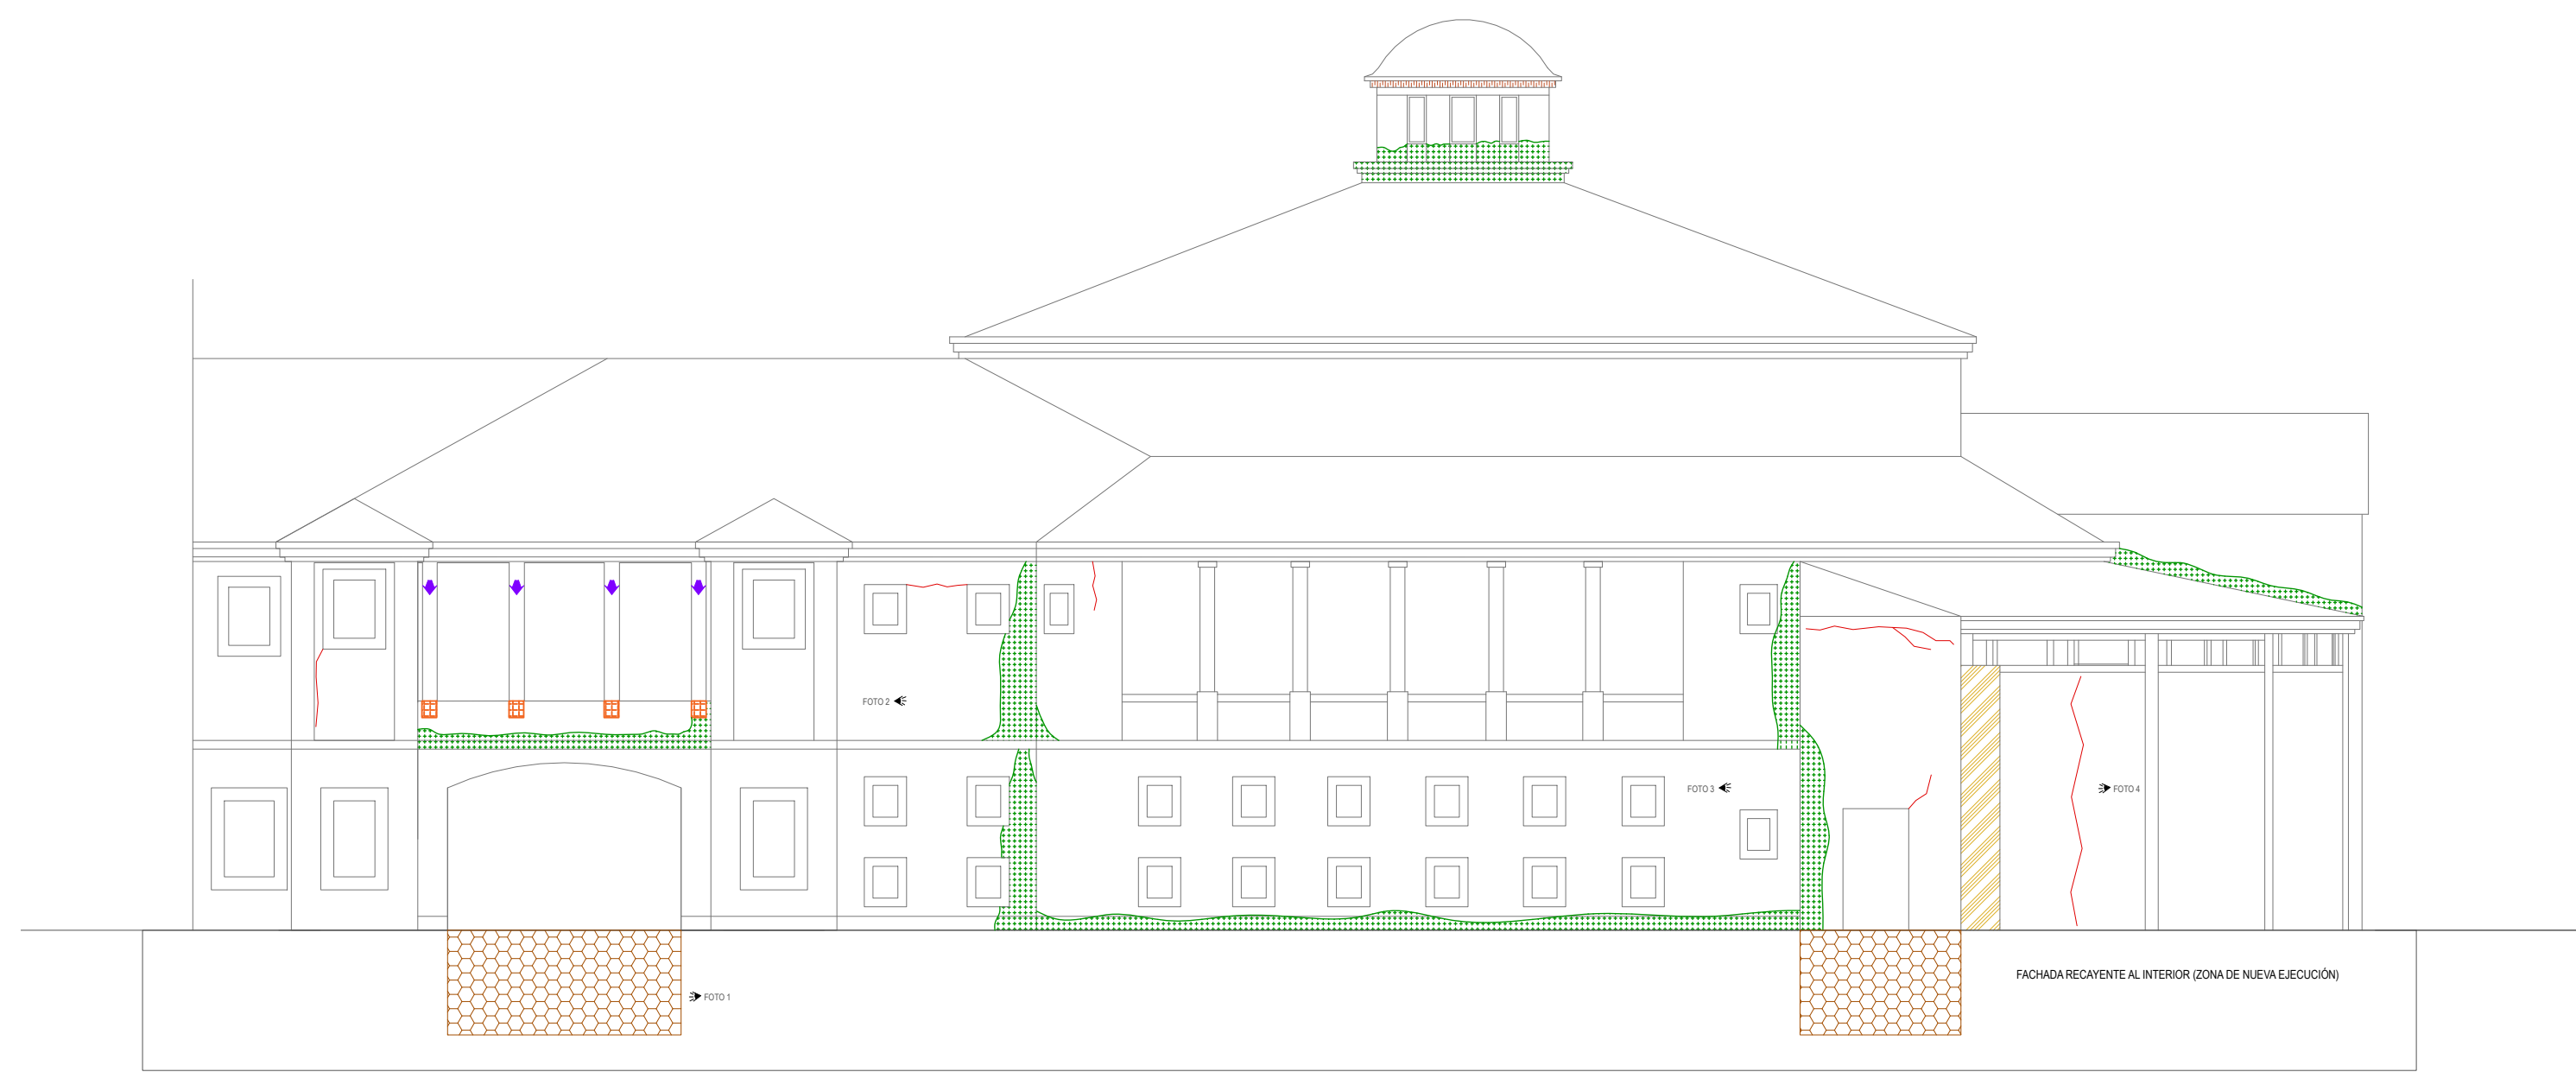
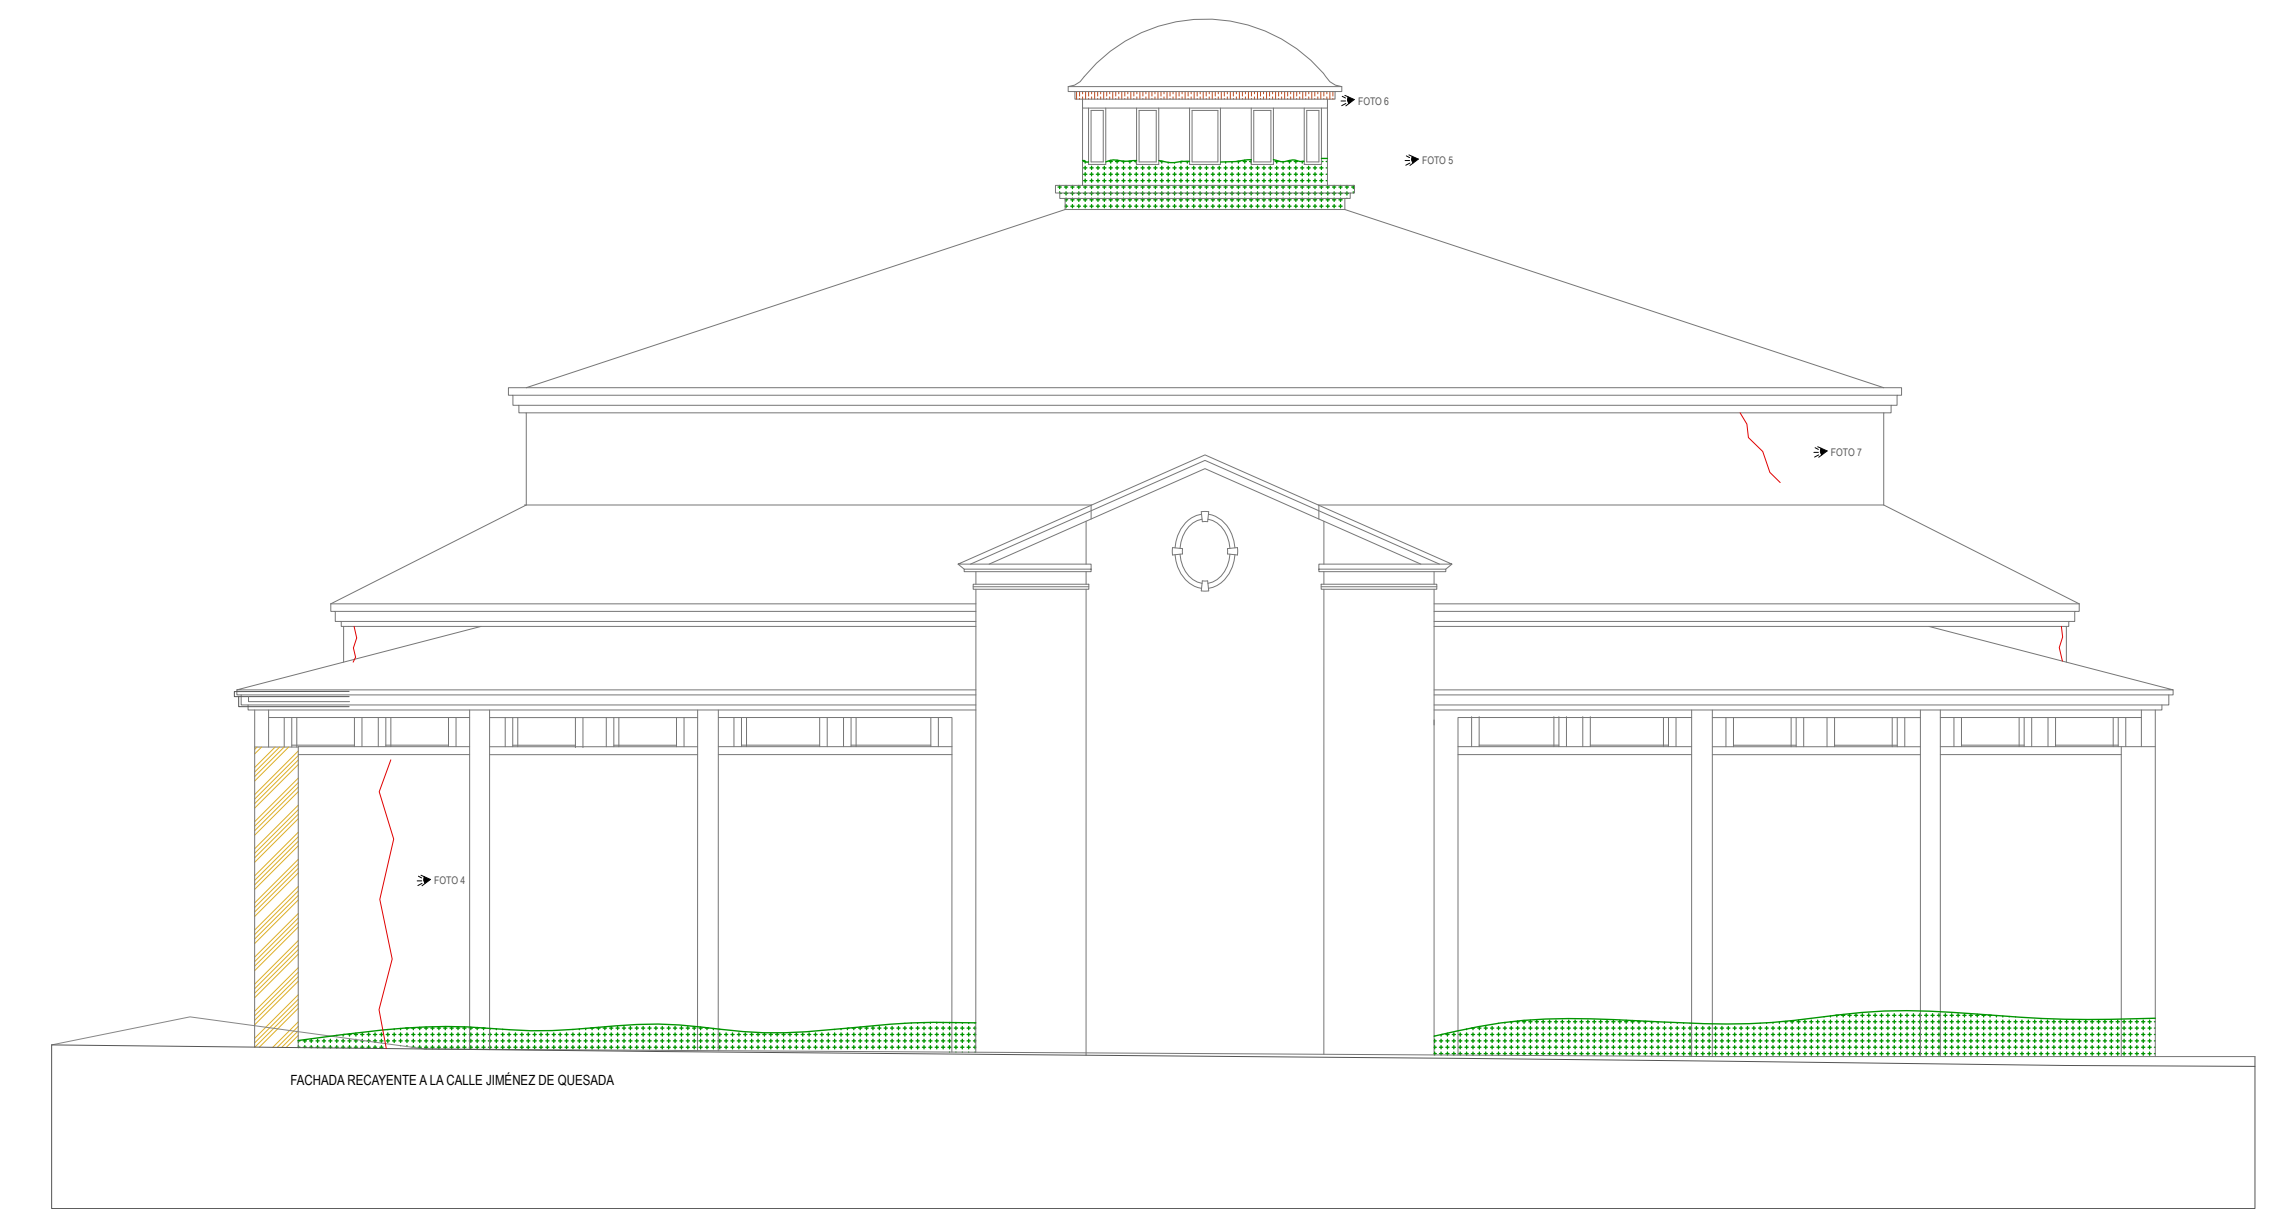
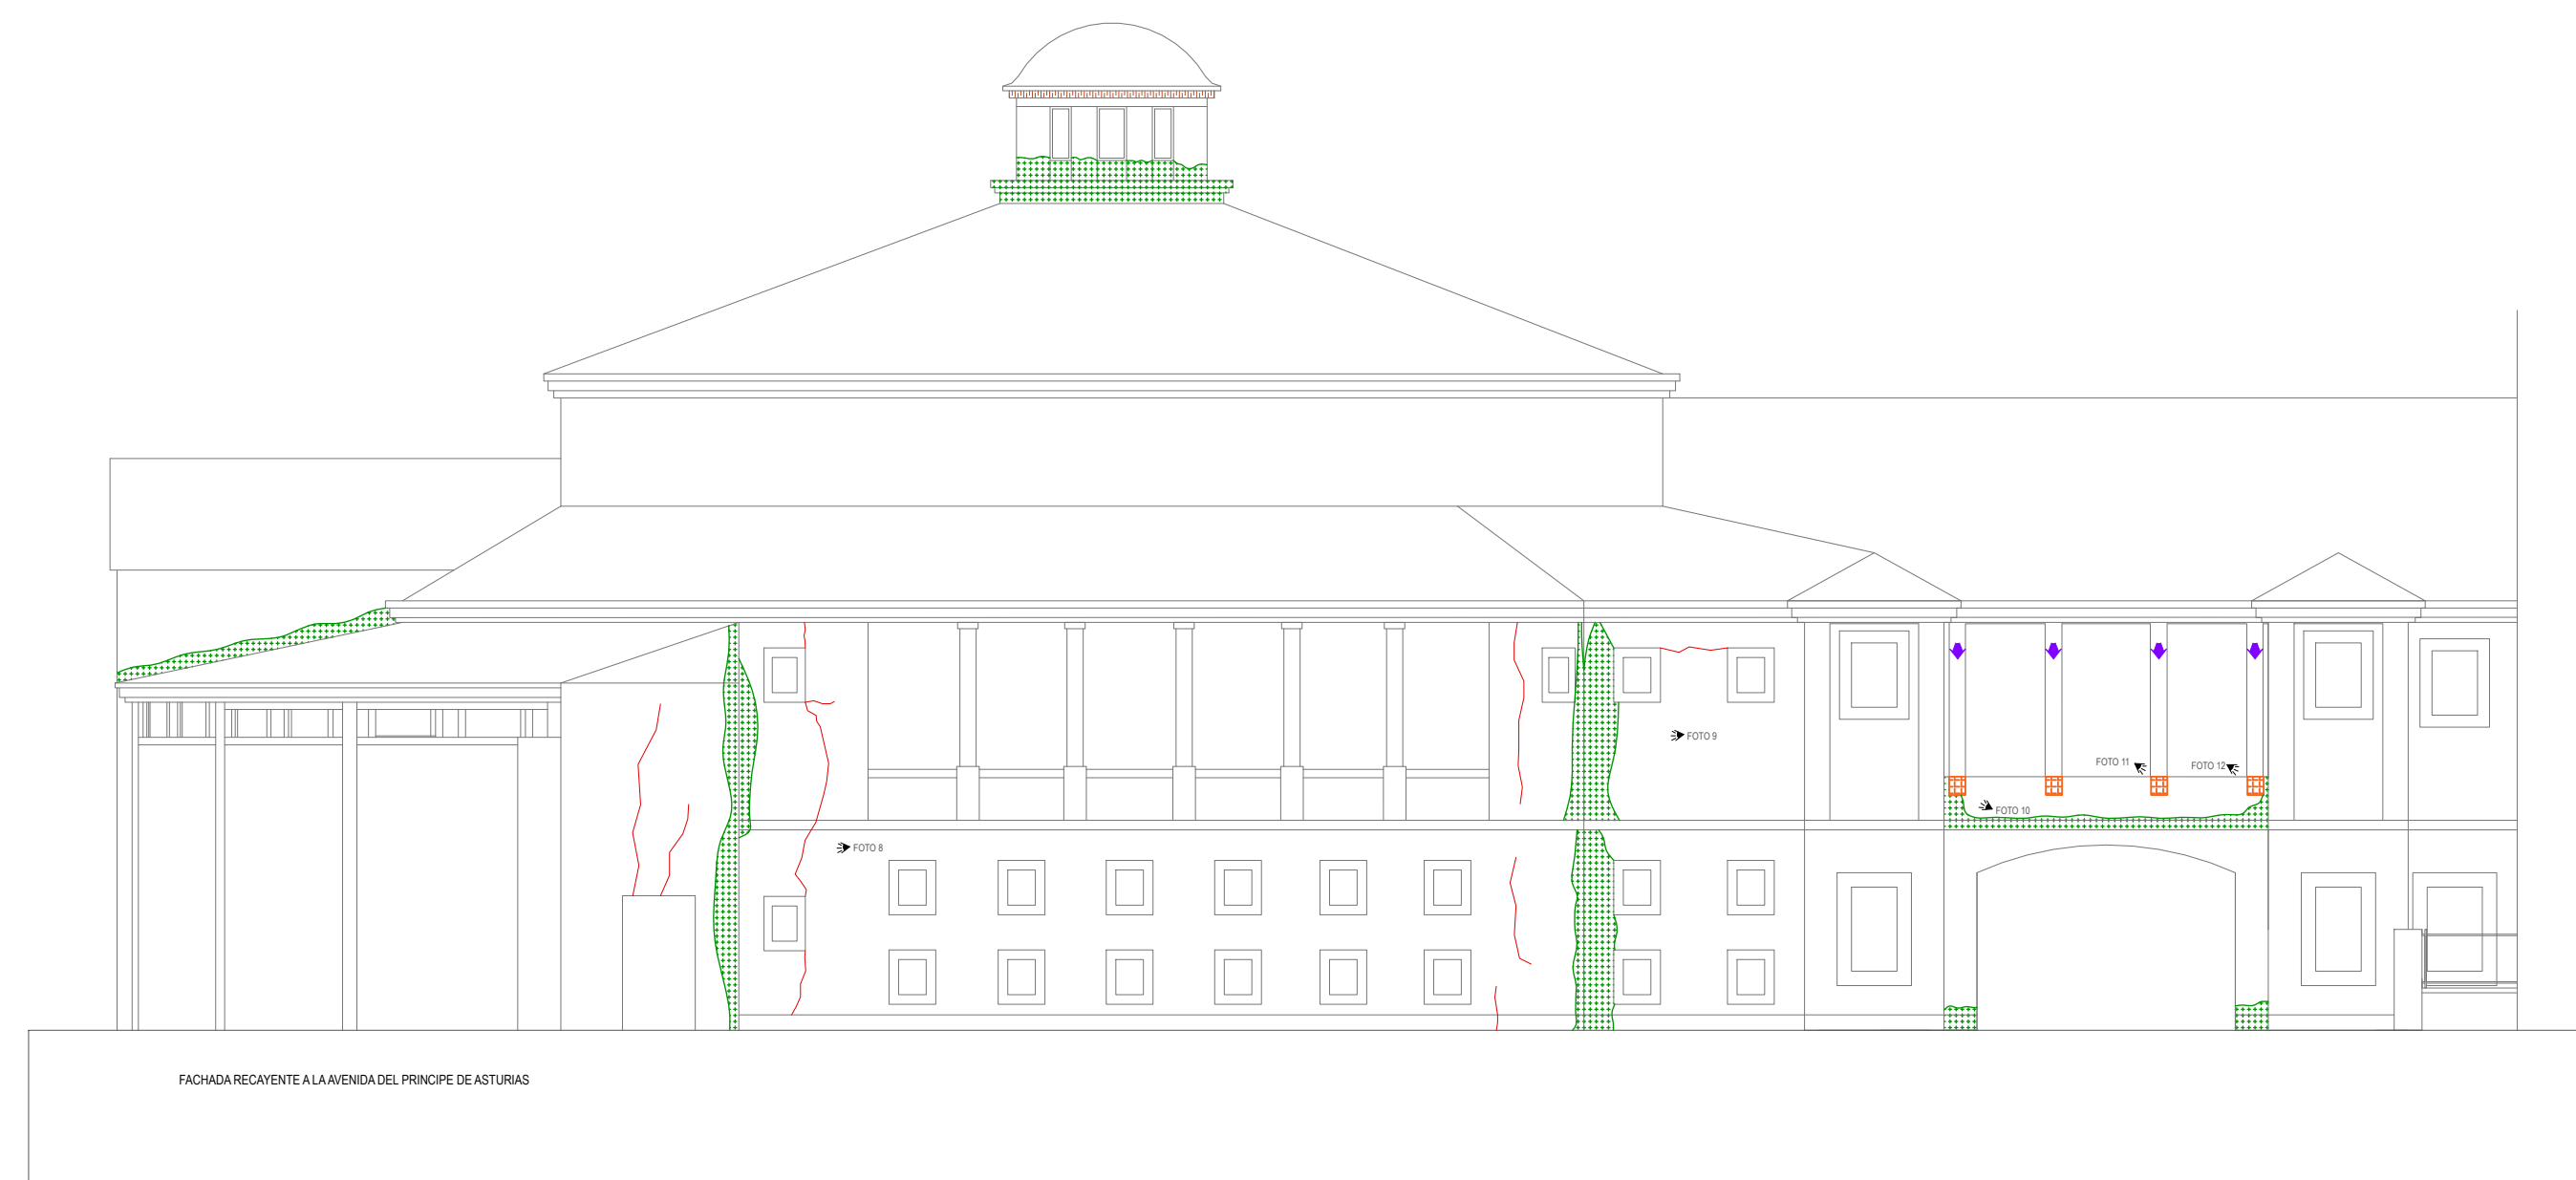
PLANOS DE FACHADAS- INVENTARIO DE DAÑOS
ALZADOS FACHADAS EDIFICIO EXISTENTE

Nota 1 : A nivel general, el acabado de la cubierta presenta falta de mantenimiento
 Nota 2 : La posición y ámbito de las patologías se han graficado de forma aproximada

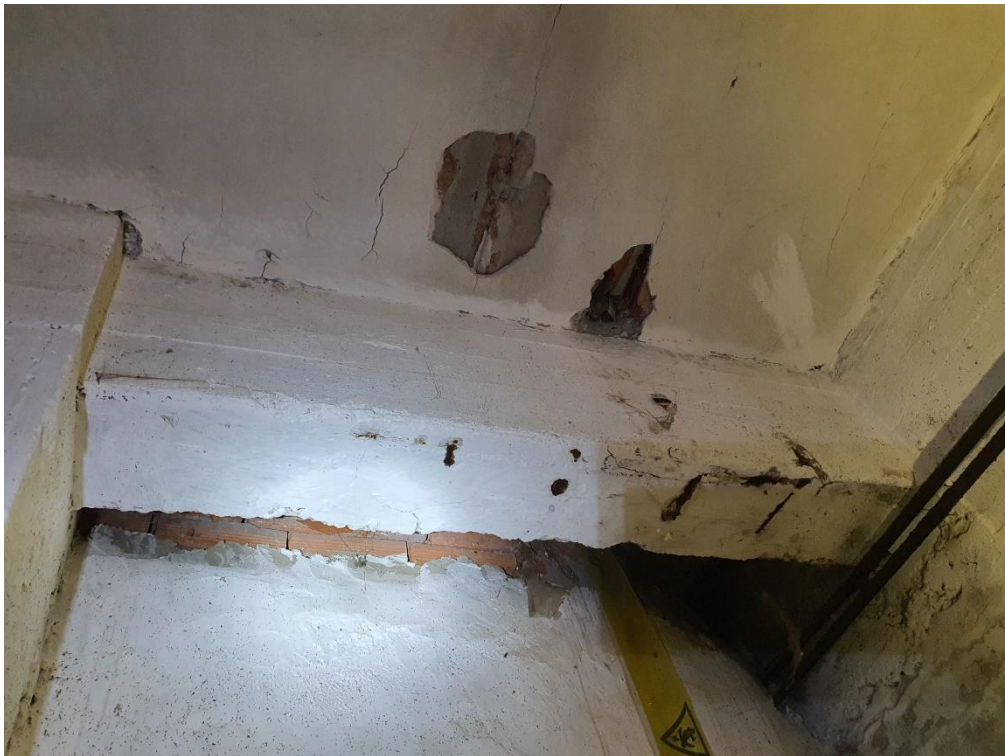
FOTO 1 - Vista general de armadura vista y corroída tanto en la cara inferior del forjado como en la cara inferior de la viga de cuelgue. Techo del sótano bajo el vestíbulo.

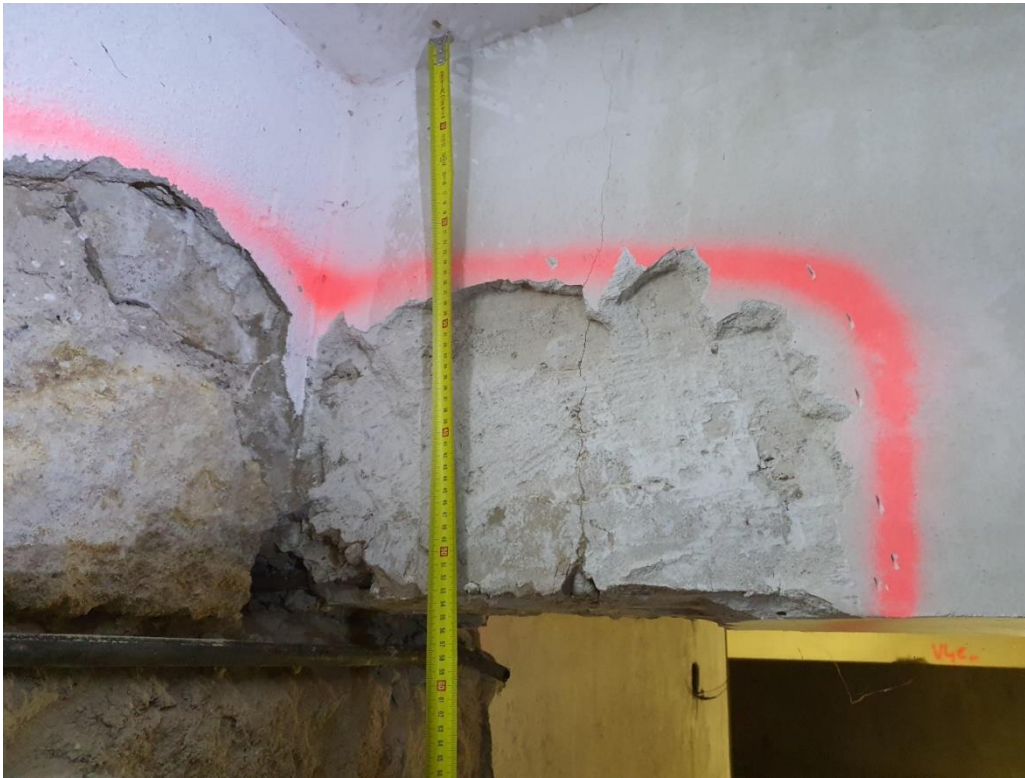
FOTO 3 – Fisura vertical por posible fallo a cortante y apoyo en muro deficiente. Techo del sótano bajo el escenario.

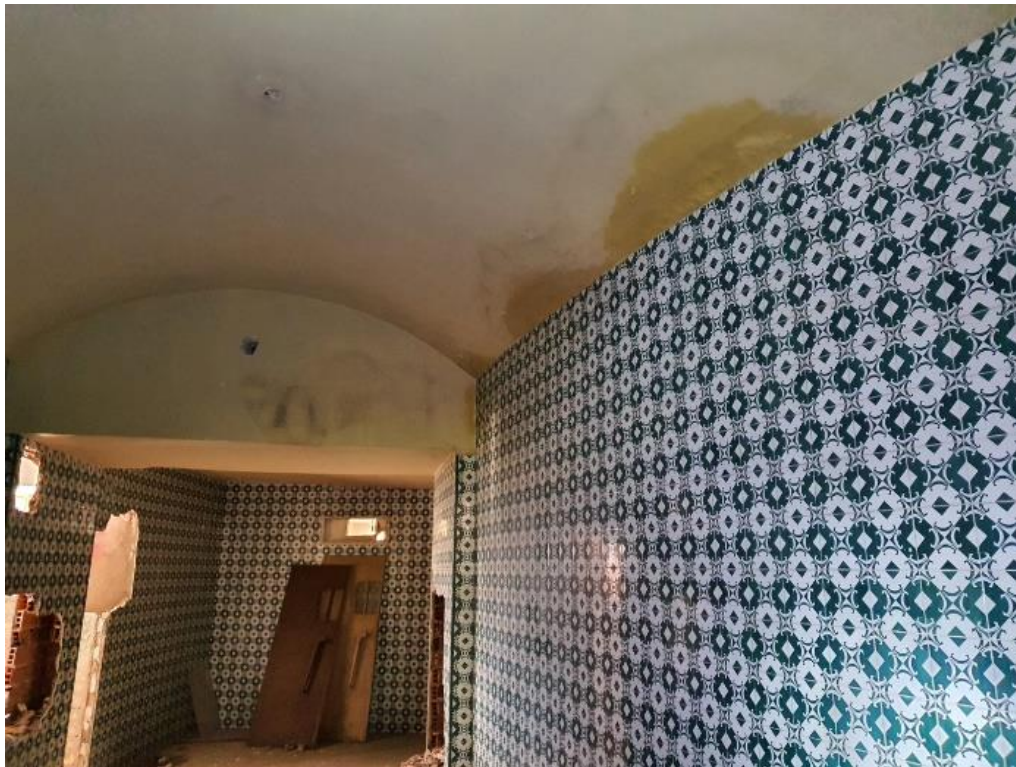
FOTO 4 – Mancha de humedad por posibles filtraciones de agua en la bóveda de cañón. Techo de Planta Baja.

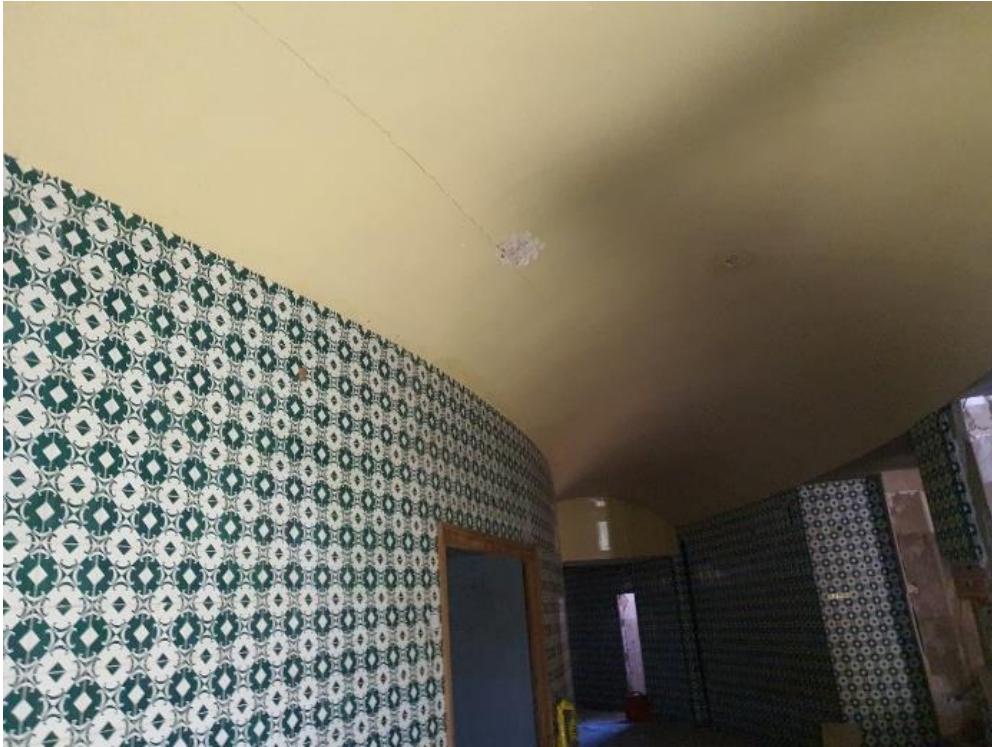
FOTO 5 – Fisura longitudinal en la bóveda de cañón. Techo de Planta Baja.

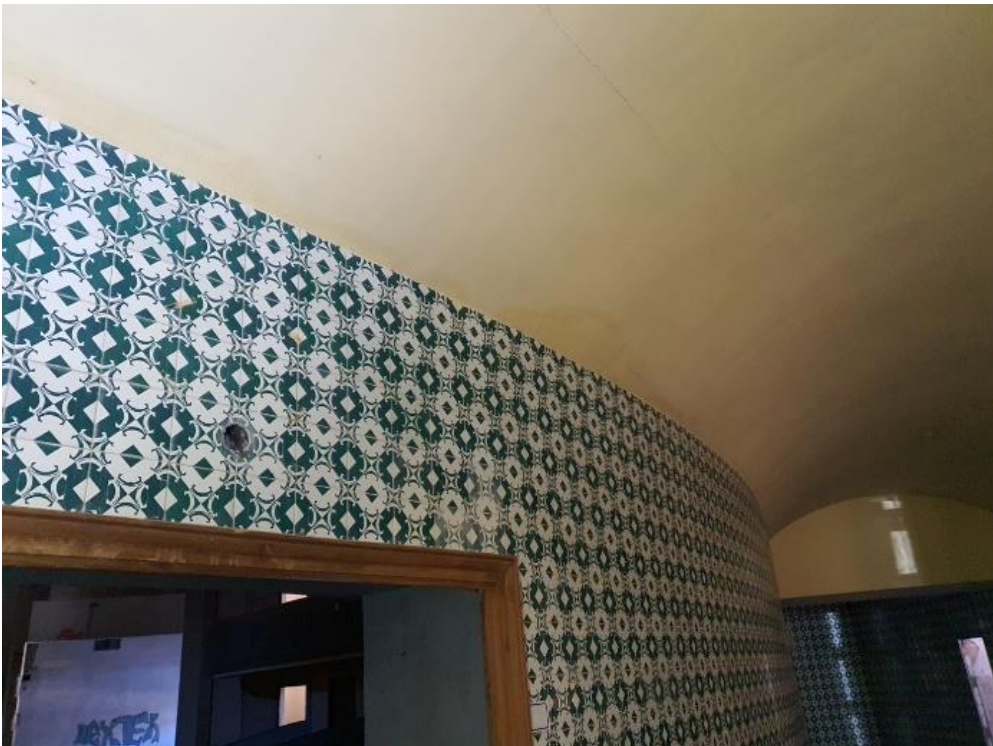
FOTO 6 – Fisura longitudinal y mancha de humedad por posibles filtraciones de agua en la bóveda de cañón. Techo de Planta Baja.

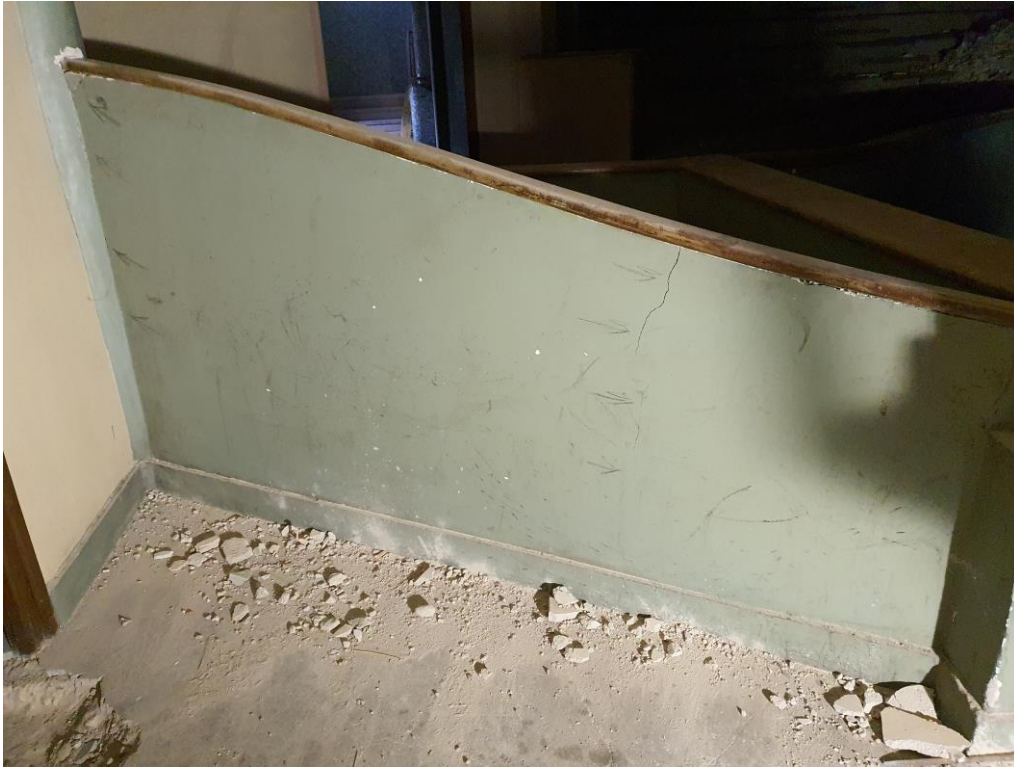
FOTO 7 – Grietas verticales e inclinadas tipo arco de descarga por posible flexión del forjado. Palcos de entreplanta.

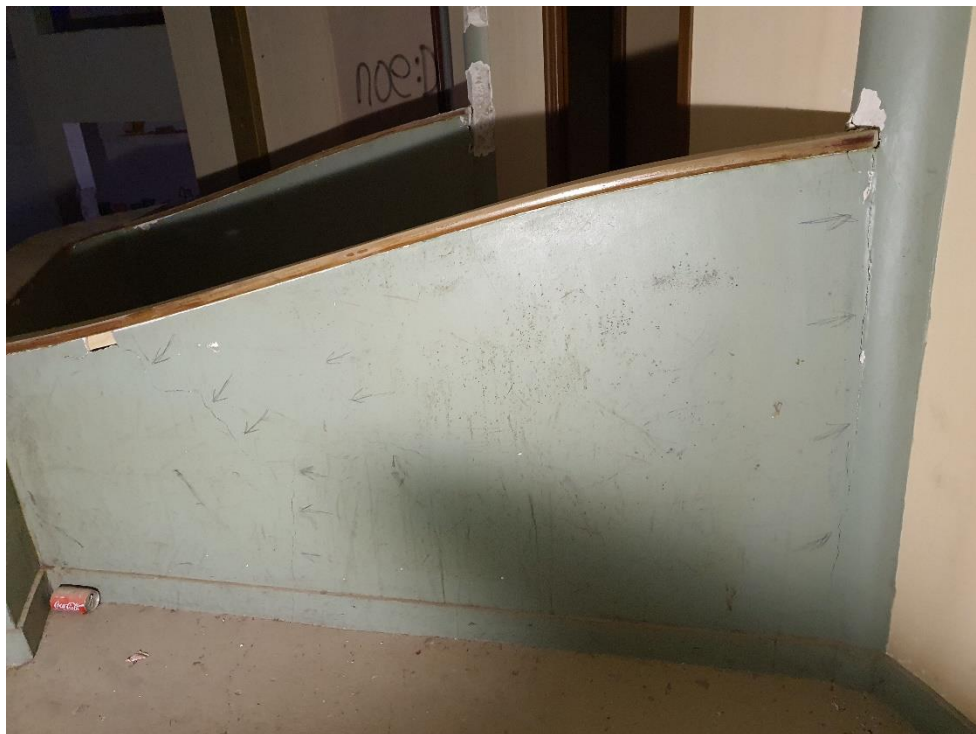
FOTO 8 - Grietas verticales e inclinadas tipo arco de descarga por posible flexión del forjado. Palcos de entreplanta.

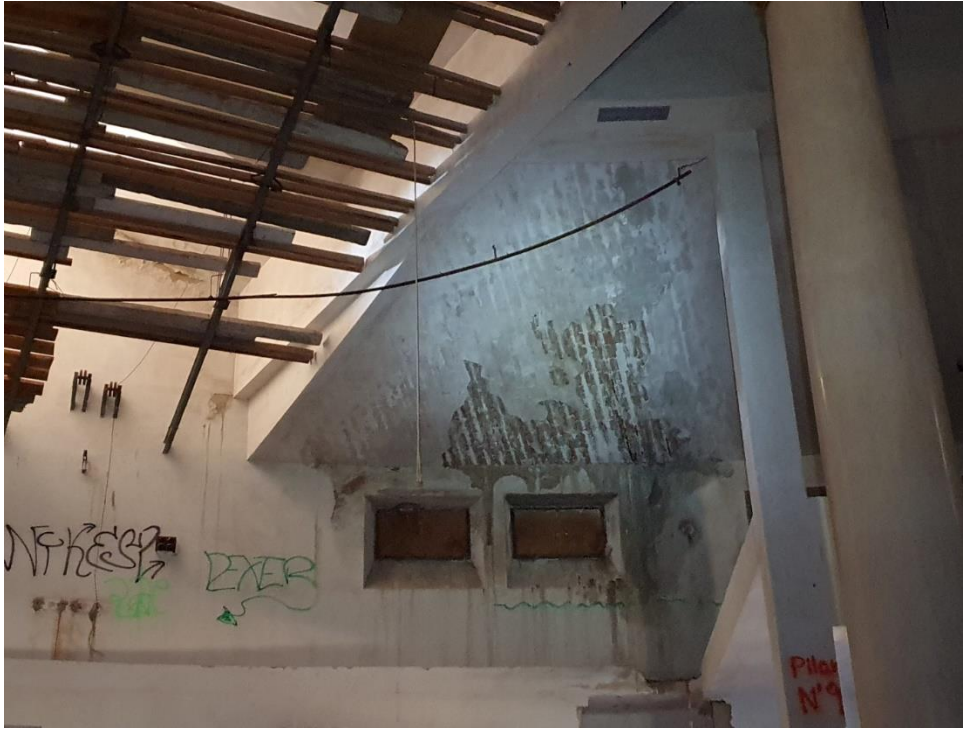
FOTO 11 – Humedad por posibles filtraciones de agua desde la cubierta del edificio. La armadura presenta una alta. Techo 1ª Planta sobre el escenario.

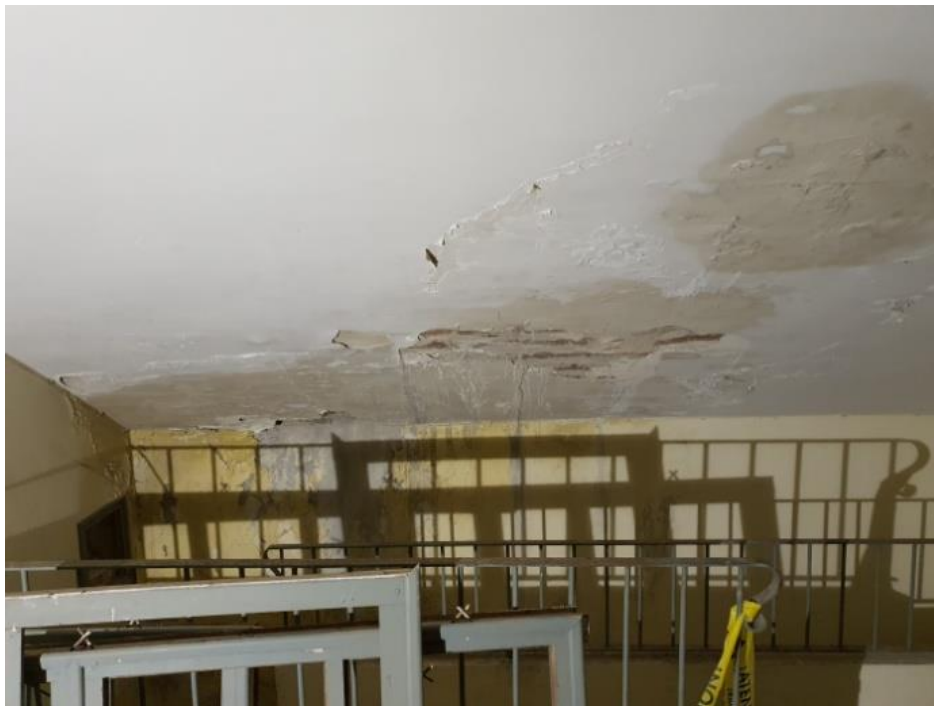
FOTO 12 – Humedad por posibles filtraciones de agua procedentes desde la cubierta. La armadura presenta corrosión. Escaleras acceso a bajo cubierta.

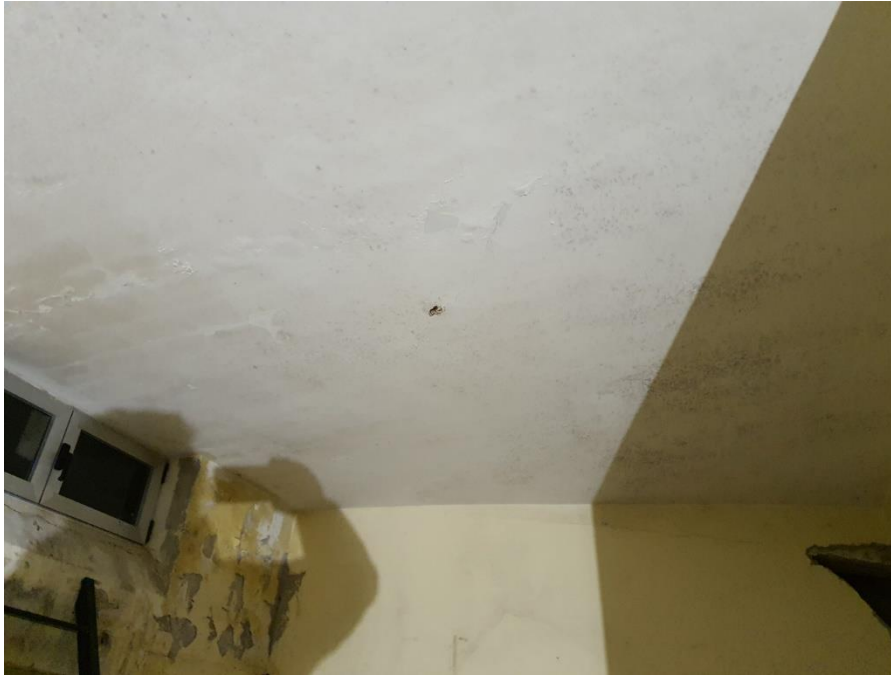
FOTO 13 - Humedad por posibles filtraciones de agua desde la cubierta del edificio. Techo de bajo cubierta.

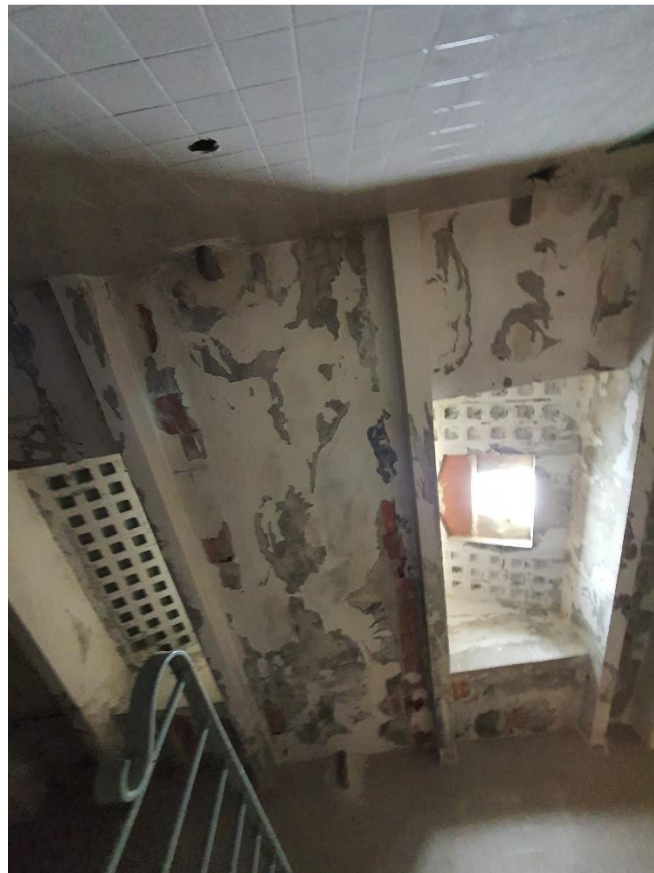
FOTO 14 - Humedad por posibles filtraciones de agua desde la cubierta del edificio. La armadura presenta corrosión. Techo de bajo cubierta.

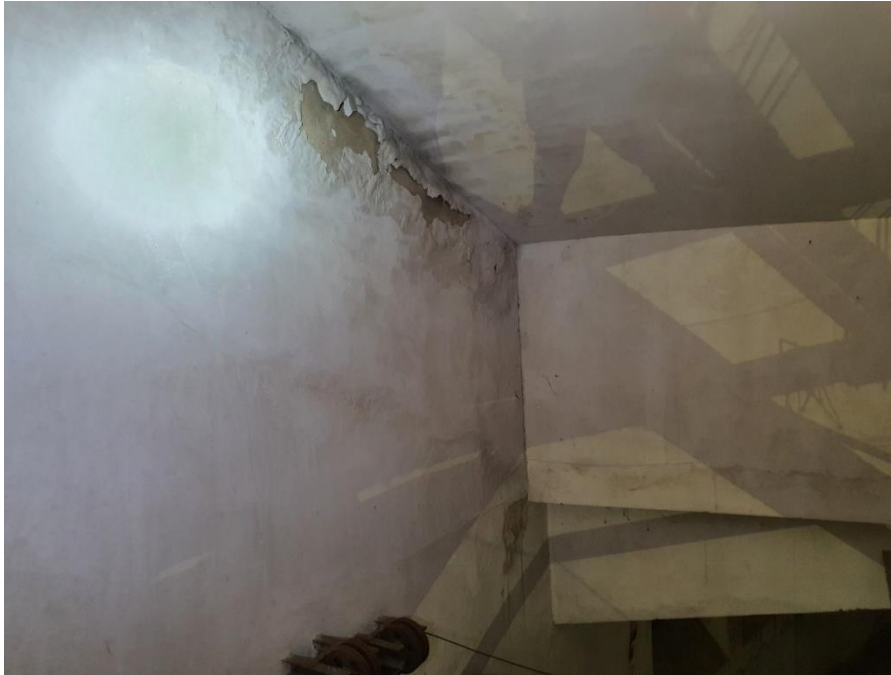
FOTO 17 – Humedad por posibles filtraciones de agua desde la cubierta sobre el escenario.

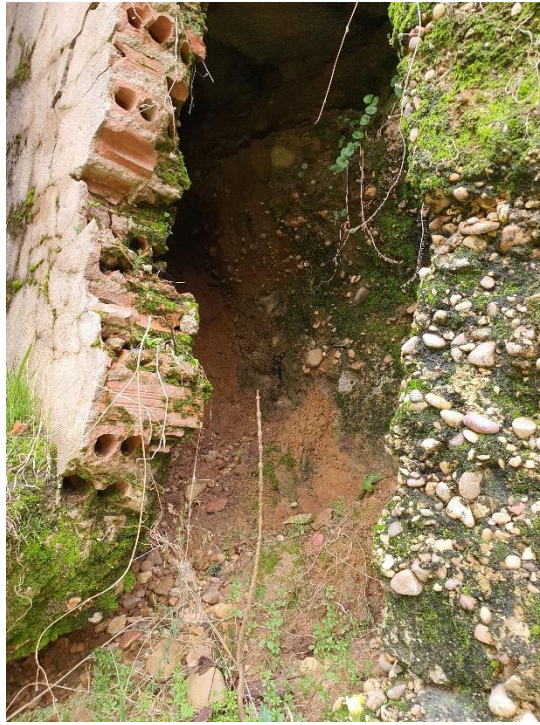
FOTO 1 –Detalle de deslizamiento del talud.

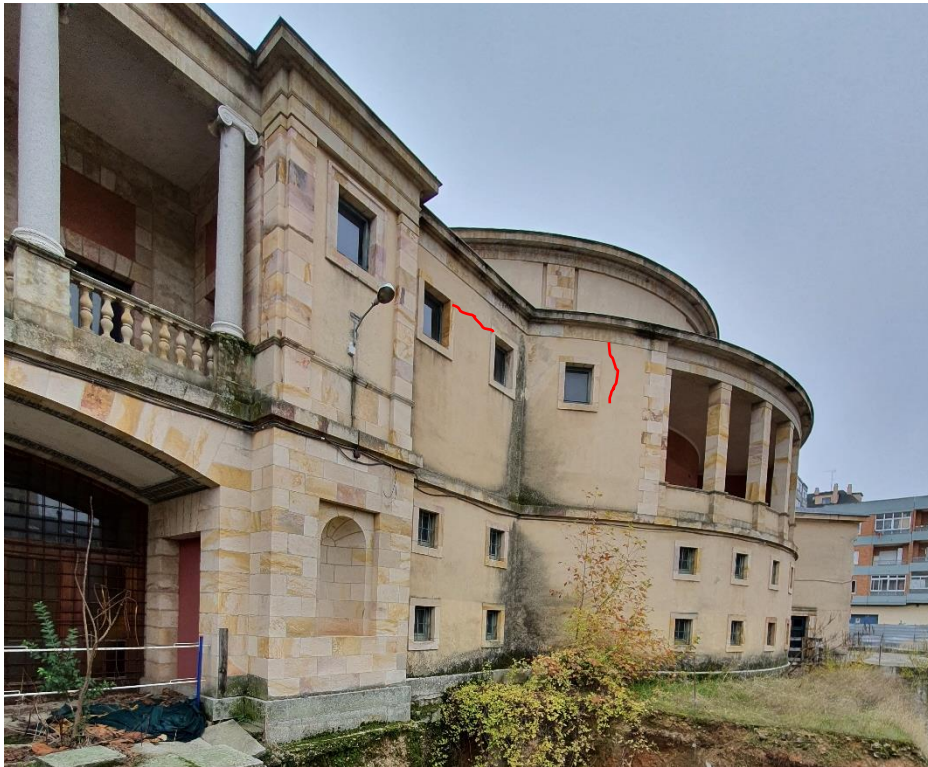
FOTO 2 -Vista general donde se observan una fisura vertical y otra horizontal, y moho y hongos por la escorrentía del agua por la fachada.

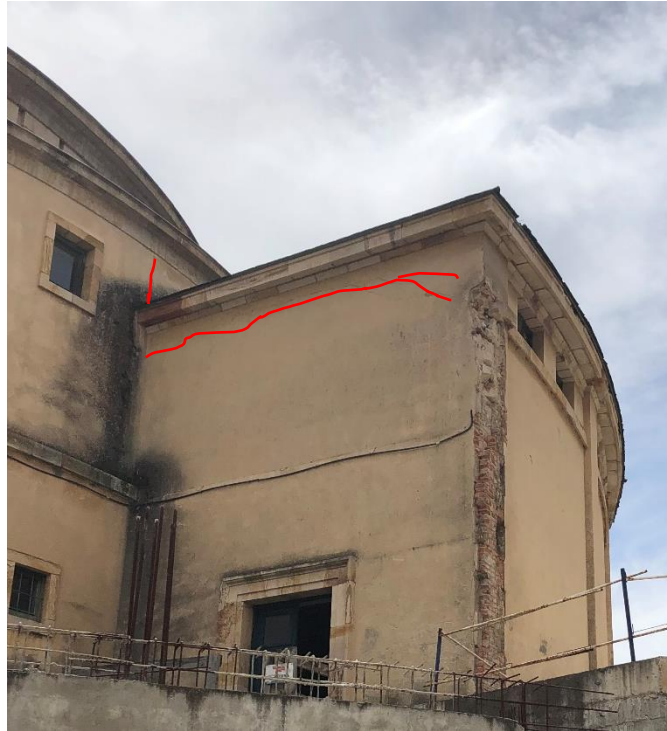
FOTO 3 -Vista general donde se observa una fisura horizontal y otra vertical, moho y hongos por la escorrentía del agua en la fachada.
