PROYECTO EJECUCIÓN
NUEVO CONSERVATORIO PROFESIONAL DE MÚSICA
EN LA ANTIGUA UNIVERSIDAD LABORAL DE ZAMORA

PLANOS DE DISTRIBUCIÓN- INVENTARIO DE DAÑOS
TECHO SÓTANO -2 EDIFICIO NUEVA CONSTRUCCIÓN

INVENTARIO DE DAÑOS INTERIOR

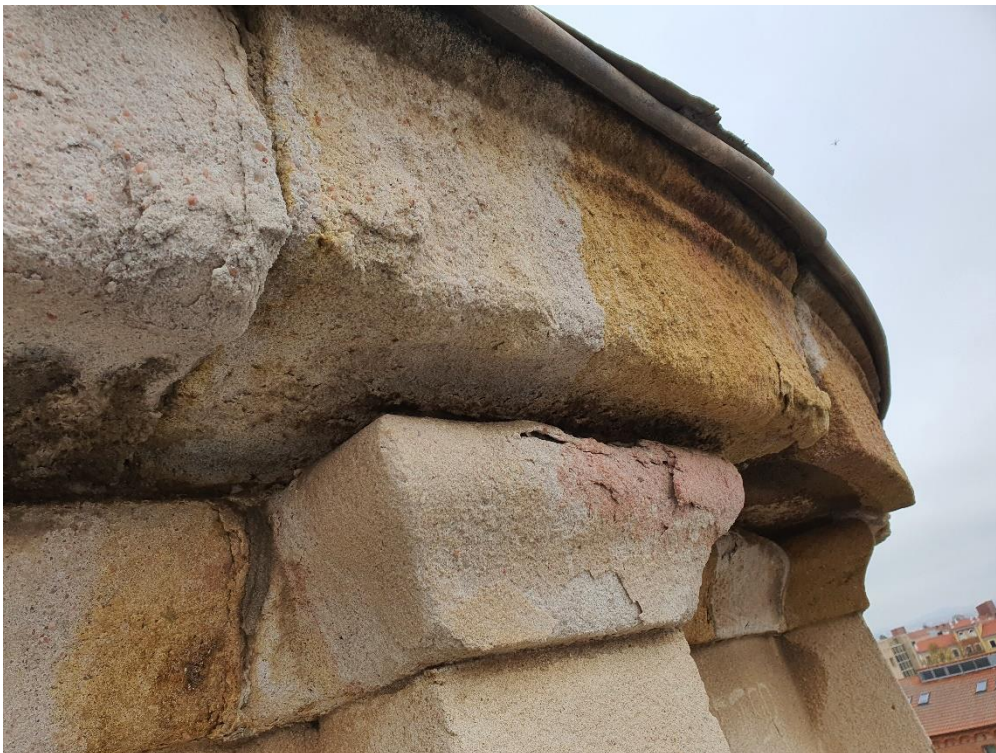
FOTO 6 –Detalle de la erosión de la piedra que forma el anillo superior del cimborrio, debida posiblemente por los agentes atmosféricos.

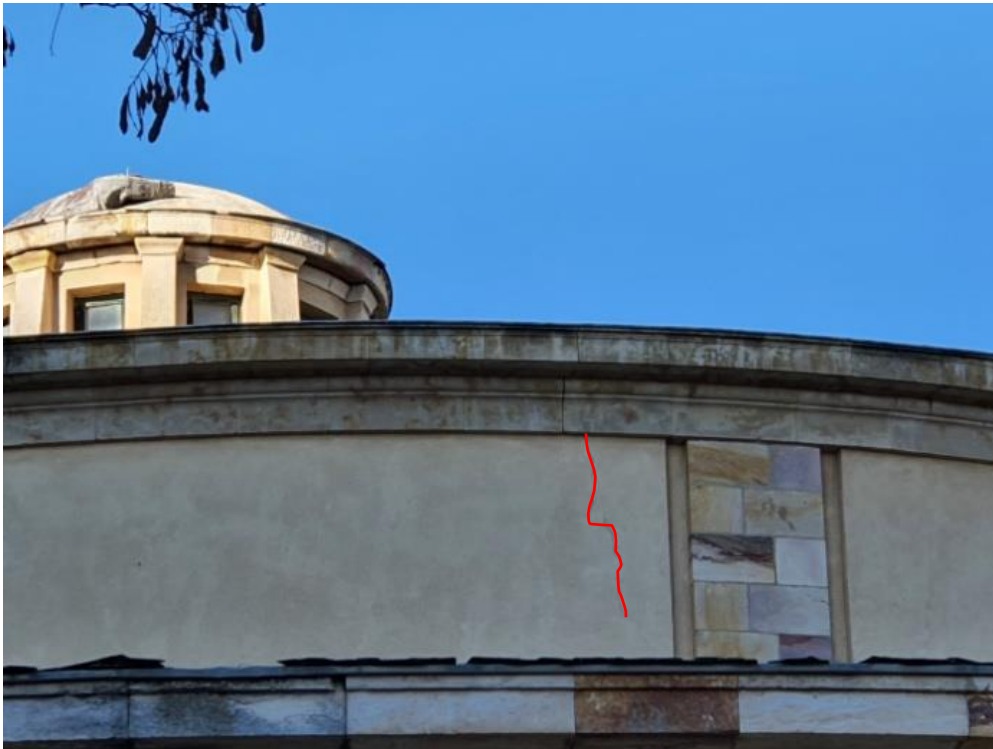
FOTO 7 – Vista general de fisura vertical en el muro perimetral que forma el apoyo de la cúpula central del edificio.

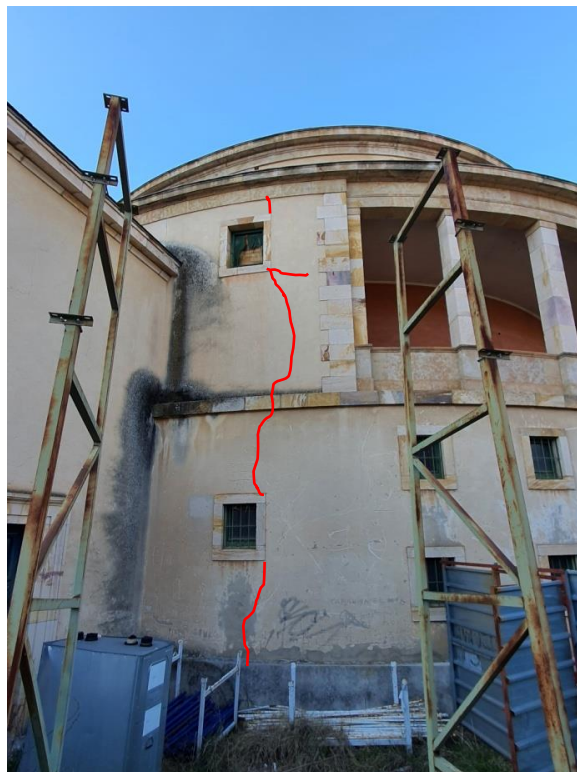
FOTO 8 -Vista general donde se observan una fisura vertical, y moho y hongos por la escorrentía del agua por la fachada.

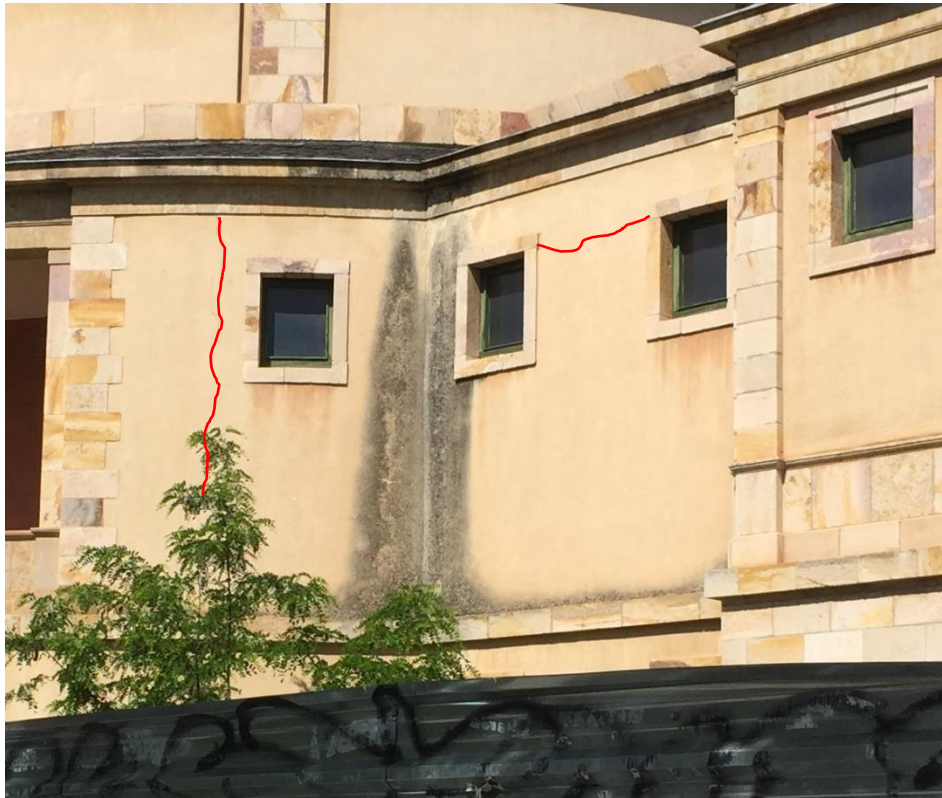
FOTO 9 -Vista general donde se observan una fisura vertical y horizontal, y moho y hongos por la escorrentía del agua por la fachada.

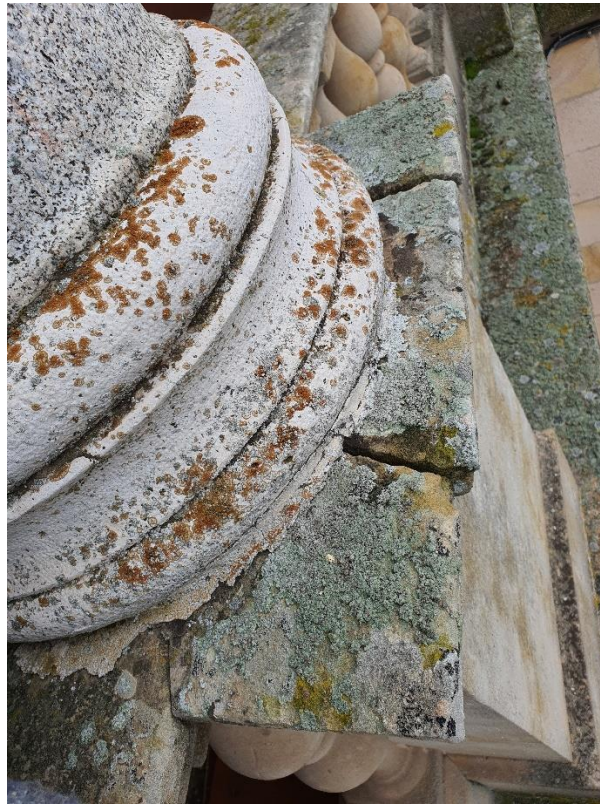
FOTO 11 –Detalle de alto riesgo de desprendimiento de la piedra, debido posiblemente por el cabeceo hacia el exterior del pilar de granito. Se observan hongos y moho.

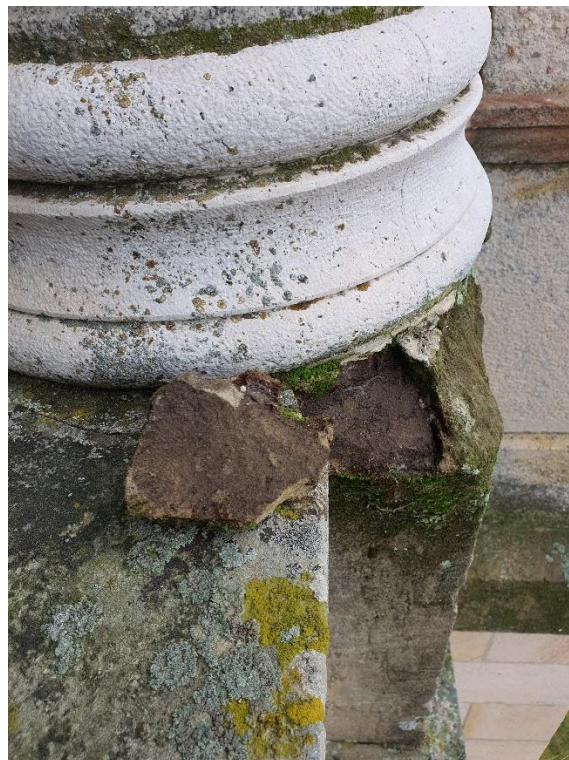
FOTO 12 –Detalle de desprendimiento de la piedra. Se observan hongos y moho.

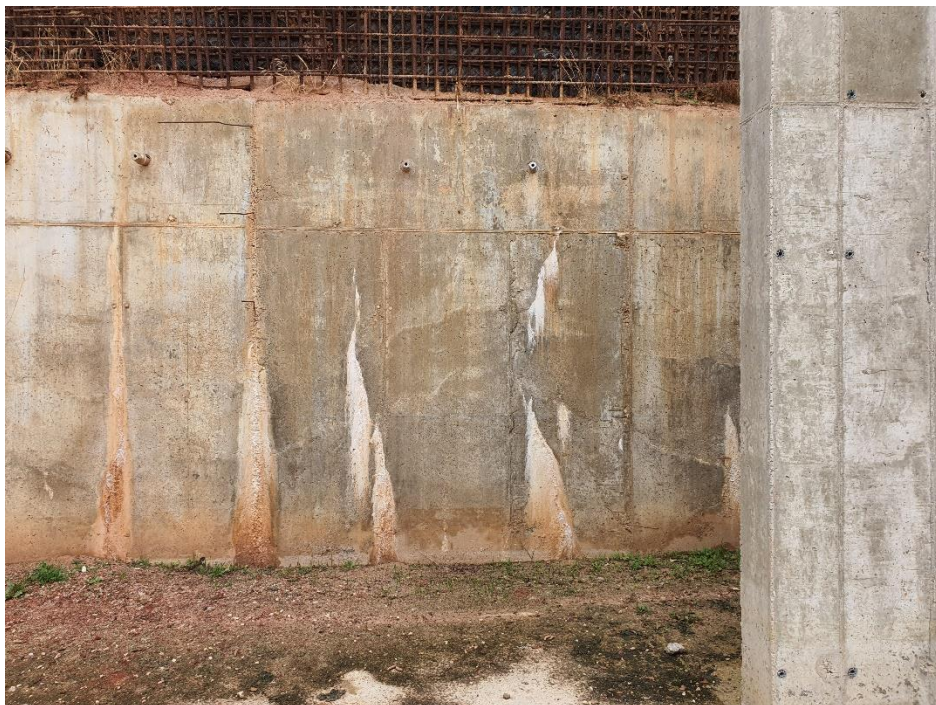
FOTO 2 -Vista general donde se observan fisuras verticales con eflorescencias por sales. Muro 2.

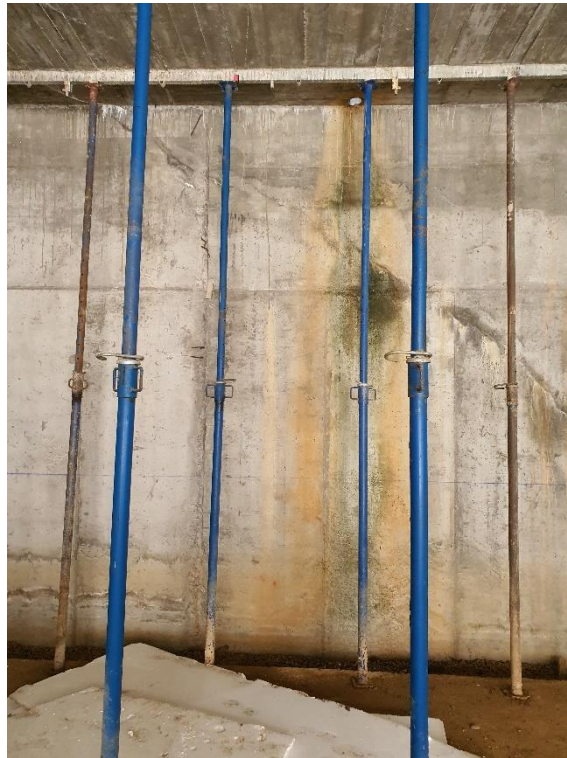
FOTO 3 -Vista general donde se observa fisura inclinada con eflorescencias de sales. También, se aprecia moho y hongos. Muro 3.

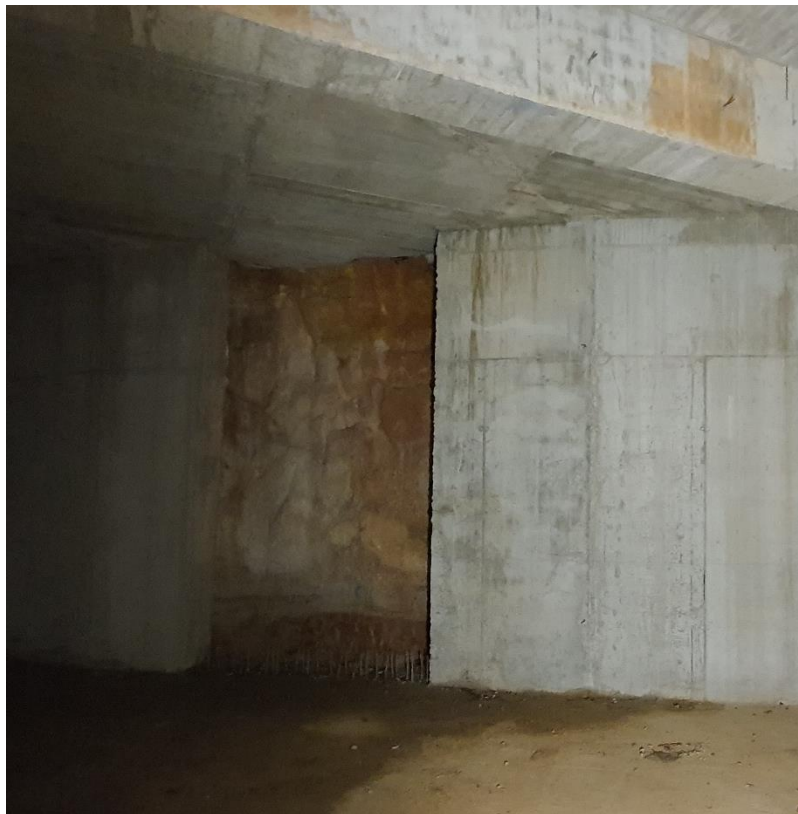
FOTO 4 -Vista general donde se observa fisura vertical. Muro 4.

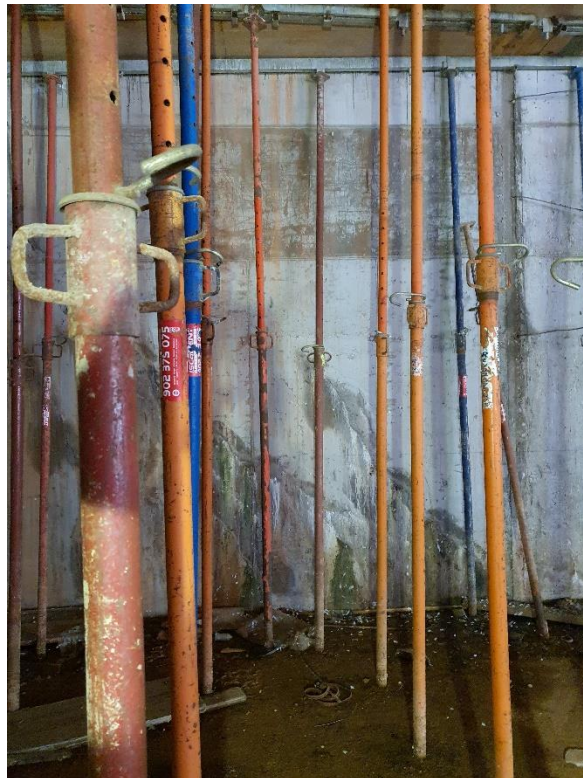
FOTO 6 -Vista general donde se observa fisura inclinada con eflorescencias por sales. También, se aprecia moho y hongos. Muro 6.

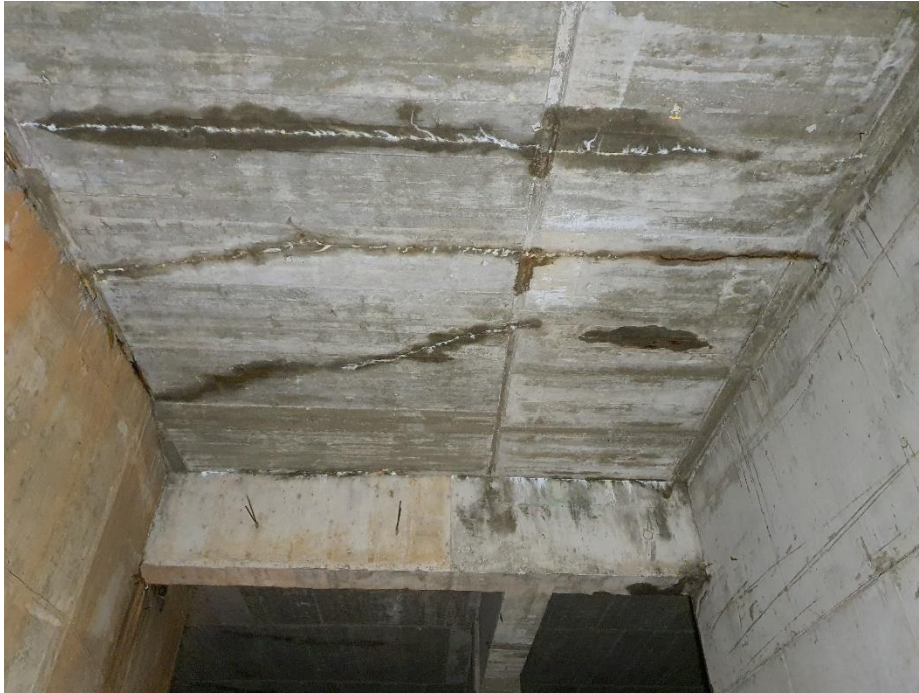
FOTO 7 -Vista general donde se observan fisuras horizontales con eflorescencias por sales en la cara inferior del techo del sótano -2.

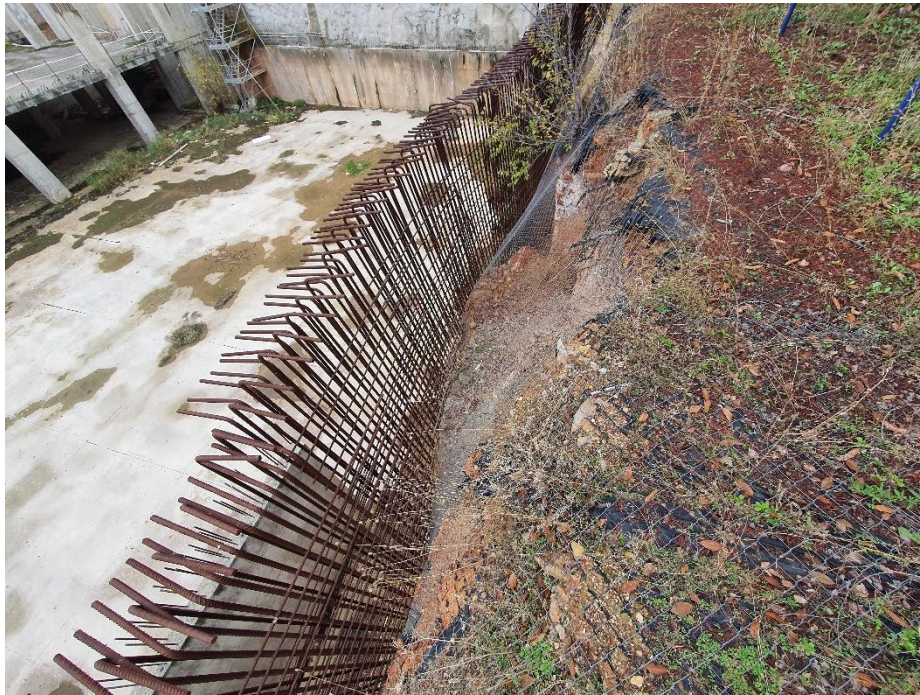
FOTO 9 -Vista general del deslizamiento del terreno, donde se observa una acumulación de las tierras, que generan un empuje sobre el muro y la armadura de espera. En el muro 2.

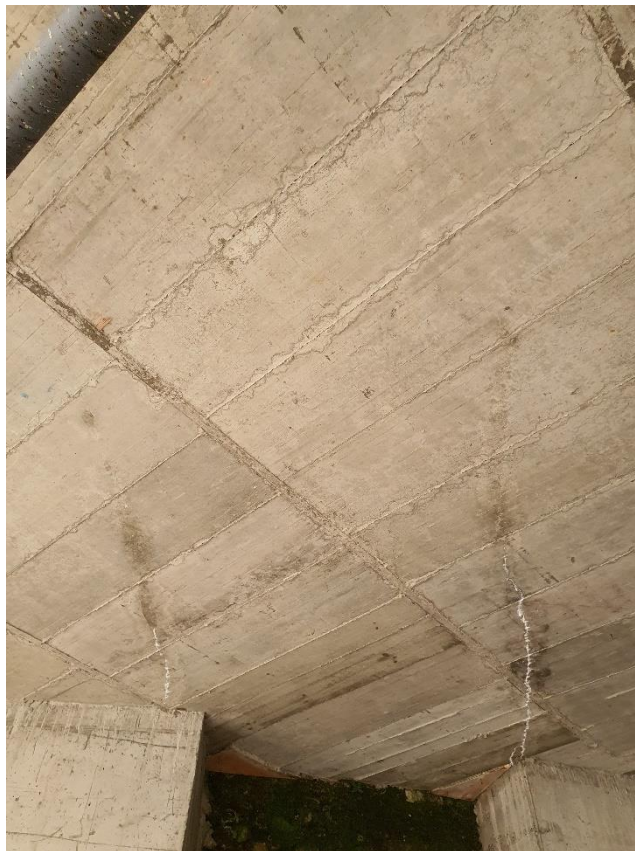
FOTO 10 -Vista general donde se observan fisuras horizontales con eflorescencias por sales en la cara inferior del techo del sótano -1

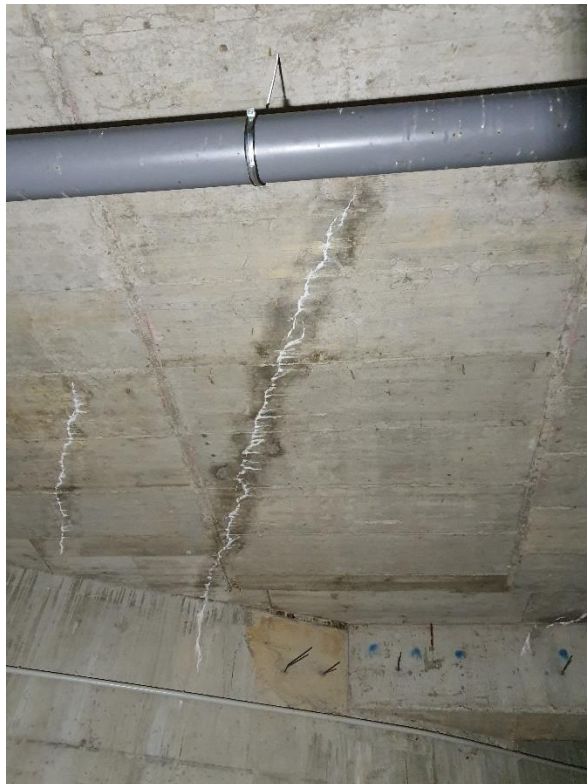
FOTO 12 -Vista general donde se observan fisuras horizontales con eflorescencias por sales en la cara inferior del techo del sótano -1
