**TÍTULO: INFORME GEOTÉCNICO PARA LA REHABILITACIÓN  
DEL IES SANTA TERESA DE VALLADOLID**

**EXPEDIENTE: IN-0275-ST**

**PETICIONARIO: CONSEJERIA DE EDUCACIÓN.  
DIRECCION GENERAL DE POLITICA EDUCATIVA  
ESCOLAR**

**SERVICIO DE TECNOLOGÍA Y CONTROL DE CALIDAD  
FEBRERO 2015**

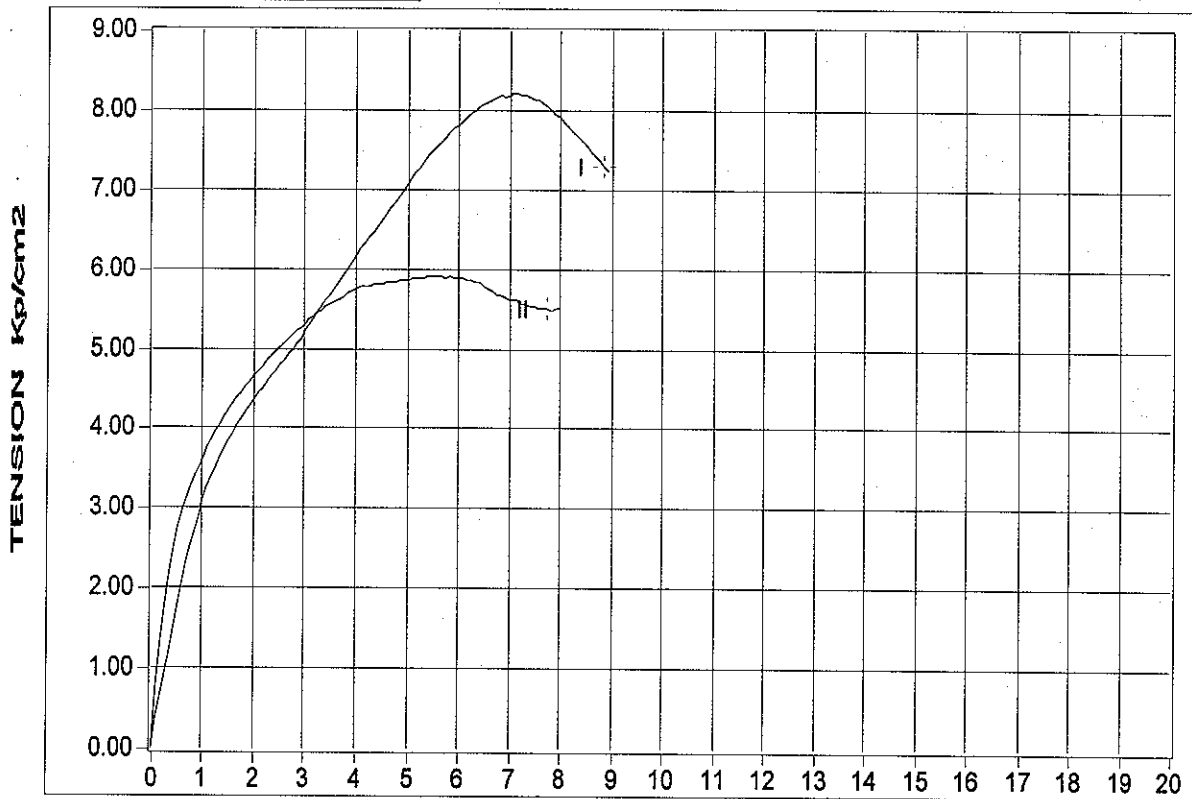
### CURVAS DE ROTURA

PROBETA Nº.	I	II				
P.Lateral	0.500	1.500				
Tensión Rotura	8.207	5.912

I	II	III	III	III	V	VI
P. LATERAL (kp/cm <sup>2</sup> )	0.5	1.5					
% HUMEDAD INICIAL	15.8	16.0					
% HUMEDAD FINAL	15.8	16.0					
DENSIDAD SECA	1.86	1.84					
% DEF. A LA ROTURA	7.17	5.50					
TENSION EN ROTURA	8.21	5.91					
V. ENSAYO % / min	1.0000	1.0002

Tipo de muestra: *Inalterada*  
Tipo de ensayo: SIN CONSOLIDACION PREVIA Y ROTURA SIN DRENAJE TUU  
Diámetro: 1.5"
