## DOCUMENTACIÓN FOTOGRÁFICA

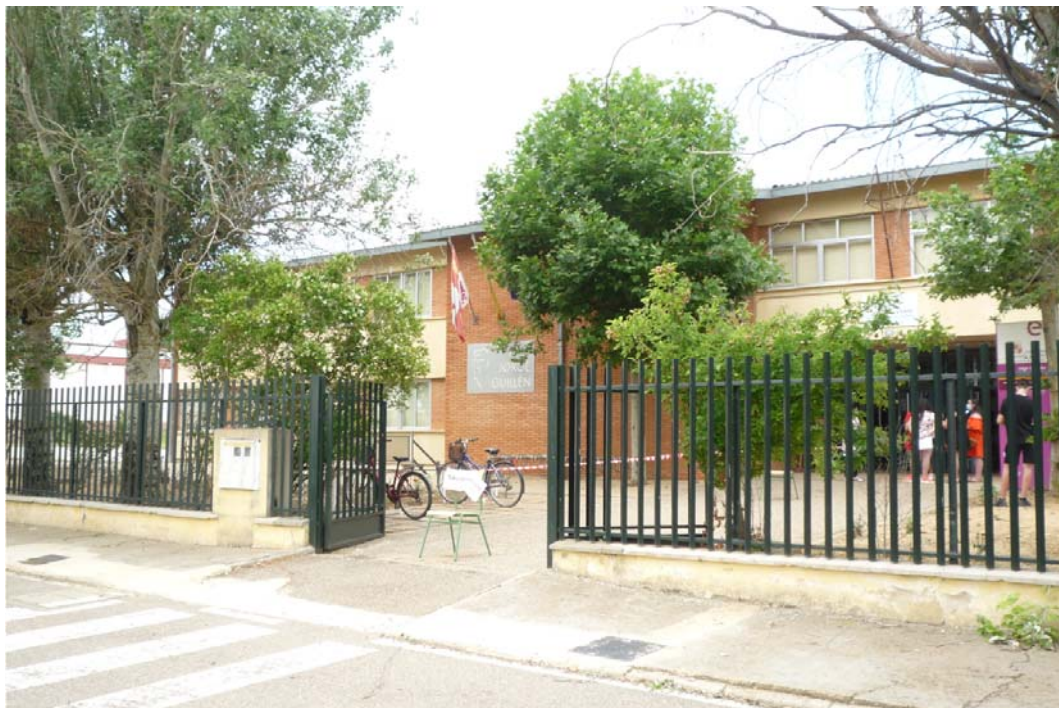
1. VISTA DEL IES JORGE GUILLÉN DE VILLALÓN DE CAMPOS DESDE LA AVENIDA DEL PARQUE. FACHADA Y ACCESO PRINCIPAL.

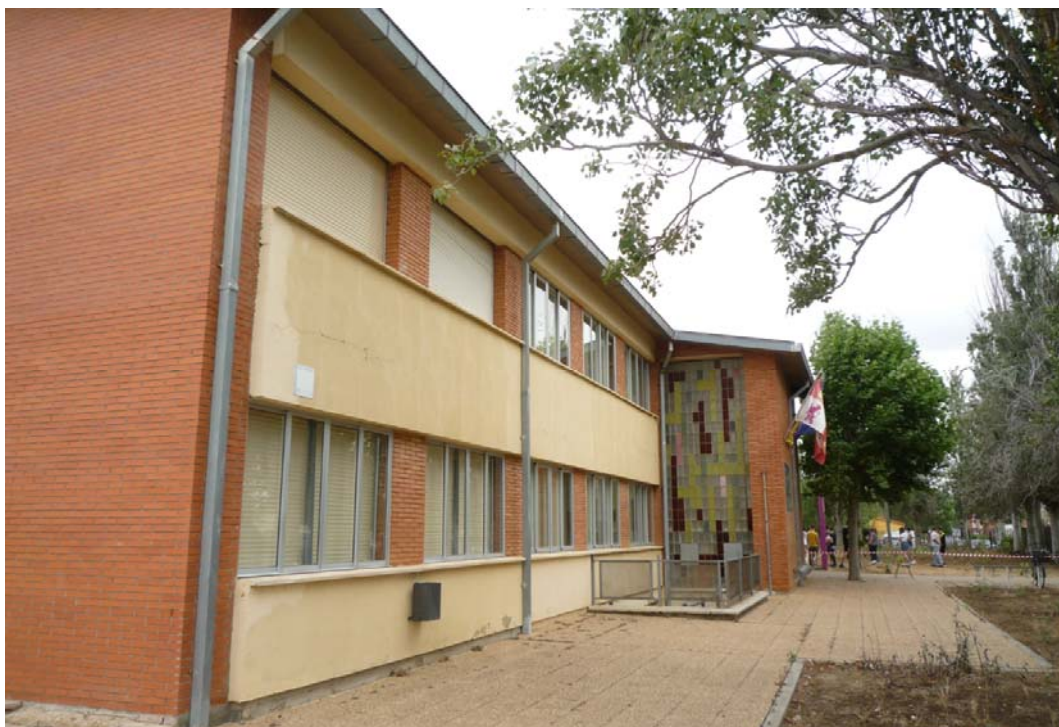
2. VISTA DEL ALA SUR DEL EDIFICIO 1. EN EL CENTRO ACCESO A SÓTANO.

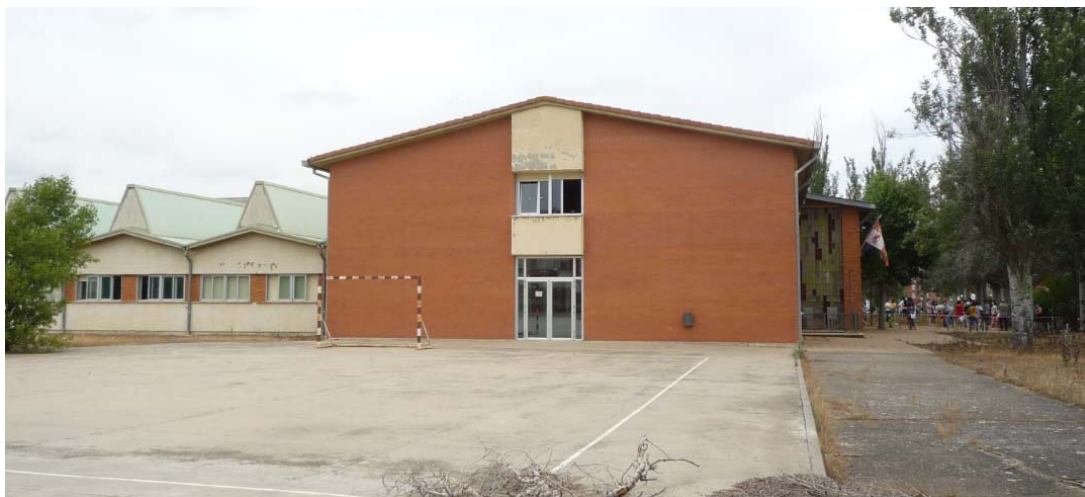
3. VISTA DE LA FACHADA SUR DEL EDIFICIO 1. EN EL CENTRO ACCESO AL PATIO SUR. A LA IZQUIERDA EDIFICIO 2.

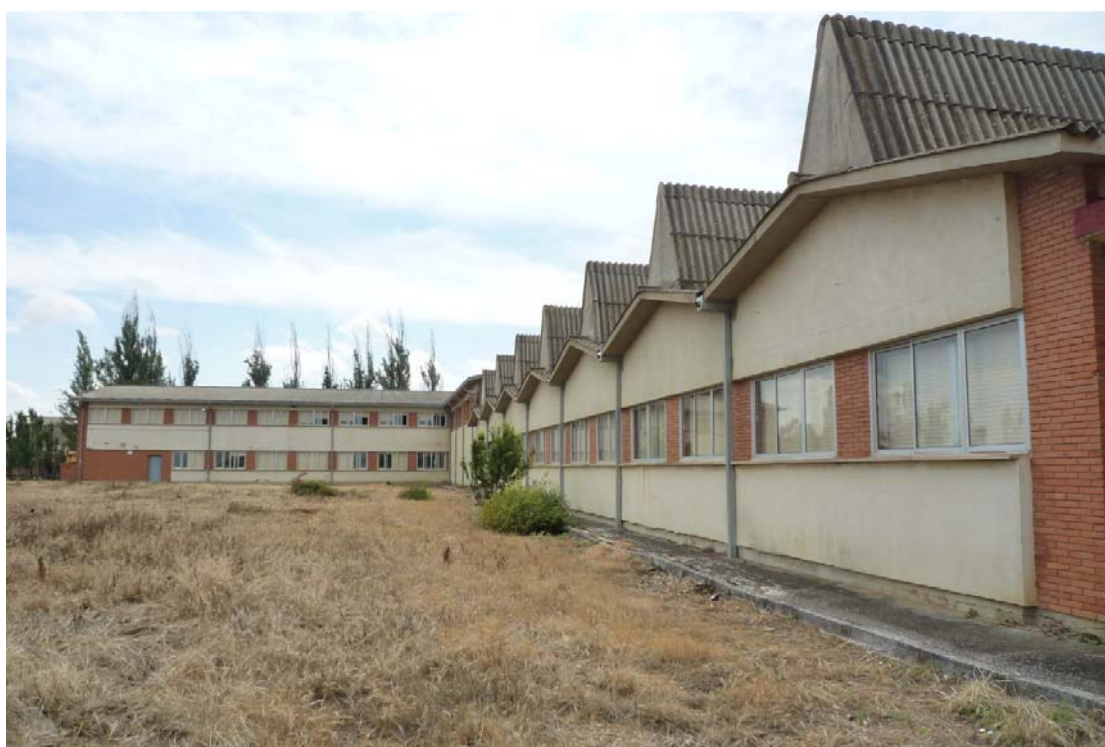
6. VISTA DE LA FACHADA NORTE DE LOS EDIFICIOS 1 Y 3 DESDE EL FONDO DEL PATIO. SE OBSERVA LA EXISTENCIA DE ACERA EN ESTA PARTE DE LA EDIFICACIÓN Y URBANIZACIÓN INTERIOR.

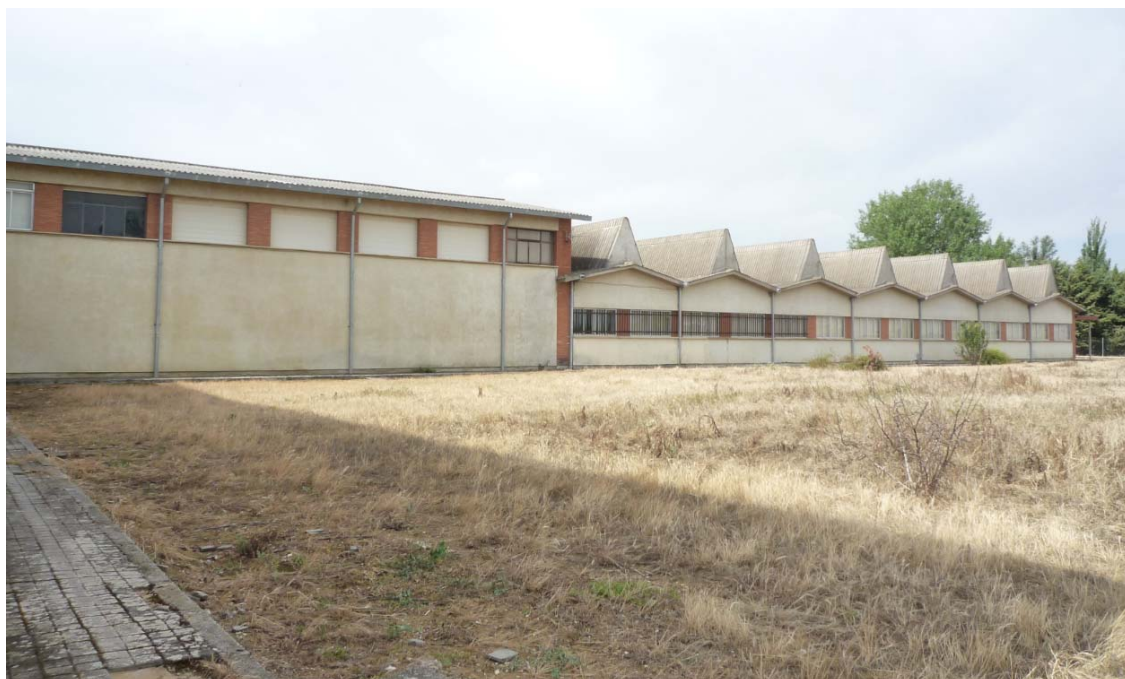
7. VISTA DE LA FACHADA NORTE DE LOS EDIFICIOS 1 Y 3 DESDE EL ACCESO AL PATIO NORTE. A LA IZQUIERDA SE OBSERVA EL EDIFICIO 1, DESPROVISTO DE VENTANAS EN LA PARTE INFERIOR QUE CORRESPONDE AL SALÓN DE ACTOS. A LA DERECHA, EL EDIFICIO 3, EN EL QUE SE APRECIAN ALGUNOS HUECOS CON REJAS.

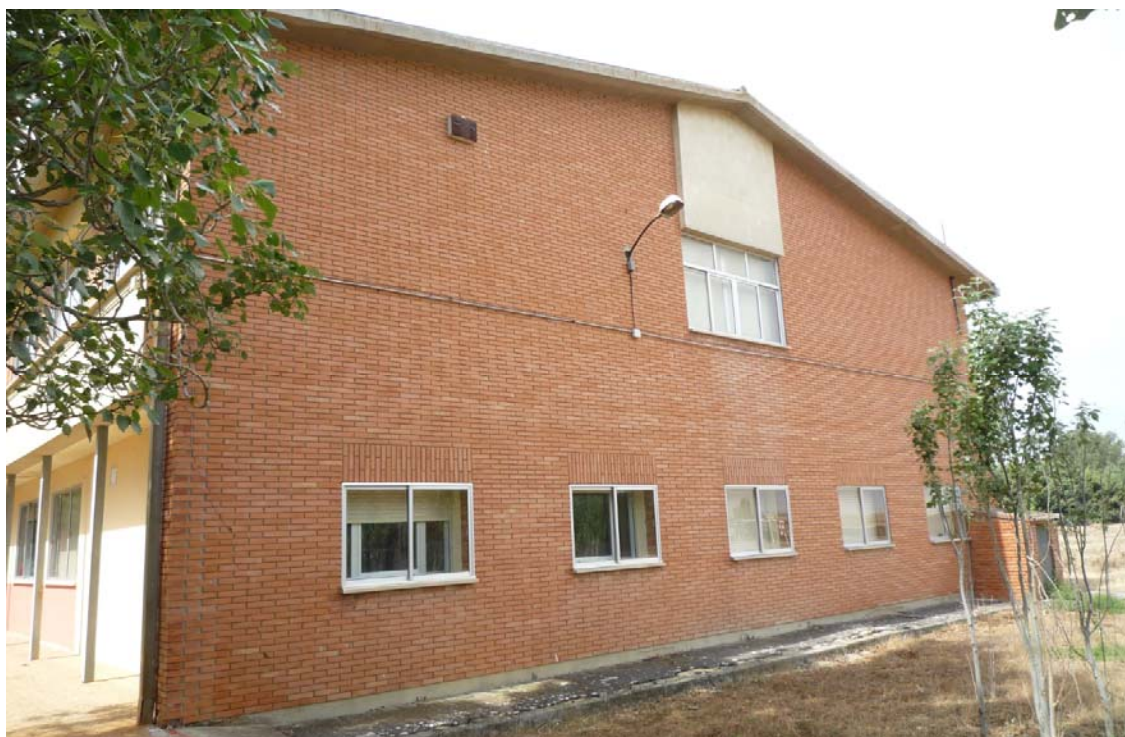
8. VISTA DE LA FACHADA NORTE DEL EDIFICIO 1.

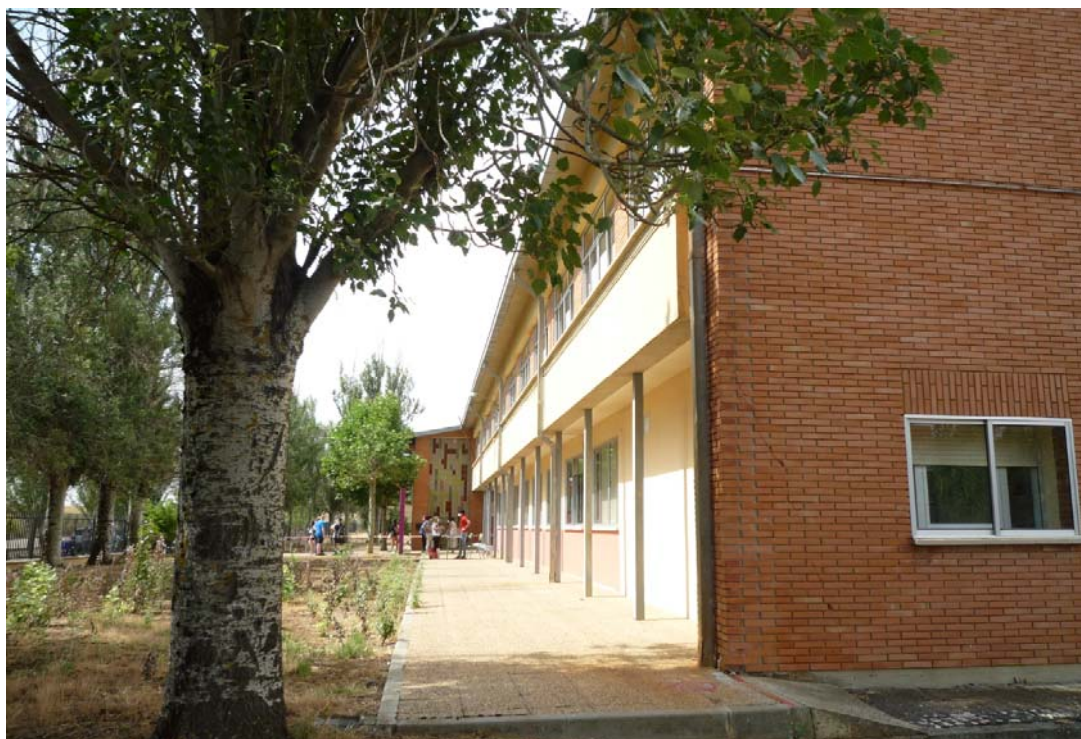
9. VISTA DE LA FACHADA ESTE DEL EDIFICIO 1. SE OBSERVA UN PEQUEÑO RETRANQUEO EN LA PLANTA BAJA QUE DEJA AL DESCUBIERTO LOS PILARES DE ACERO DE SECCIÓN CUADRADA QUE FORMAN PARTE PRINCIPAL DE SU ESTRUCTURA VERTICAL.

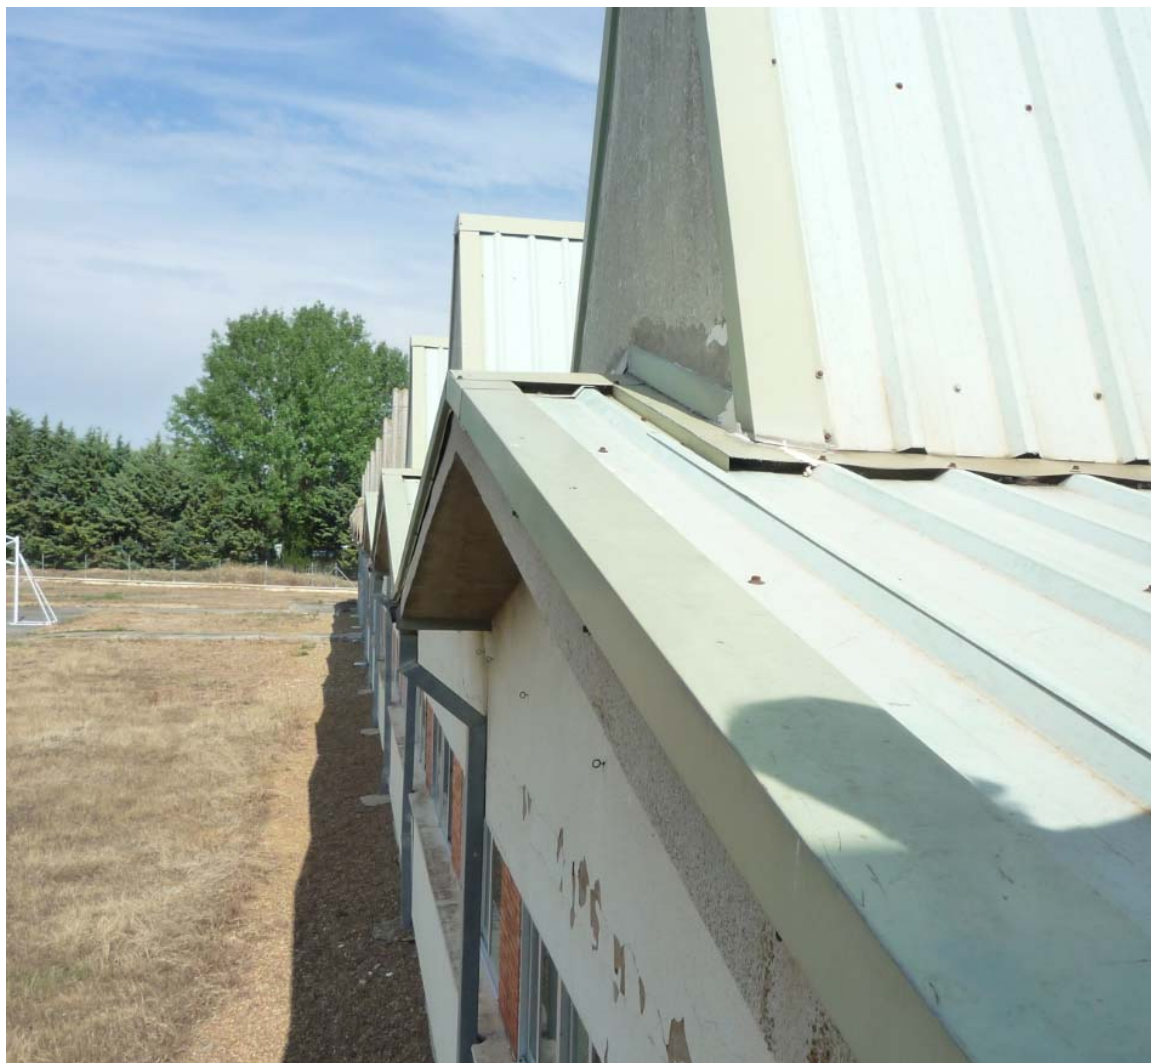
14. LA CUBIERTA Q2 EN PRIMER TÉRMINO, DE CHAPA. LA CUBIERTA Q1 AL FONDO, DE FIBROCEMENTO.

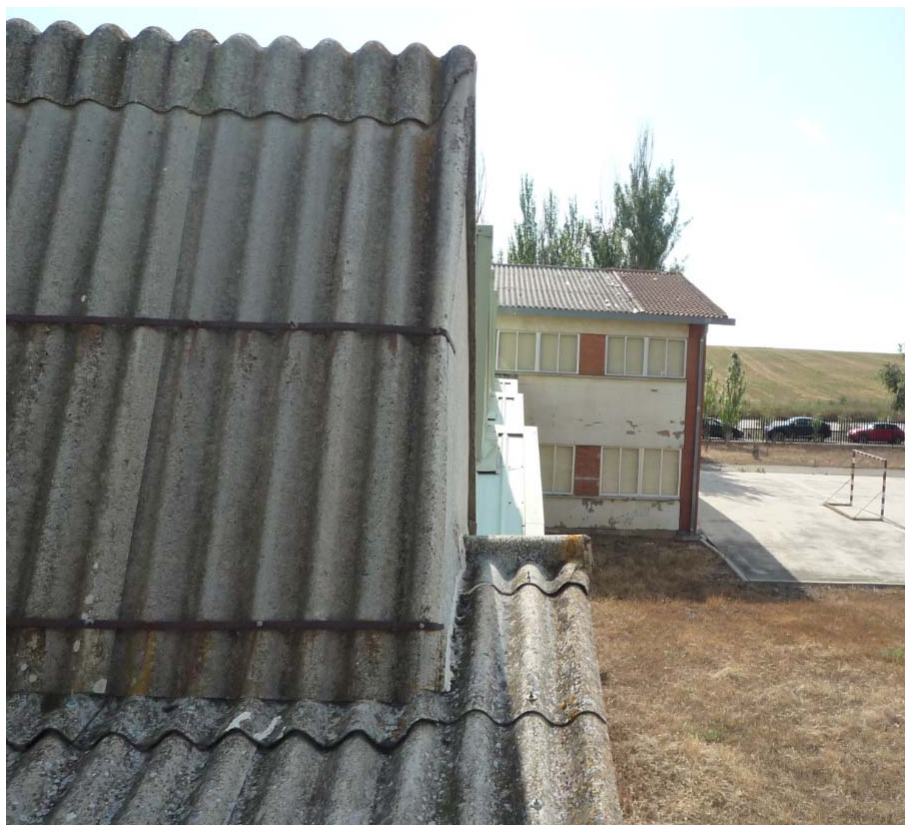
17. LA CUBIERTA Q3 DE FIBROCEMENTO. EN EL CENTRO PESEBRÓN DE RECOGIDA DE AGUAS CON VERTIDO A LAS FACHADAS NORTE Y SUR. SE OBSERVA LA PRESENCIA DE AGUA ESTANCADA Y A LA DERECHA, EL ATADO DE FALDONES DE LA MONTERA CON PLETINAS DE ACERO.

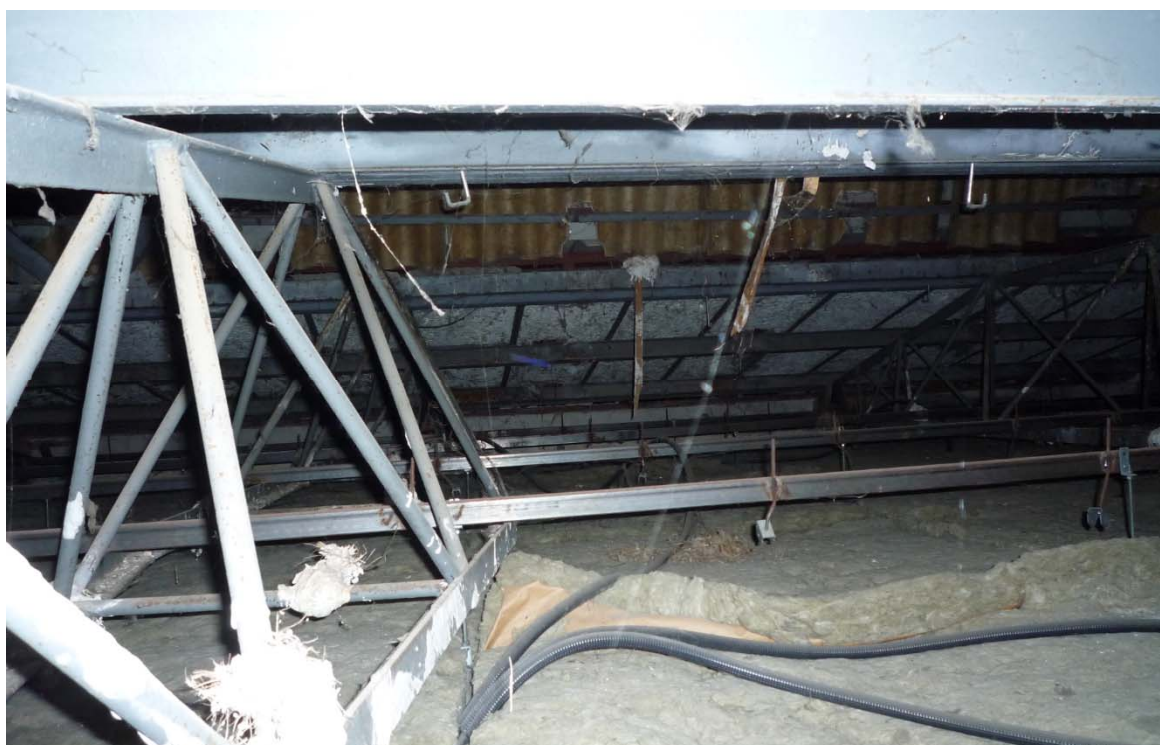
20. VISTA DEL INTERIOR DEL BAJO-CUBIERTA DEL EDIFICIO 3. SE OBSERVA PARTE DE LA ESTRUCTURA DE LAS CERCHAS METÁLICAS, LAS CORREAS DE ACERO, LOS PANELES DE FIBRAS Y SU ESTRUCTURA AUXILIAR, SITUADAS DIRECTAMENTE BAJO LAS PLACAS DE FIBROCEMENTO; ABAJO SUBESTRUCTURA DEL FALSO TECHO Y LOS PANELES AISLANTES DISPUESTOS SOBRE ÉSTE.
