INFORME DE RESULTADOS DEL ESTUDIO  
REALIZADO SOBRE EL ESTADO ACTUAL DE LA  
ESTRUCTURA DEL SALÓN DE ACTOS DE LA  
UNIVERSIDAD LABORAL SITA EN LA AVENIDA  
PRÍNCIPE DE ASTURIAS Nº 53 DE ZAMORA

**Peticionario: JUNTA DE CASTILLA Y LEÓN-CONSEJERÍA DE FOMENTO**  
**Dirección General de la Vivienda y Arquitectura**  
**C/ Rigoberto Cortejoso n º14**  
**47014 – VALLADOLID**

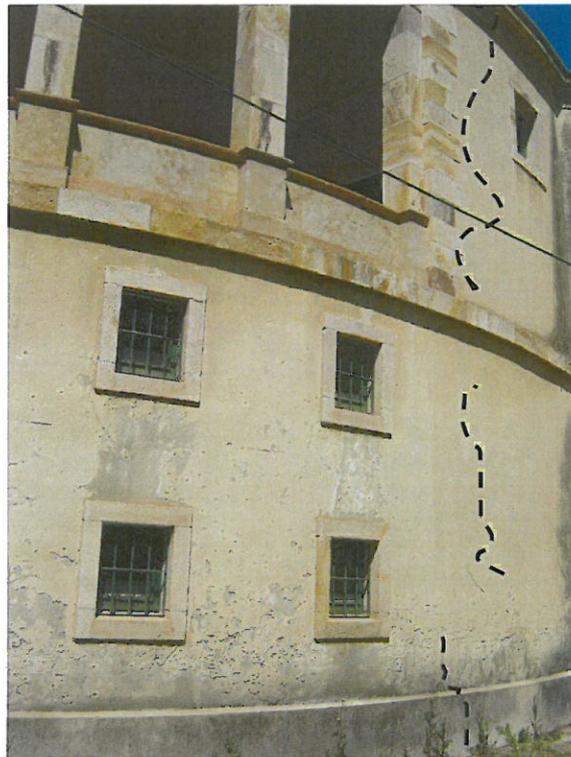
**Figura nº 4**

- a) Fisuras de trazado vertical en acabados de muro de fachada (véase la figura nº 4).

**Fisuras de trazado vertical en la fachada principal**

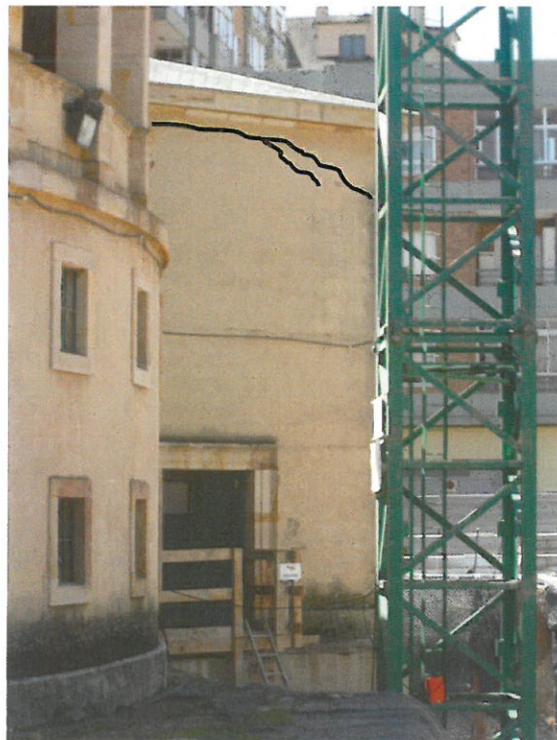
**Figura n° 6**

- b) Fisuras de trazado sensiblemente inclinado en una zona localizada de la fachada del inmueble próxima a la excavación realizada adyacente al inmueble (véase la figura nº 5).
- c) Fisuras de trazado horizontal y sensiblemente inclinadas en muros de fachada, próximas a la cubierta (véase la figura nº 6).

**Fisuras próximas a la cubierta del edificio**

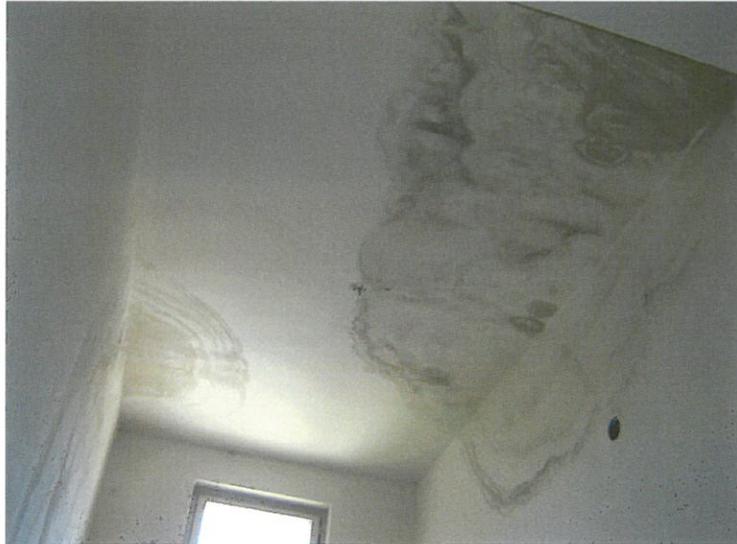
**Figura nº 7**

a) Humedades puntuales en varias localizaciones del edificio (véase la figura nº 7).

**Humedades en el interior del inmueble**

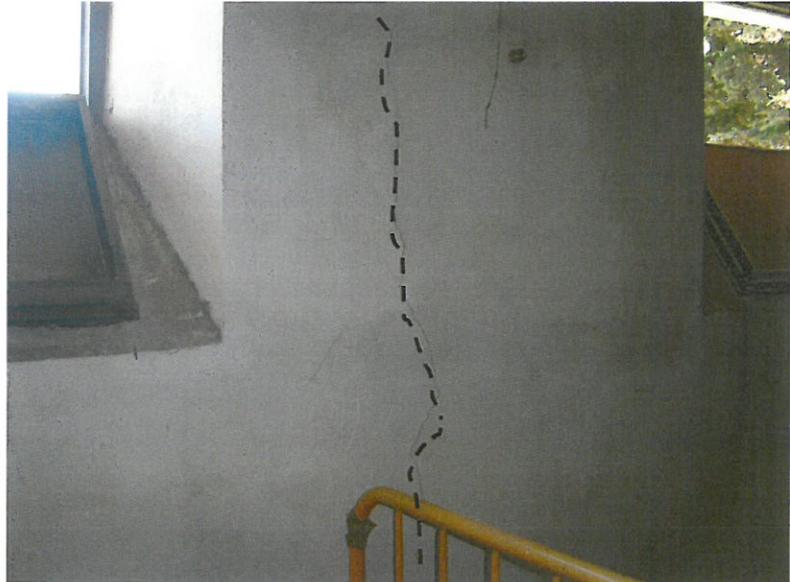
**Figura nº 9**

- b) Fisuras de trazado vertical en la cara interior del muro de cerramiento del inmueble (véase la figura nº 9).

**Fisuras de trazado vertical en la cara interior del cerramiento en planta primera**

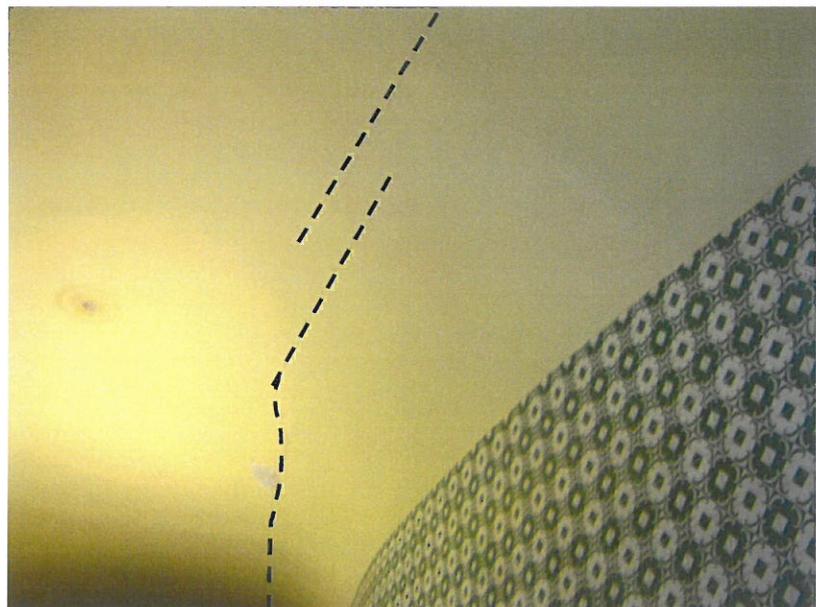
**Figura nº 10**

- c) Fisuras puntuales en acabados de bóvedas<sup>1</sup> (véase la figura nº 10).

**Fisuras en acabados de bóvedas**

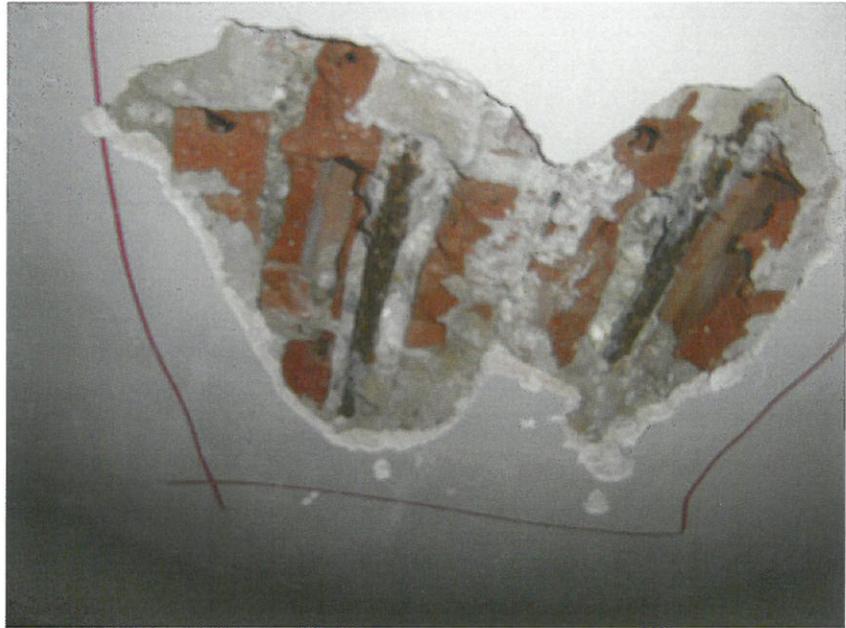
Figura nº 14

En las zonas donde existen humedades y se detectan problemas por corrosión (fundamentalmente, en techo de planta sótano) la armadura de *positivos* presenta de forma generalizada un avanzado estado de oxidación, llegando a pérdidas de sección del 65%. Los recubrimientos en las zonas más afectadas son de entre 5 y 10 mm y en algunos casos nulos.

Calas para descubrir la armadura de *positivos* de los forjados singulares

3. Reparación de los elementos de hormigón armado que presentan daños por corrosión.

Dicha reparación deberá llevarse a cabo en aquellos elementos de la estructura de hormigón donde se observen daños localizados por oxidación y/o corrosión, desconchones, fisuras o *nidos de grava*. Se procederá a realizar picado superficial del espesor de hormigón de recubrimiento de las armaduras hasta alcanzar la posición de éstas. Para ello se podrá emplear el picado manual mediante martillos eléctricos de bajo poder de demolición. Descubiertas las armaduras, se retirará el hormigón que las rodea si presentan indicios de corrosión, garantizando además que no quedan fragmentos de hormigón no firmemente adheridos al elemento a recomponer, tratando de conseguir que la superficie sea de árido fracturado y no de árido desprendido. Estas operaciones deberán realizarse por fases, bajo la dirección de un Técnico competente, para que la estructura no quede debilitada.

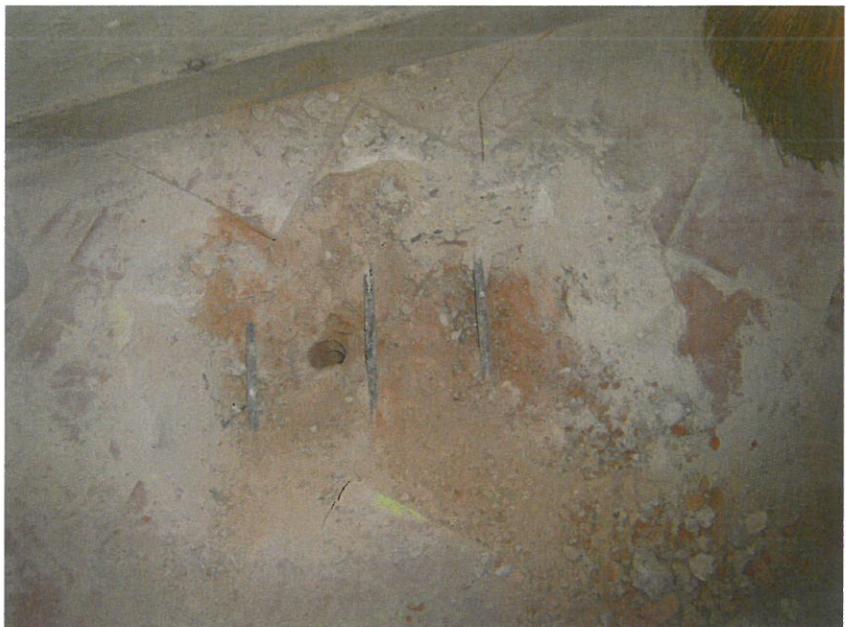
Figura nº 15

Calas para descubrir la armadura de *negativos* de los forjados singulares

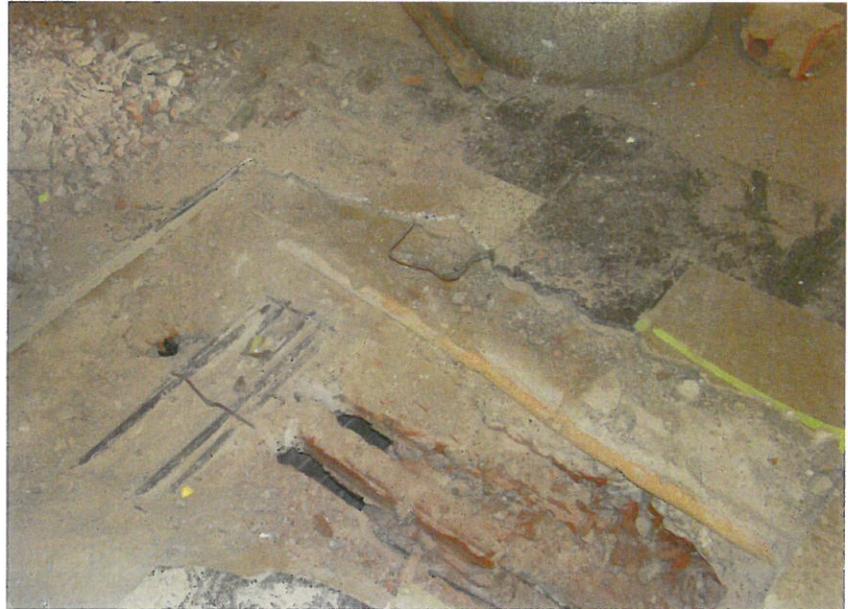
**Figura n° 16**

En una de las calas para descubrir la armadura de *negativos* de esta tipología de forjados, en el suelo de planta baja, se observó un recrecido significativo en el solado del mismo (de hasta 80 mm), así como defectos de ejecución del forjado,

consistentes en la ausencia de la armadura de *negativos* detectada en el resto de las calas en vanos análogos, en apoyos con continuidad.

**Calas para descubrir la armadura de *negativos* de los forjados “singulares”, donde se observa el recreado del solado y la ausencia de *negativos***

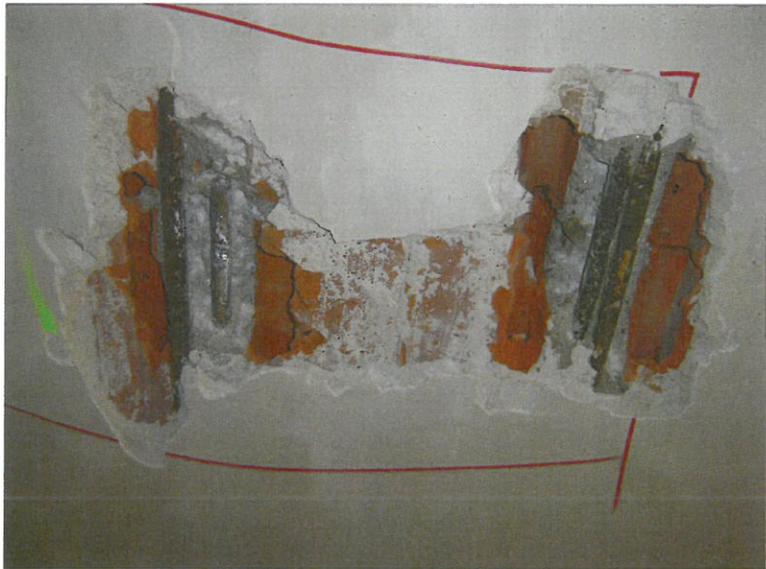
Figura n° 17

De la aplicación de fenofaleína diluida en el hormigón se deduce que el frente de carbonatación ha alcanzado en general la posición de la armadura. En las partes

donde se detecta oxidación no se observa pérdida de sección apreciable en las armaduras.

Calas para descubrir la armadura de *positivos* de los forjados *in situ*

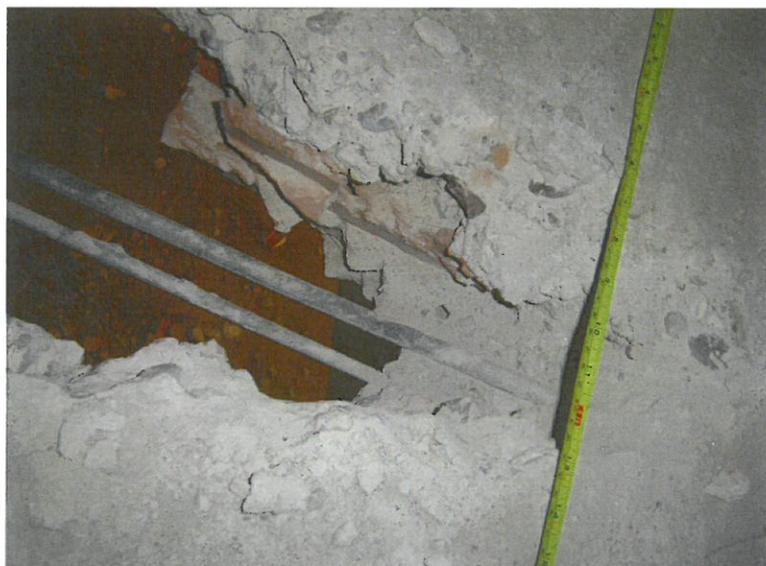
Figura n° 18

Calas para descubrir la armadura de *negativos* de los forjados *in situ*

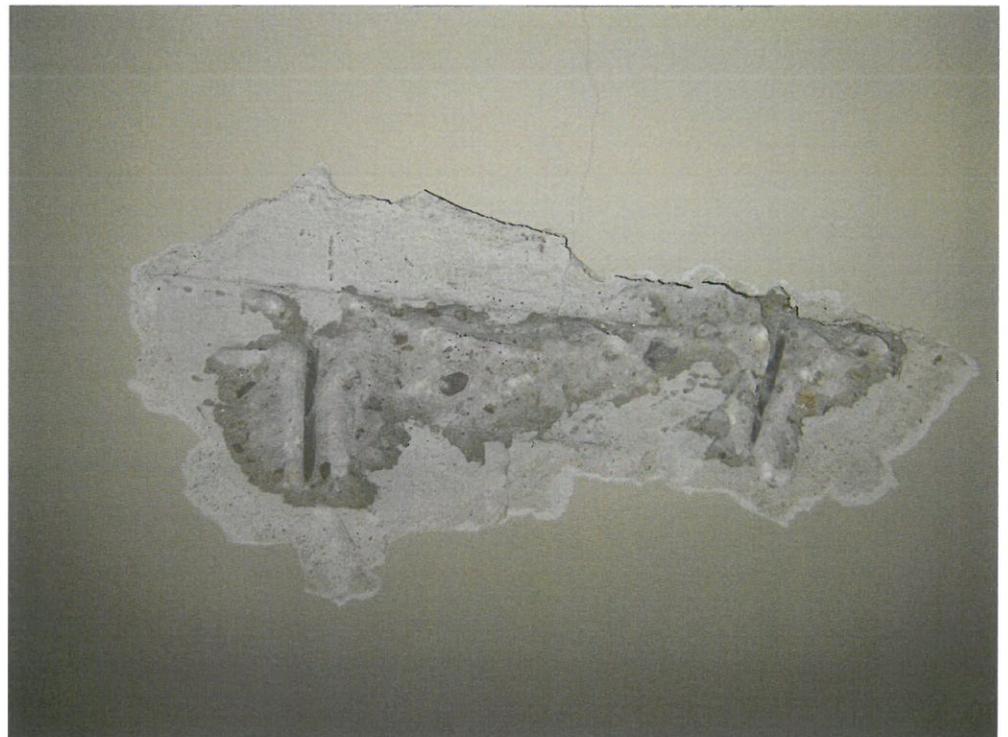
Figura n<sup>o</sup> 19

En las calas practicadas en los palcos laterales del Salón de Actos, si bien se trata de forjados unidireccionales *in situ*, hemos detectado que el canto de estos forjados es muy superior a los casos anteriores, según los datos recogidos en la inspección de calas. En el caso del vano interior del palco se trata de una losa maciza unidireccional, mientras que en el voladizo se dispone como aligeramiento ladrillos huecos dobles. En este último caso, el intereje entre nervios de forjado es de 340 mm. El ancho de dichos nervios es de 90 mm. Cabe destacar los elevados recubrimientos geométricos detectados para la armadura *negativa* de los voladizos, que son de unos 150 mm.

Calas para descubrir la armadura de *positivos* de los forjados *in situ*

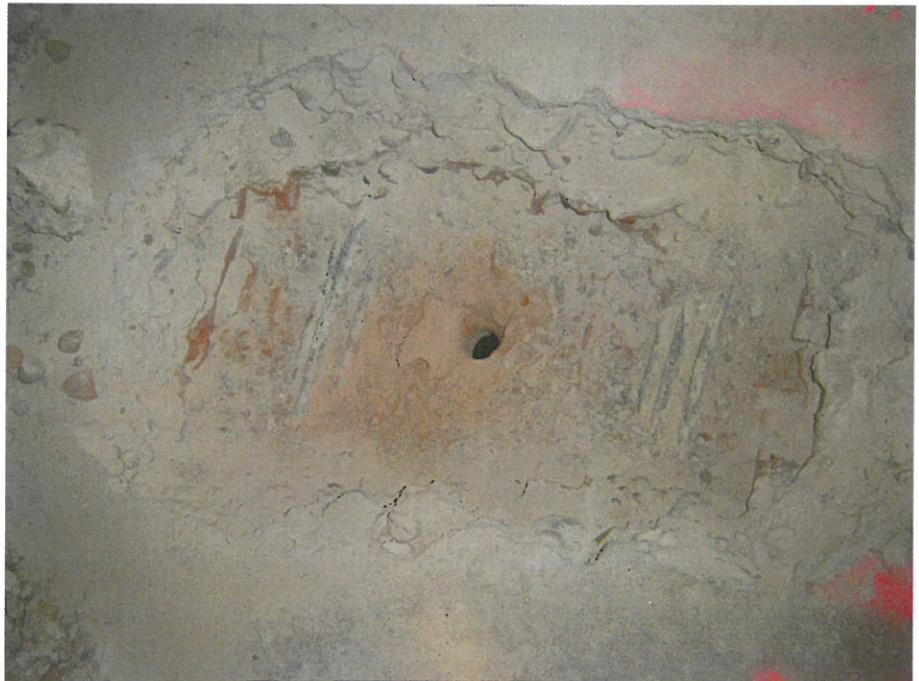
Figura n° 20

Calas para descubrir la armadura de *negativos* de los forjados *in situ*

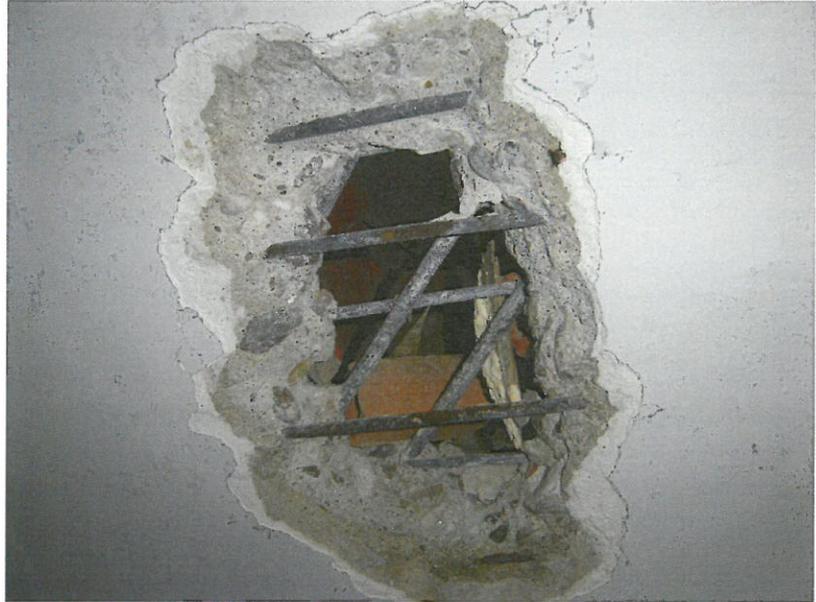
**Figura n° 21**

La losa del escenario tiene un canto de 180 mm. En la cala realizada para descubrir la armadura de *negativos* hemos detectado dos familias de armaduras, con direcciones diferentes, tal y como se muestra en la figura n° 21.

De la aplicación de fenoftaleína diluida en el hormigón se deduce que el frente de carbonatación ha alcanzado la posición de las armaduras observándose puntualmente leve oxidación superficial de las armaduras.

**Calas realizadas en la losa de escenario**

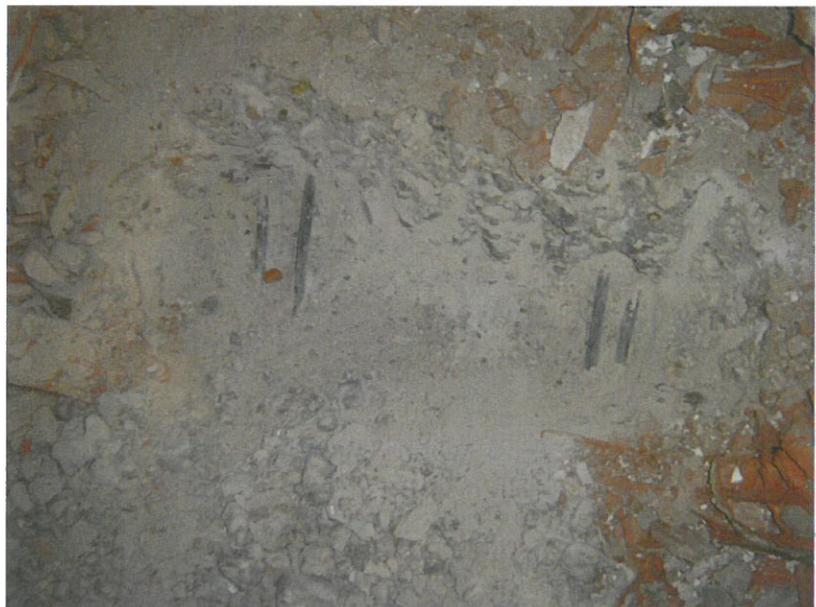
**Figura n° 22**

La losa de la grada principal tiene un canto variable de 300 a 140 mm, desde el arranque hasta el extremo del voladizo. En la cala para descubrir la armadura de *negativos* hemos detectado elevados recubrimientos geométricos, de hasta 150 mm.

**Calas realizadas en la losa de la grada principal**

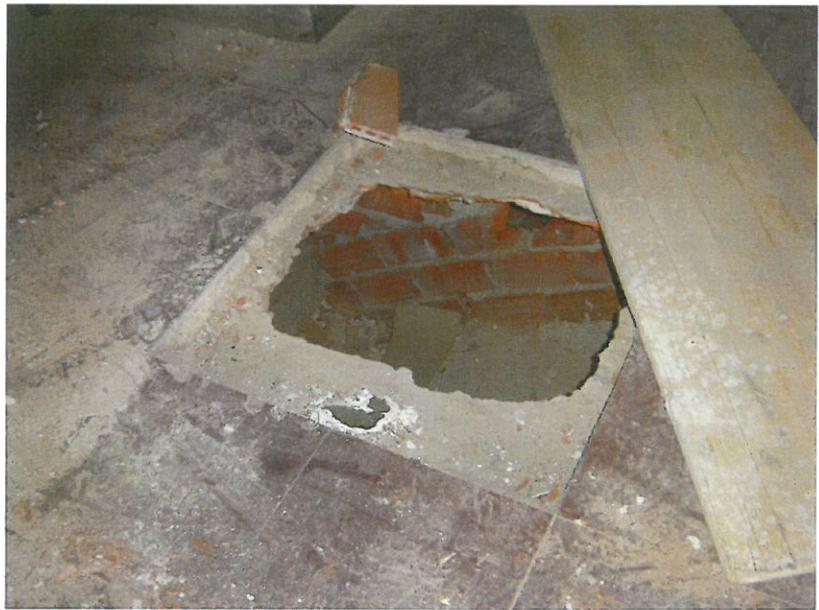
**Figura n° 23**

- f) De las calas realizadas en la bóveda de techo de planta baja se deduce un espesor de la misma de 120 mm, formado por dos rasillas de 40 mm de canto. La luz de la bóveda es de aproximadamente 6,60 m y su *flecha* en la clave es de 1 m.

**Calas realizadas en la bóveda de techo de planta baja**

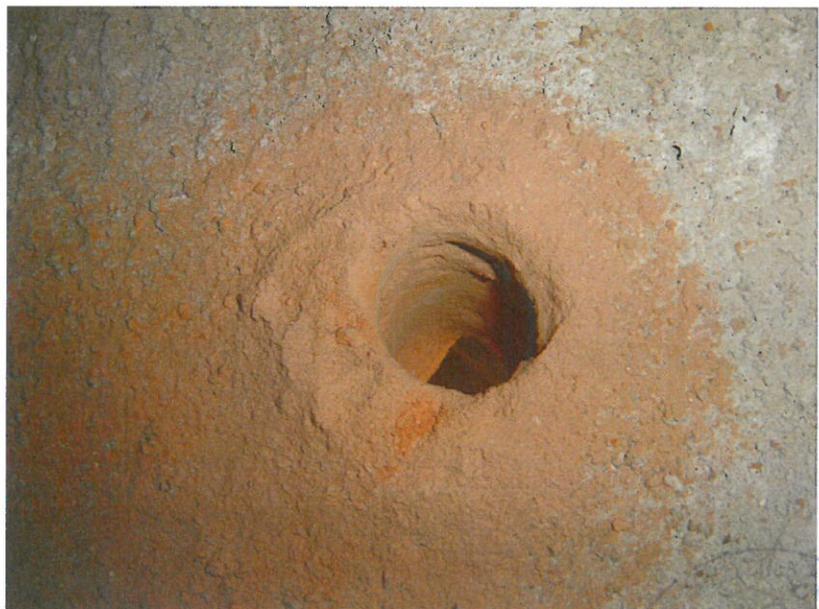
**Figura n° 24**

**Taladro realizado en la bóveda**

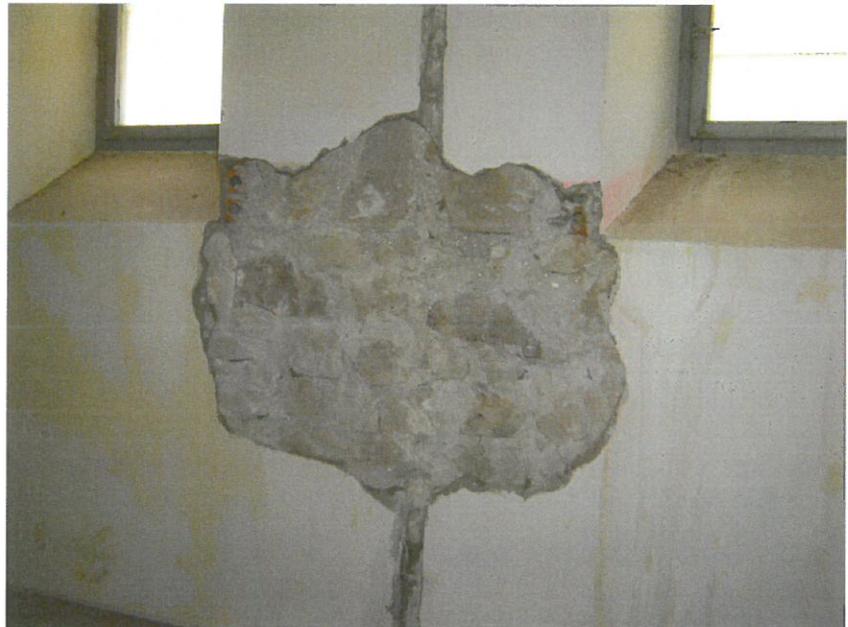
**Figura n° 25**

- g) En relación con la configuración de los muros portantes, éstos son de mampostería ordinaria tomada con mortero de cemento, con espesores de entre 600 y 900 mm.

En algunos casos se observaron, fundamentalmente en huecos, pequeños machones de fábrica de ladrillo a modo de remate de huecos.

**Calas en muros**

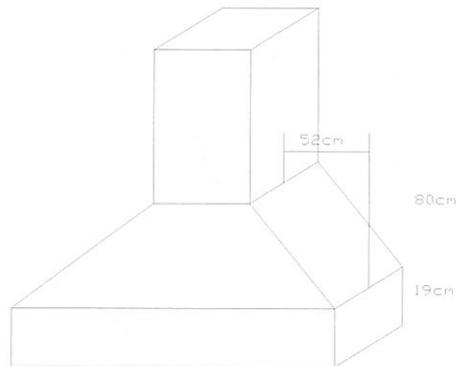
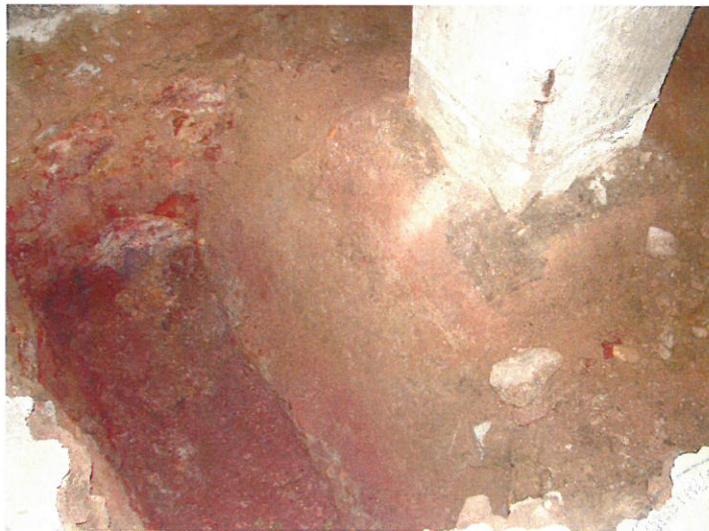
**Figura n° 28**

Como complemento a las calas en estructura propiamente dicha hemos procedido a la inspección de una calicata en cimentación de un soporte, con objeto de tomar datos que pudieran ser necesarios de cara a la rehabilitación prevista (por ejemplo, si se dedujese necesario el refuerzo de soportes). La cimentación es directa, mediante zapatas aisladas, que en el caso del soporte muestreado presenta unas dimensiones en planta de 400 x 400 mm, con el detalle de transición soporte-zapata en forma troncocónica que se muestra en la figura n° 28 (véase en dicha figura una vista de la calicata realizada).

**Calicata para descubrir la cimentación de pilares de hormigón**

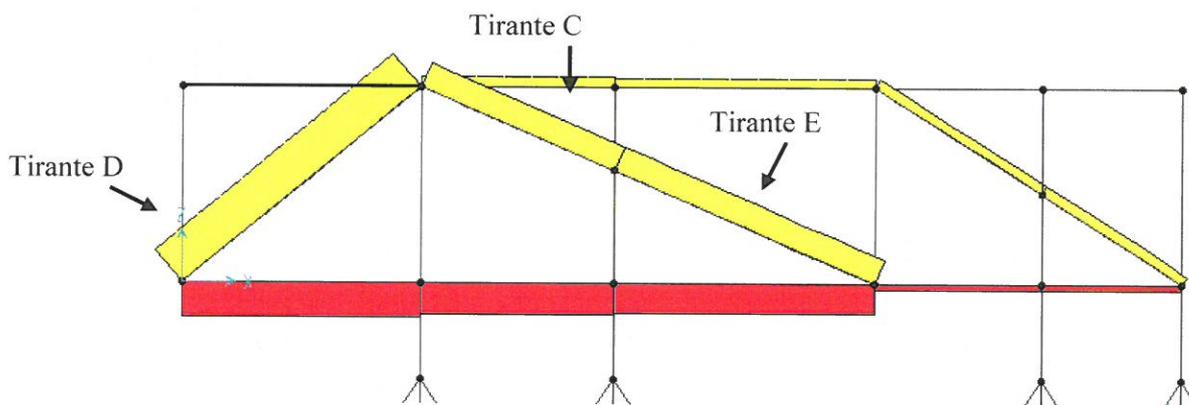
Figura n° 29

En todos los casos hemos obtenido resultados correctos. En la figura n° 29 mostramos una vista general del modelo.

Axiles en los tirantes de la cercha (KN)

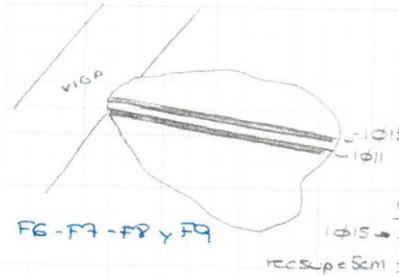
3. F+ SOSTAÑO

La armadura de neopélicas bajo a dentados

F6 - F7 - F8 y F9

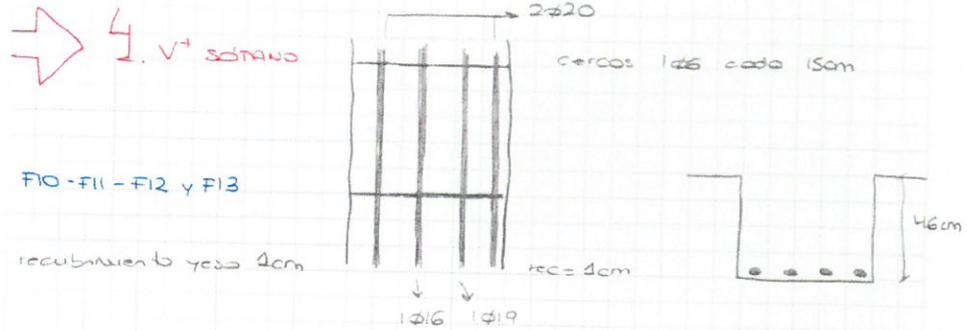
4. V<sup>+</sup> sótano

F10 - F11 - F12 y F13

FS2 Frente carbonatado x detrás de barras acabado yeso

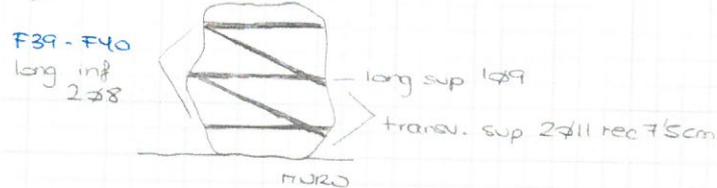
6. L<sup>+</sup> sótano canto lava 16cm

FS4 Frente carbonatado x detrás de barras recubrimiento yeso

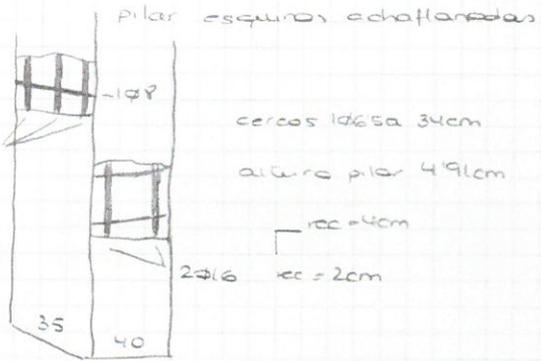
F31 Frente carbonado  
y detrás barras  
acabado yeso

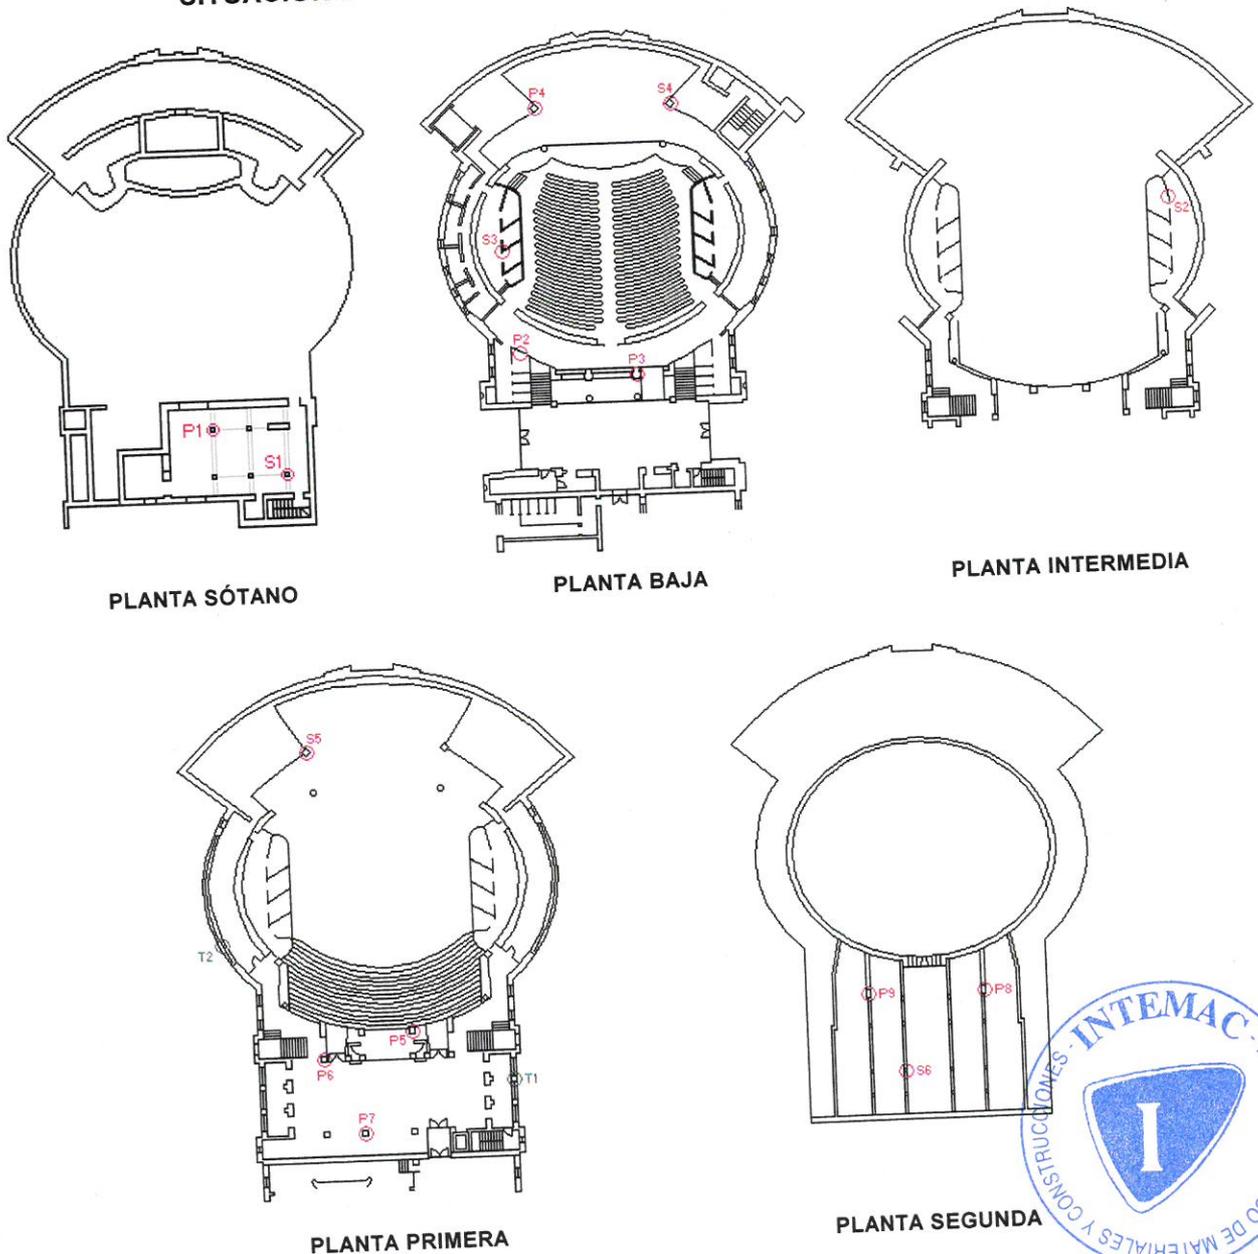
**FIGURA N° 1**  
**SITUACIÓN DE LOS PUNTOS DE EXTRACCIÓN DE LOS TESTIGOS**

No se ha detectado la existencia de defectos en el hormigón (coqueras, segregación de los áridos, cambio de color entre la zona superior y el resto de la probeta, etc.) de las nueve probetas extraídas.

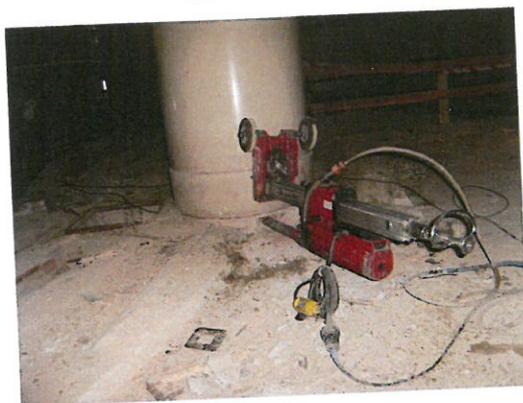
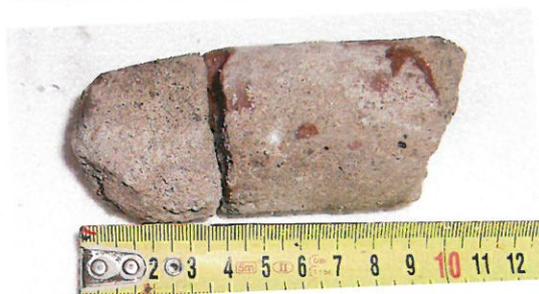
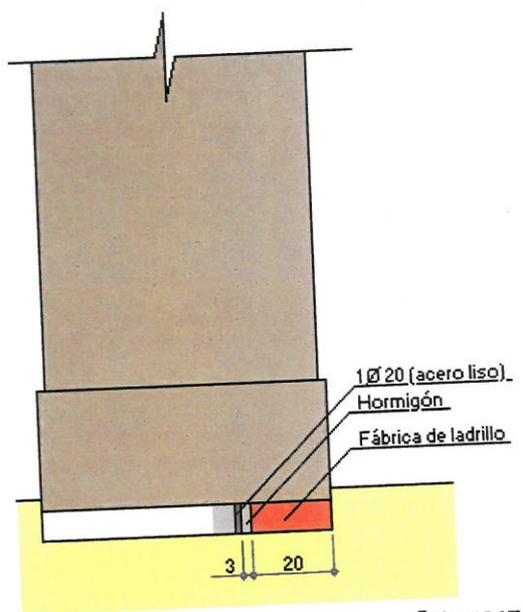
### MUESTRA T4 (Pilar del Escenario, Planta Baja)

En el caso de uno de los pilares cilíndricos del escenario, se ha comprobado que se trata de un pilar de hormigón armado, revestido de fábrica de ladrillo.

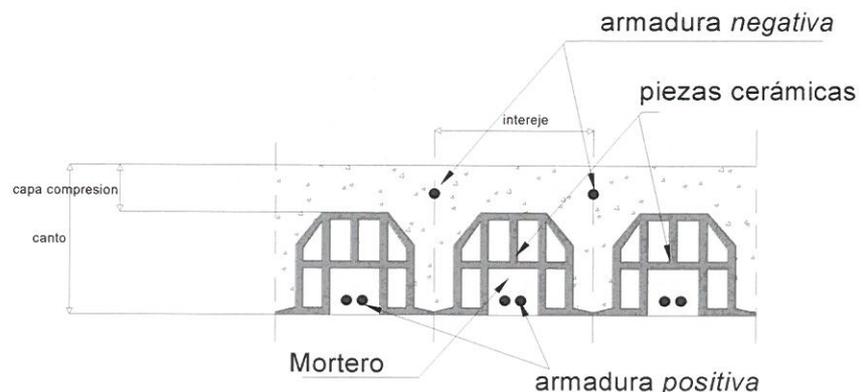
Figura n° 1

Algunos de los forjados unidireccionales del inmueble son de tipología *singular*, aunque relativamente frecuentes en la época de construcción del inmueble, de tipo unidireccional formados por viguetas prefabricadas de hormigón armado que emplean como encofrado perdido piezas cerámicas las cuales finalmente cumplen una misión resistente (véase la figura n° 1).

Croquis de la sección tipo de forjado unidireccional con piezas cerámicas

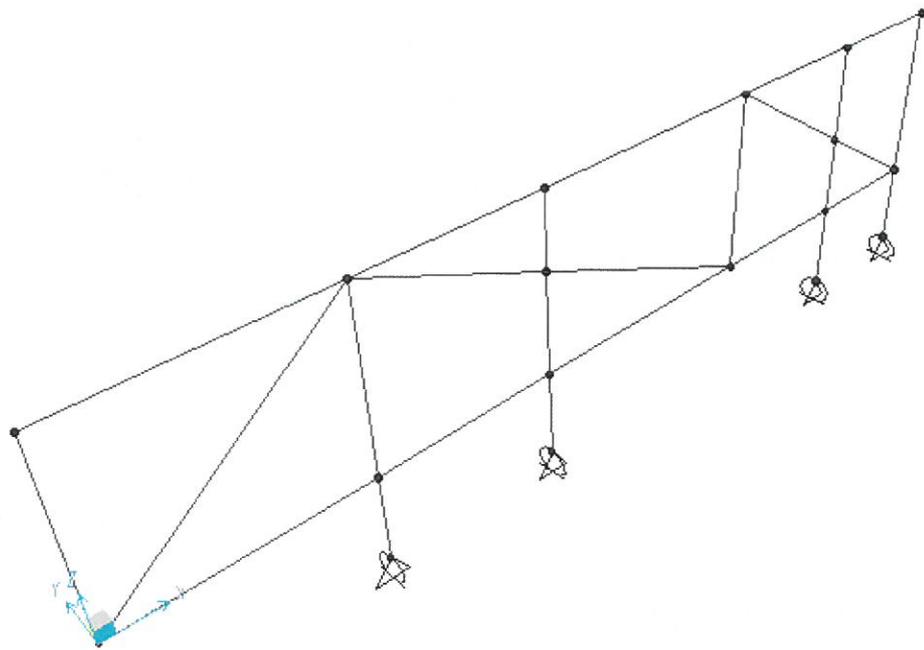
**Vista del modelo de la cercha**  
**Figura nº 2**

Hemos realizado un análisis de las condiciones de seguridad de algunos de los elementos traccionados de una de las cerchas de hormigón armado de la planta segunda. Para la estimación de los esfuerzos sobre los distintos elementos estructurales, hemos realizado una estimación de los esfuerzos en la cercha por medio de una modelización preliminar del conjunto de misma mediante el programa informático de elementos finitos SAP2000<sup>®6</sup>. La precisión del modelo se ha ajustado a la de la información obtenida sobre la configuración estructural de la cúpula, que impide mayores refinamientos<sup>7</sup>, si bien en nuestra opinión las hipótesis adoptadas son conservadoras. En la figura nº 2 mostramos una vista del modelo empleado.

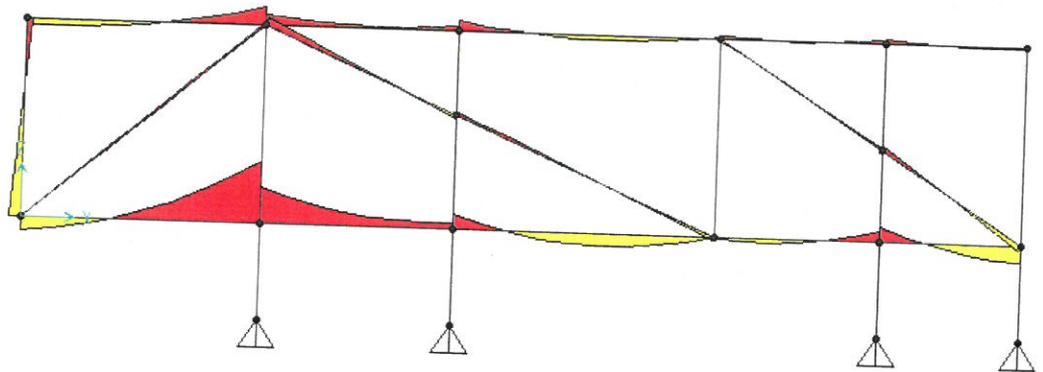
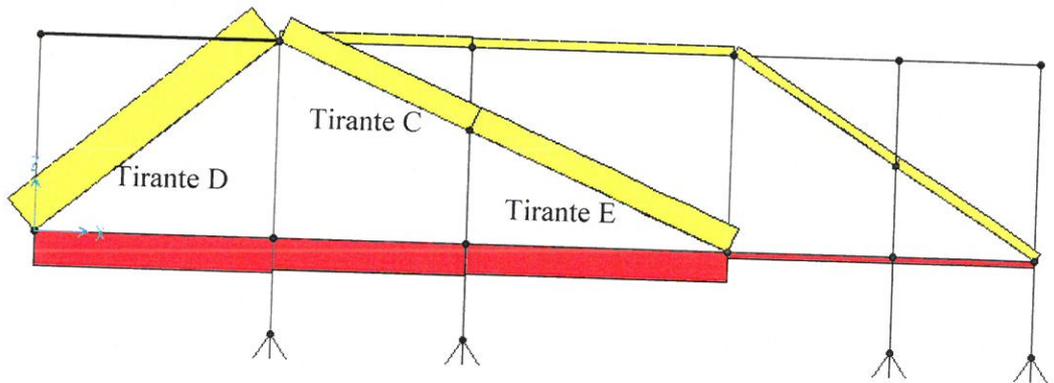
**Figura nº 3**

En la figura nº 3 mostramos una vista de la distribución de axiles y momentos flectores obtenida en la modelización tridimensional de elementos finitos.

**Momentos flectores en los tirantes de la cercha**

**Axiles en los tirantes de la cercha**
