**NUEVO CONSERVATORIO PROFESIONAL DE MÚSICA  
EN LA ANTIGUA UNIVERSIDAD LABORAL, ZAMORA  
EXPEDIENTE Nº: A2020/000031**

**ANEJO  
INVENTARIO DE DAÑOS**

**JUNIO 2021**

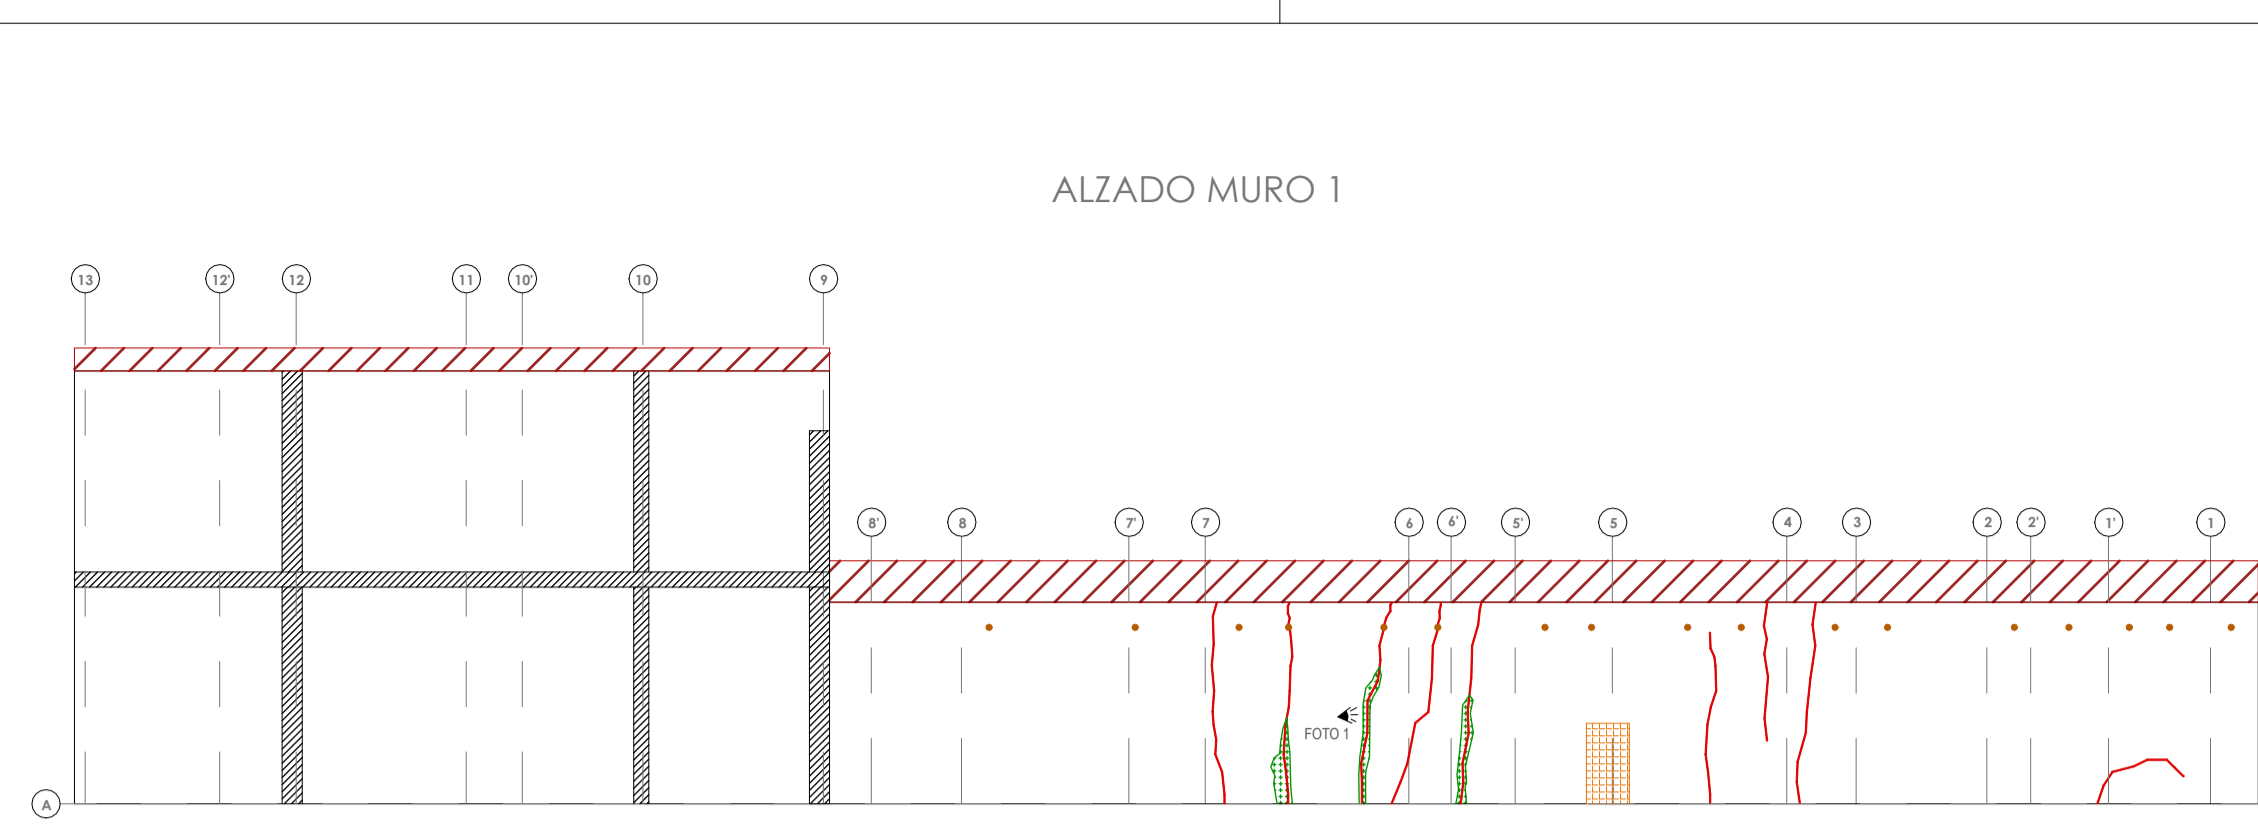
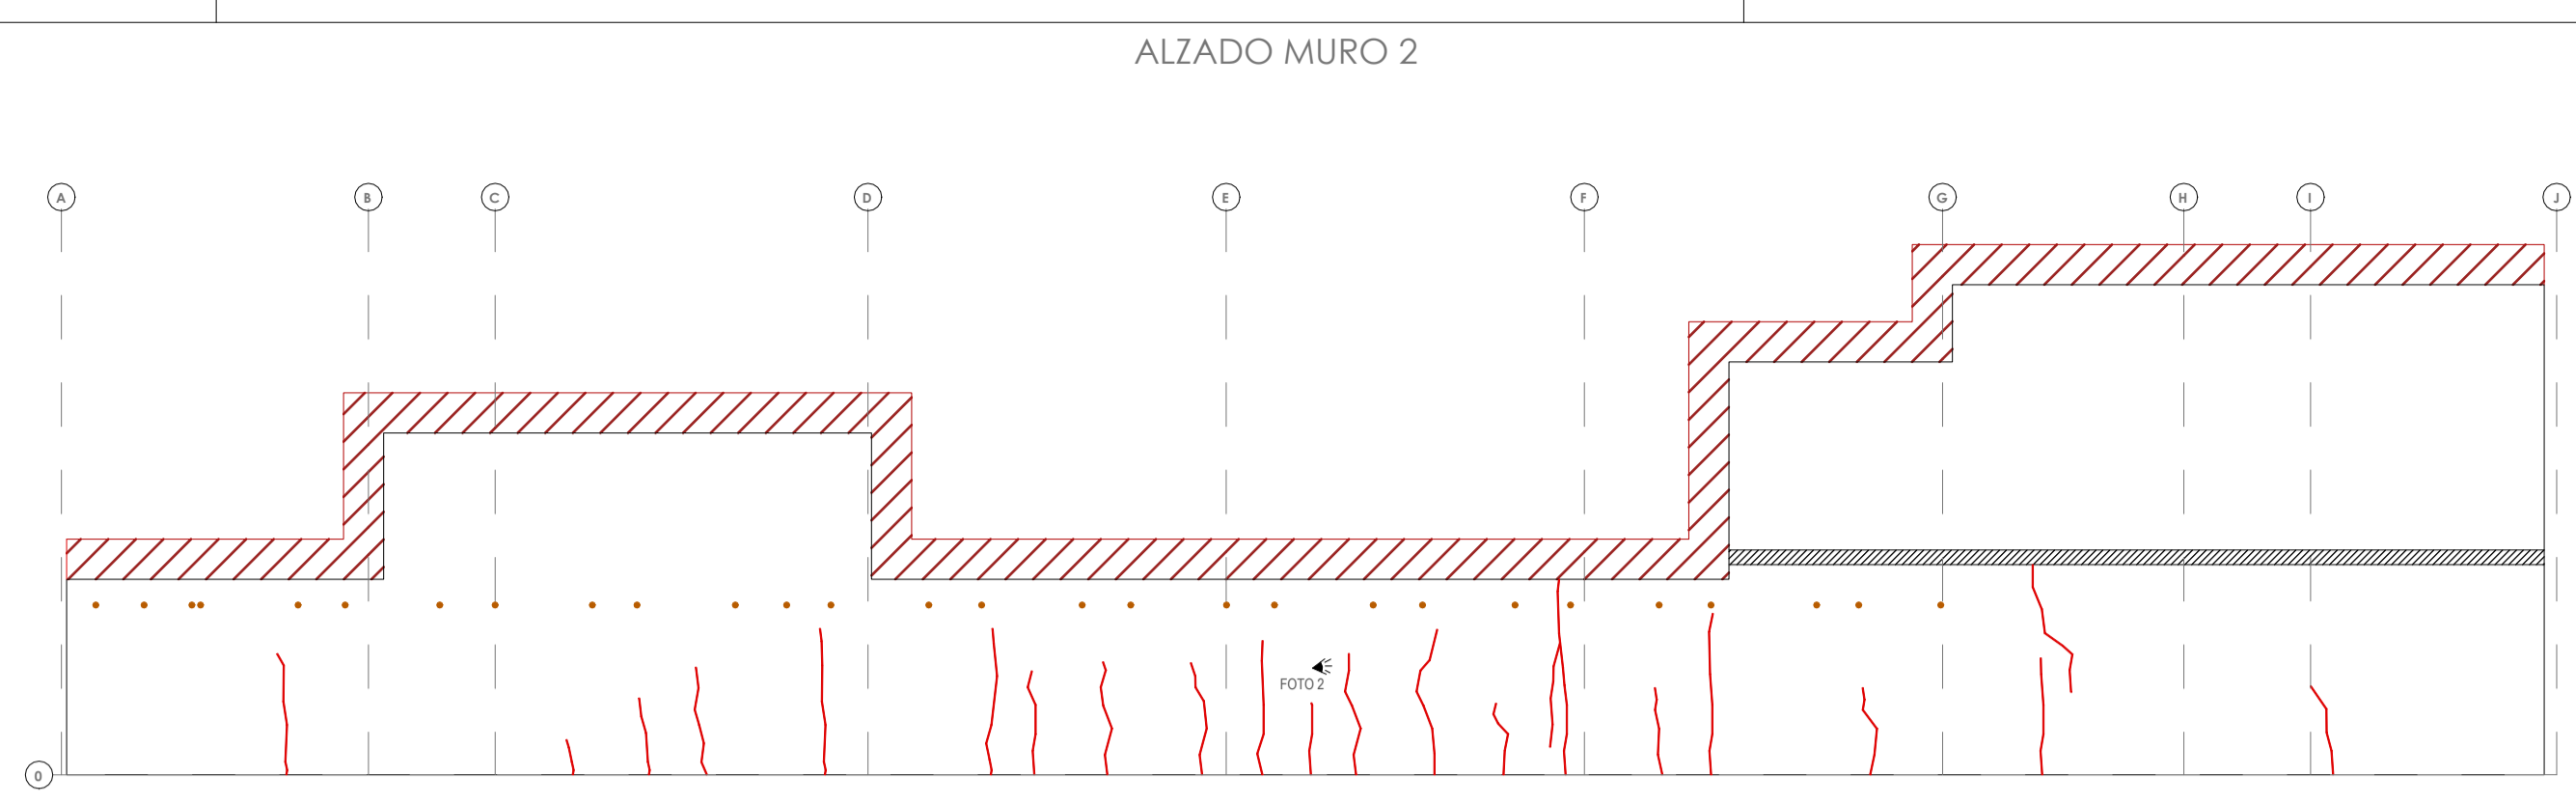
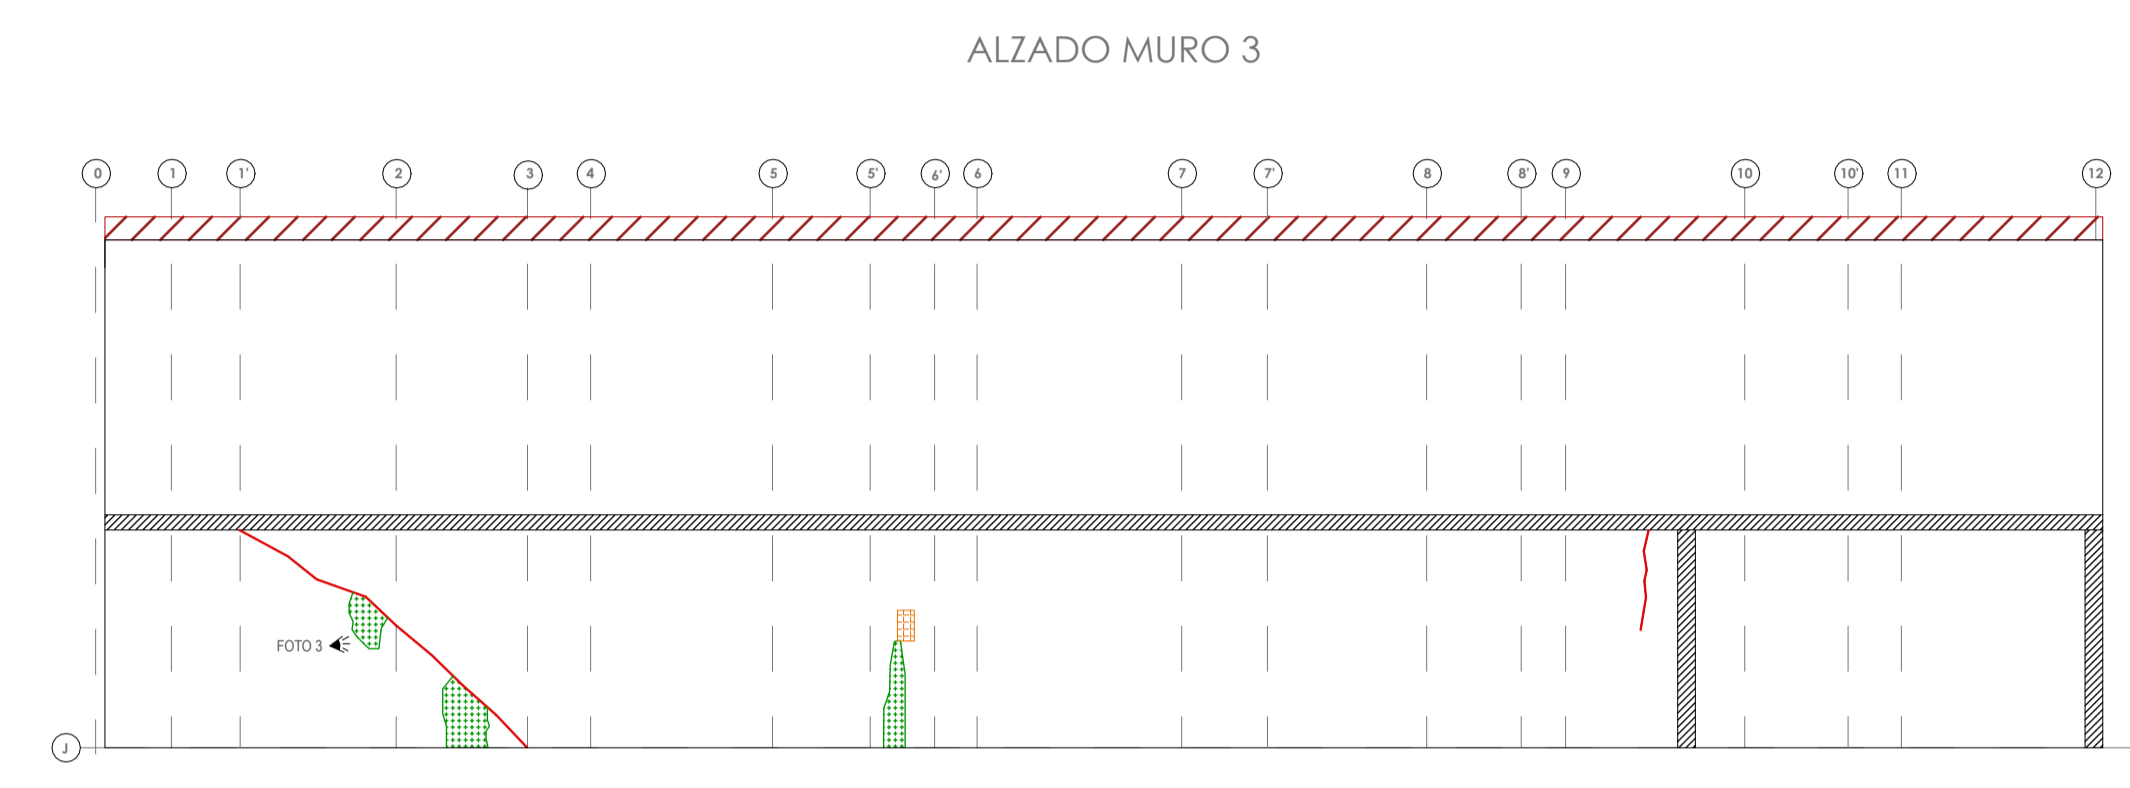
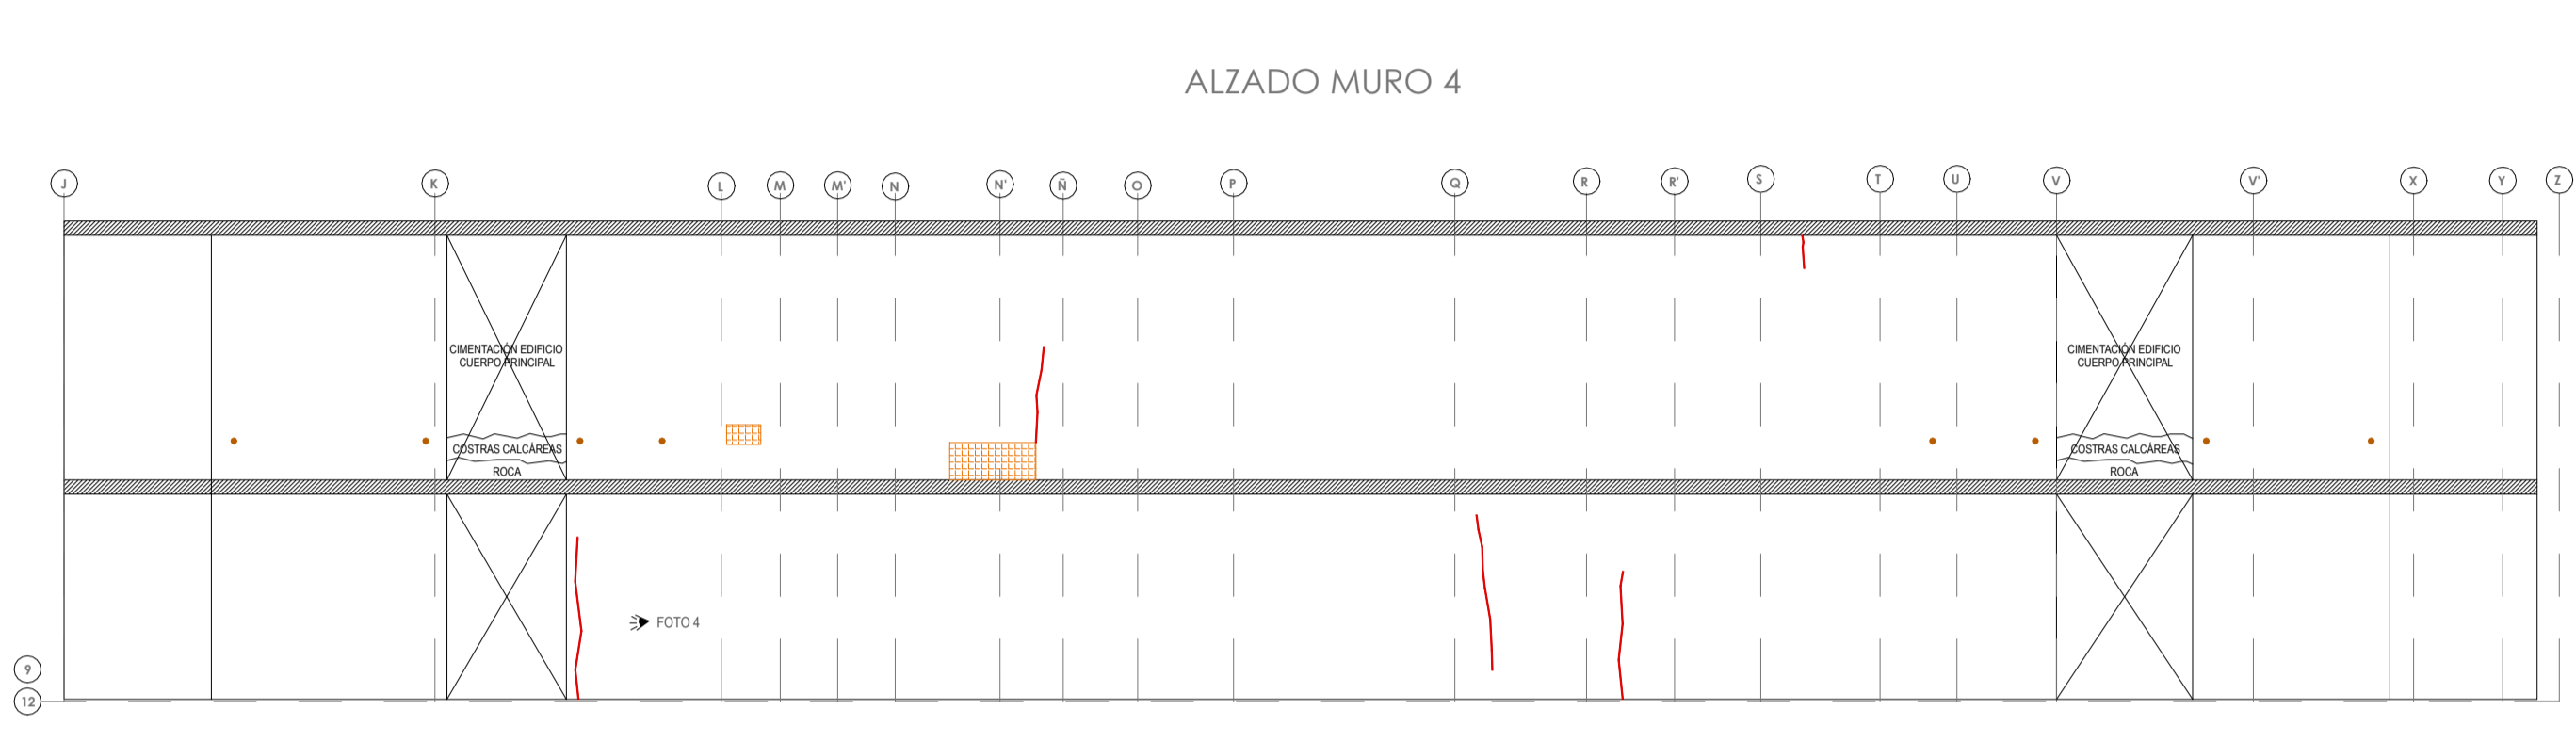
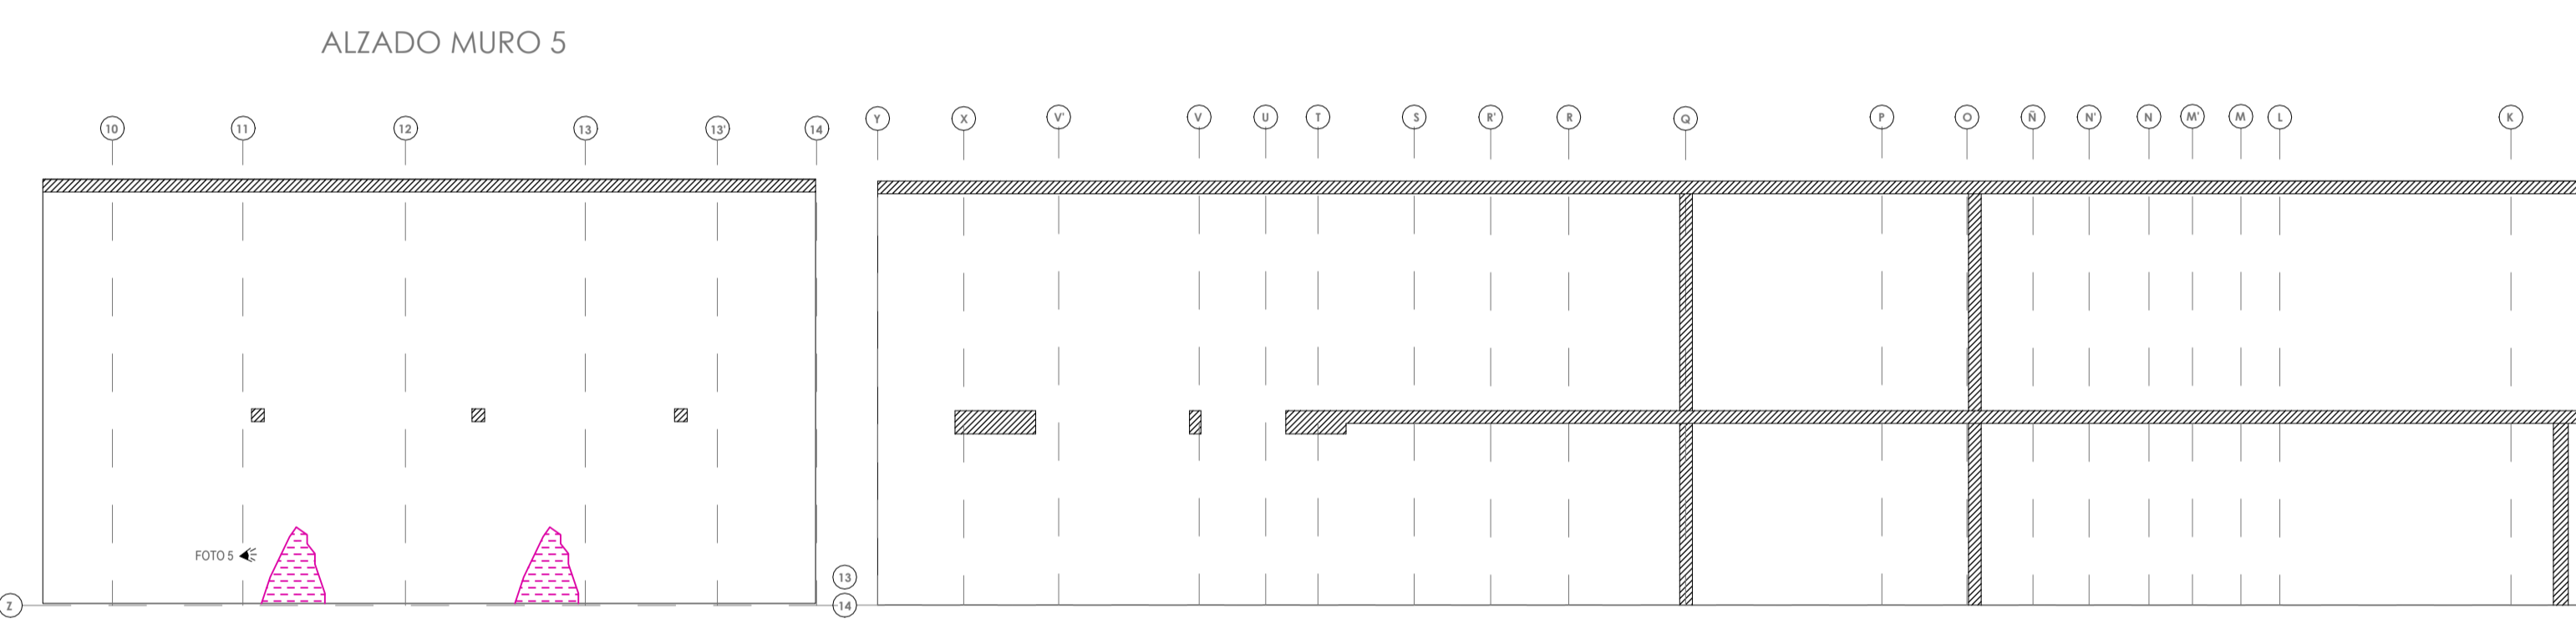
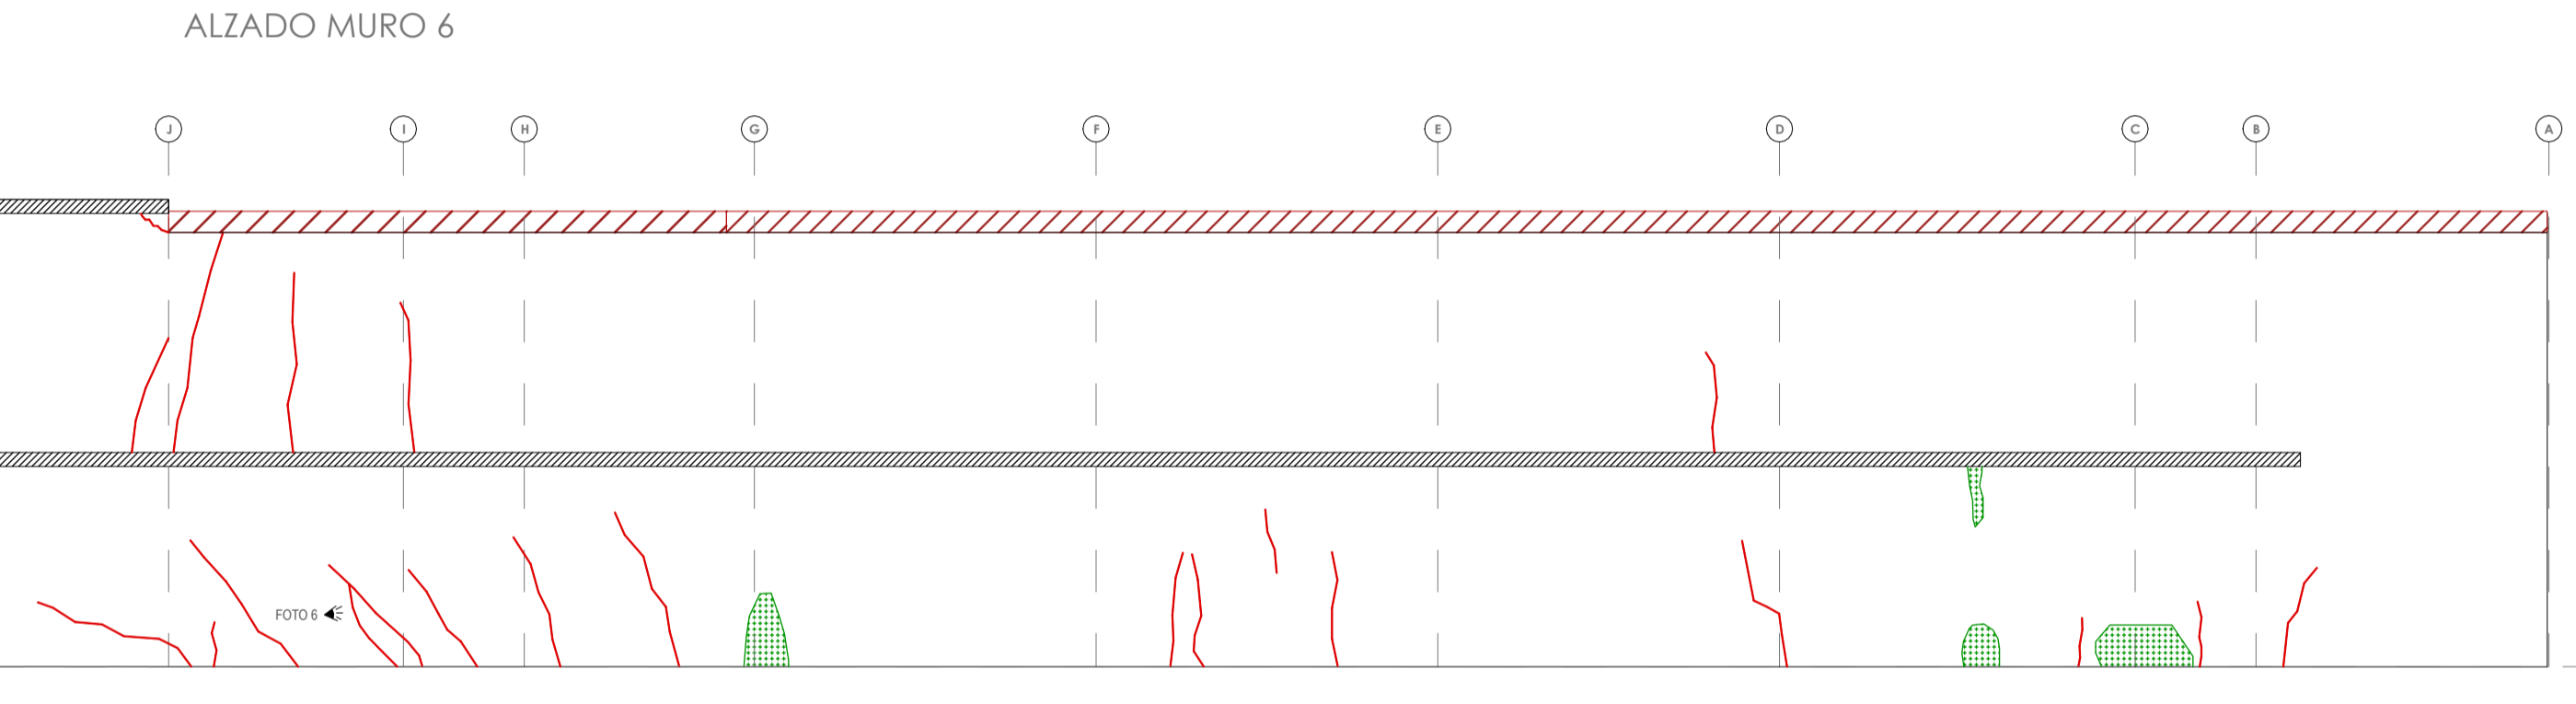
**ID-03**  
A1 1/150  
A3 1/300

Nota: La posición y ámbito de las patologías se han grafado de forma aproximada. Los tramos de muro no representado, aparentemente no presentan patologías.

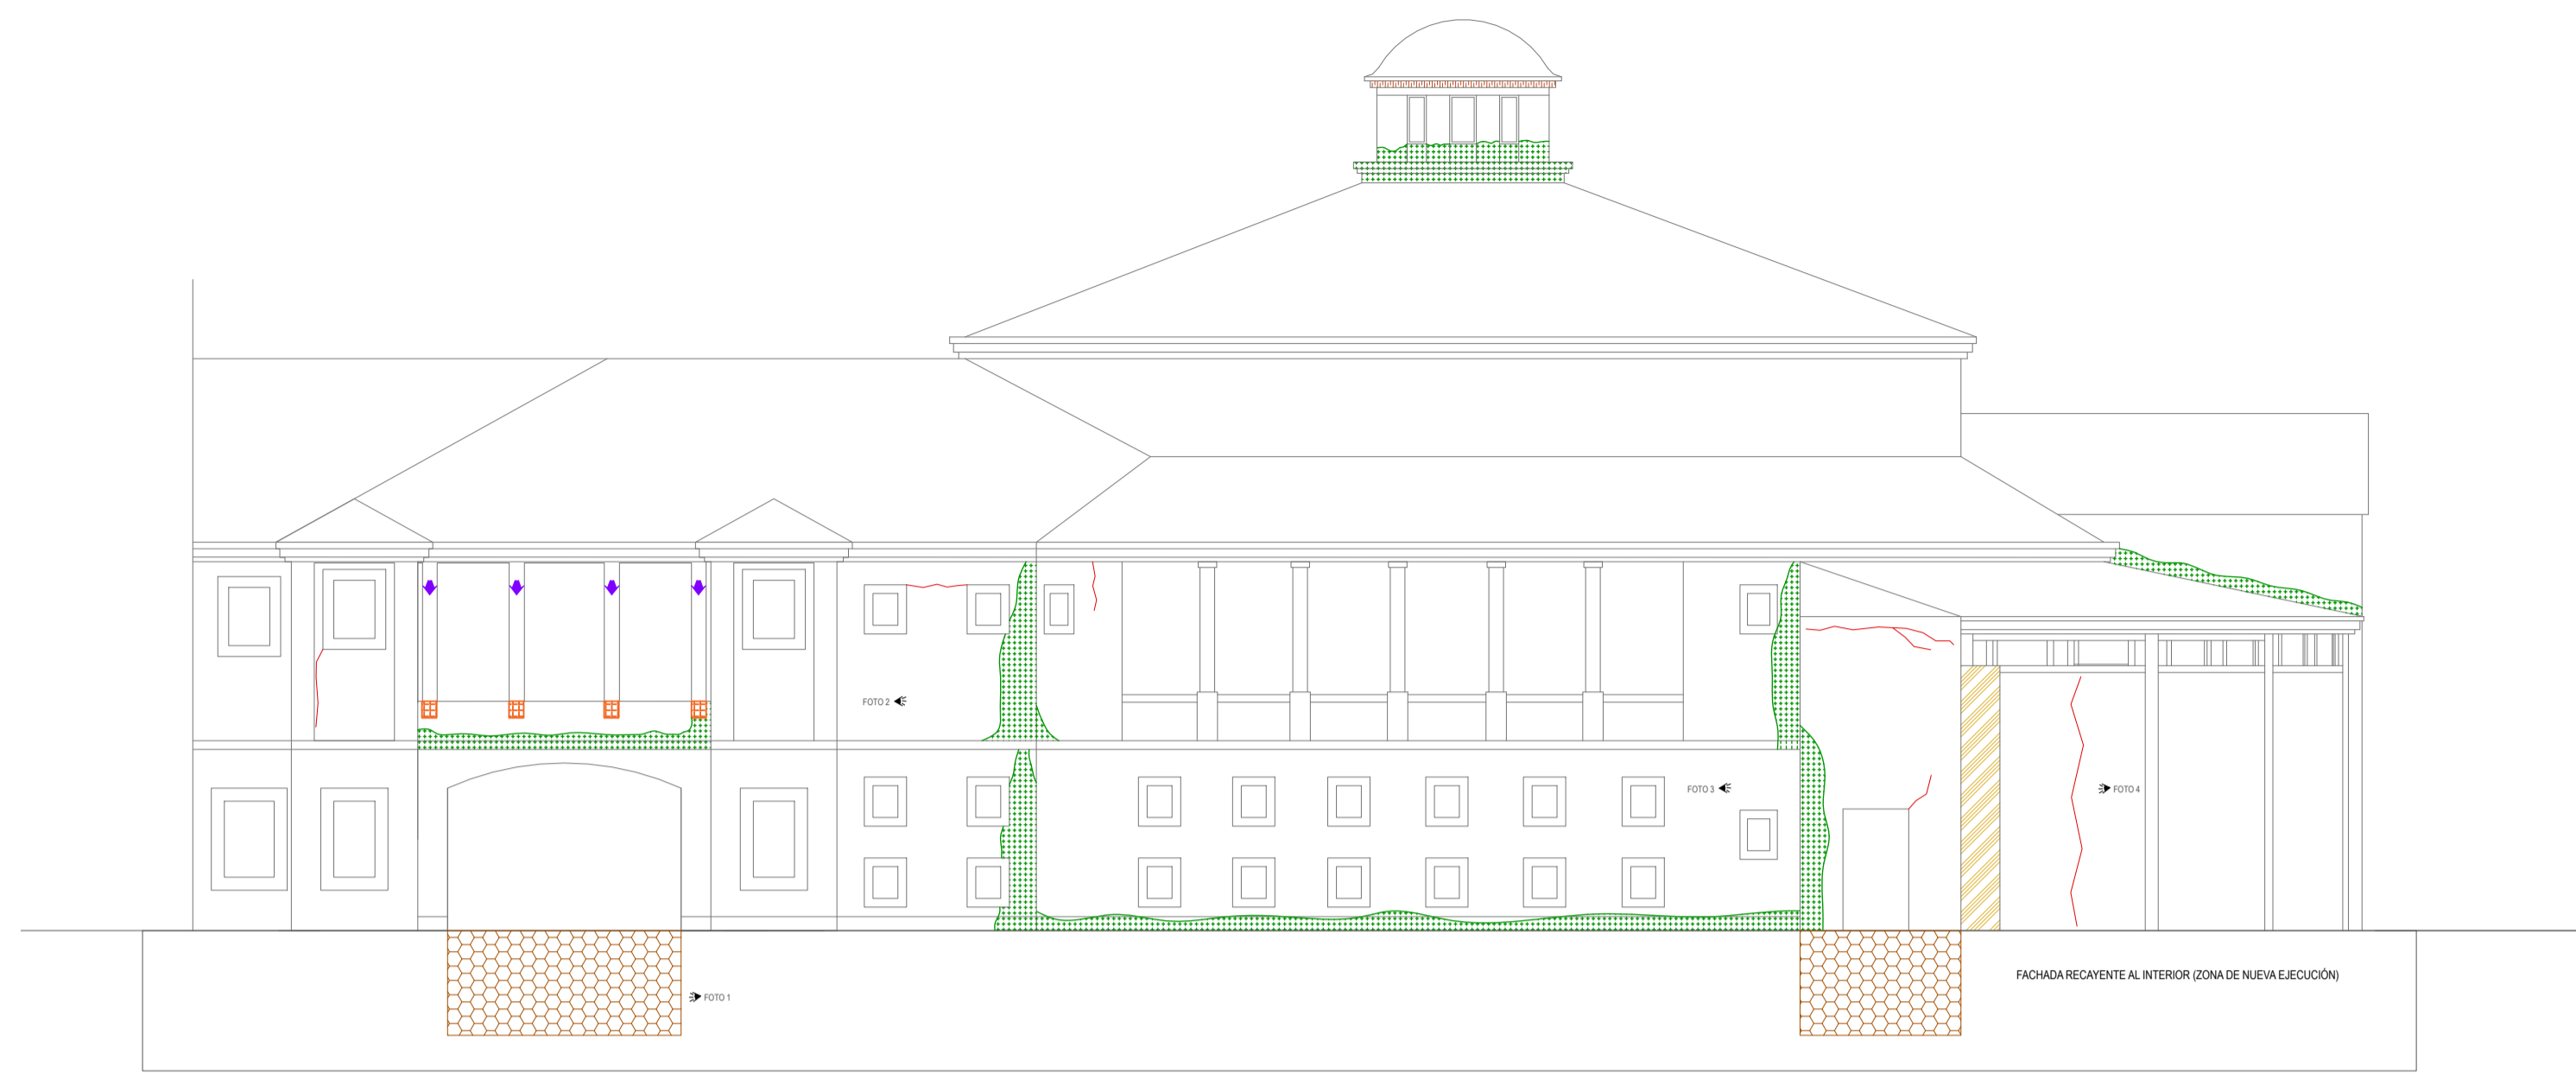
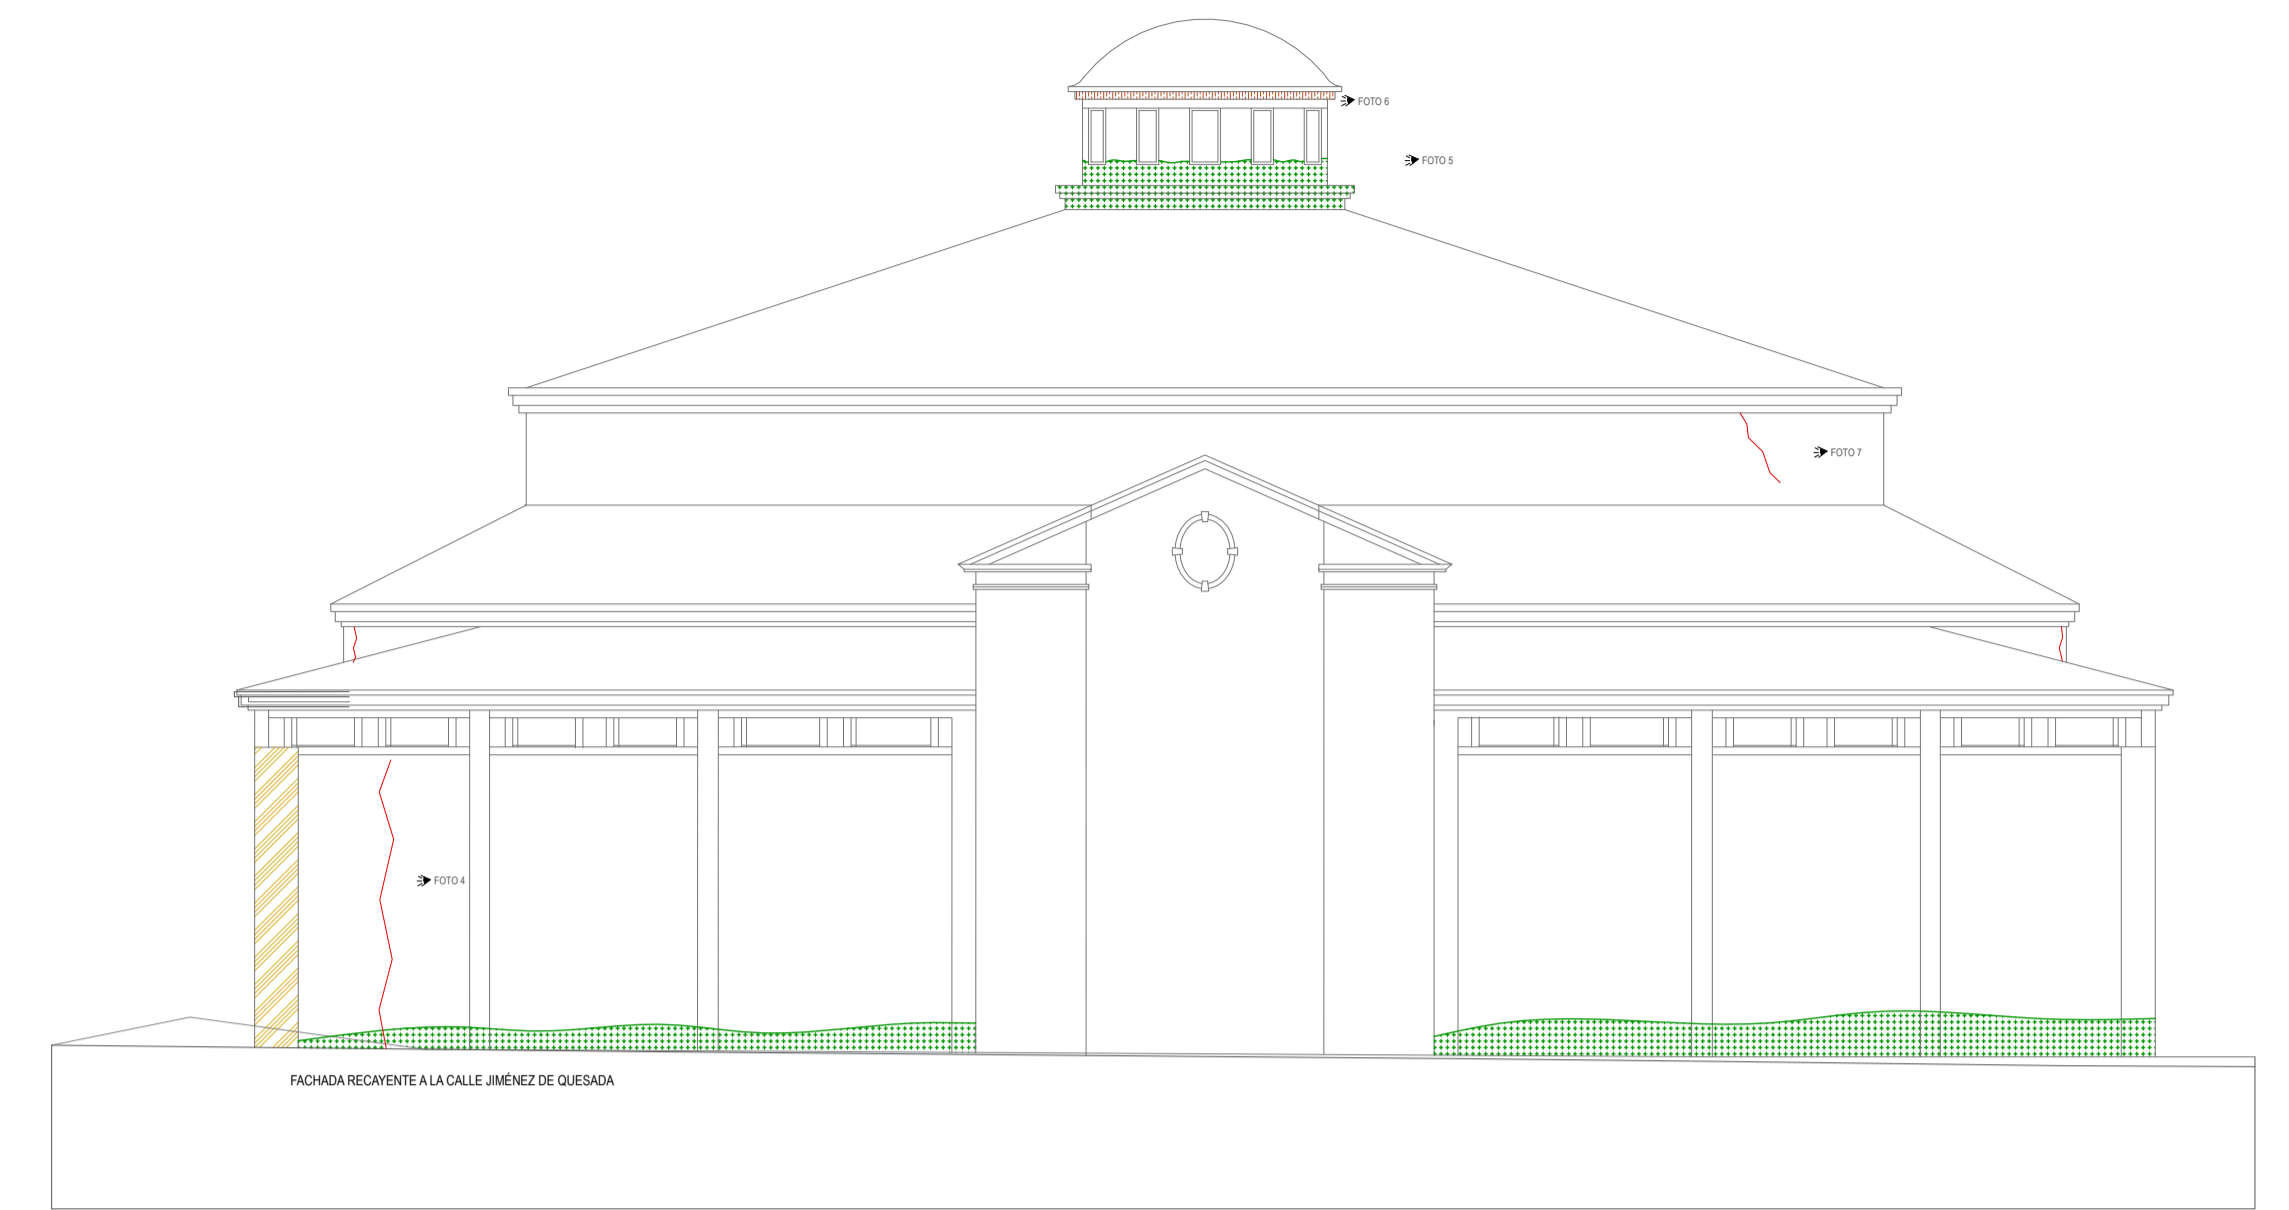
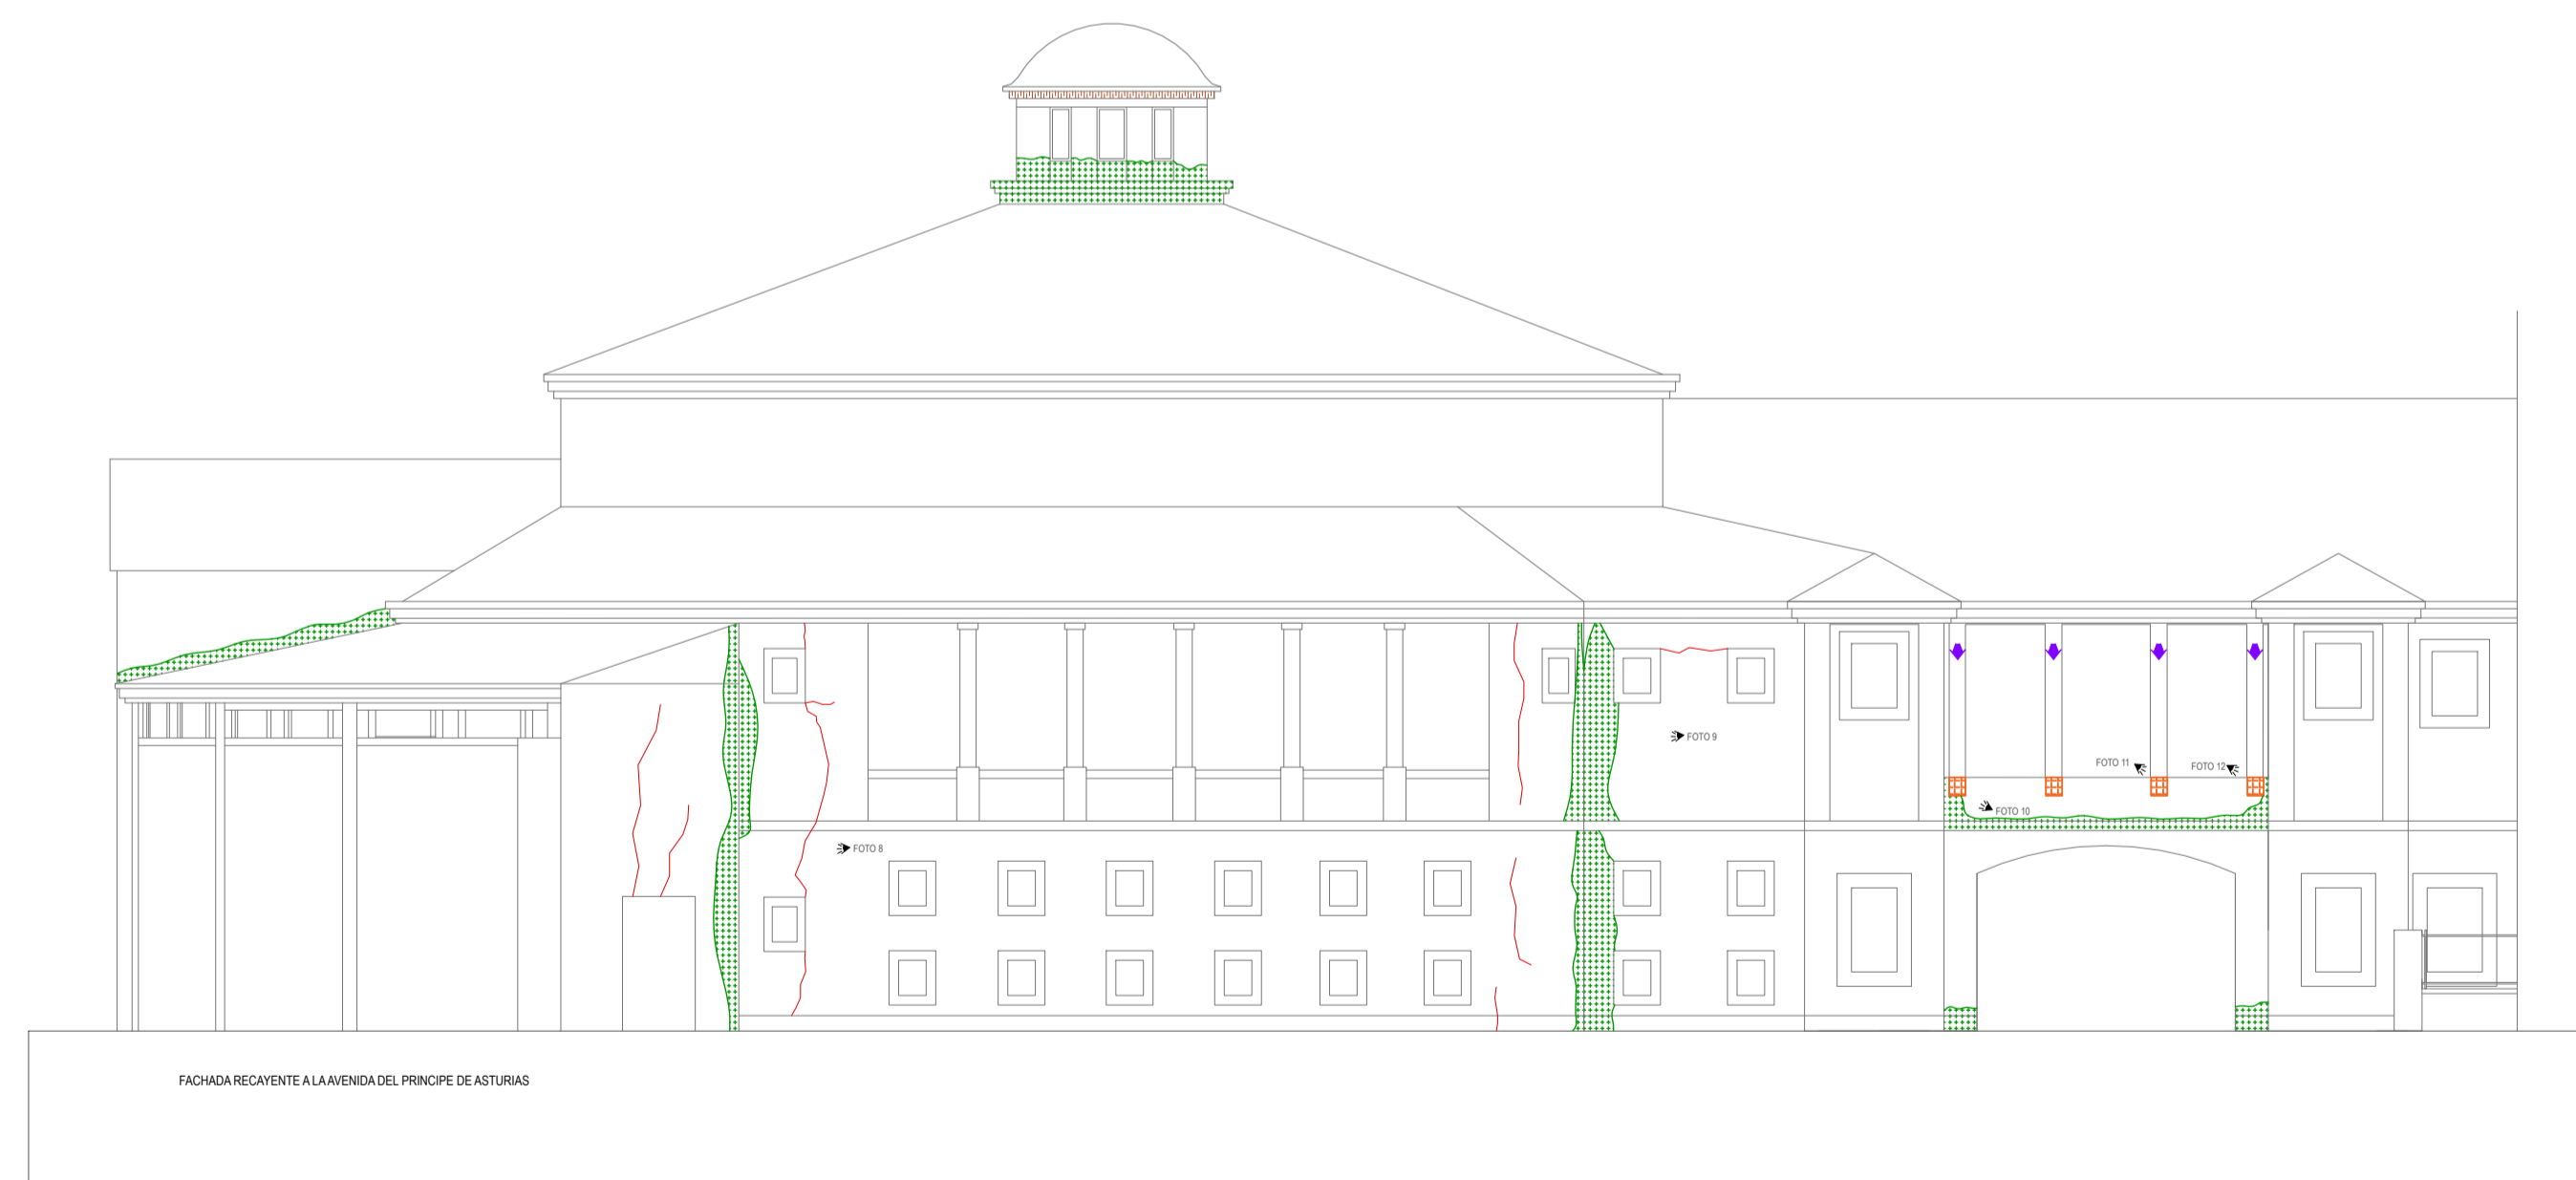
PLANOS DE FACHADAS- INVENTARIO DE DAÑOS  
**ALZADOS FACHADAS EDIFICIO EXISTENTE**

LEYENDA	
Nota 1 : A nivel general, el acabado de la cubierta presenta falta de mantenimiento	
Nota 2 : La posición y ámbito de las patologías se han graficado de forma aproximada	
	Grieta y/o fisura en fachada
	Desprendimiento de la piedra
	Hongos y moho
	Pérdida volumétrica
	Erosión de la piedra
	Desplome vertical hacia el exterior (Cabeceo +)
	Deslizamiento del talud
