PROYECTO BÁSICO Y DE EJECUCIÓN

MEJORA DE LA ENVOLVENTE TÉRMICA DEL I.E.S. JUANA PIMENTEL

AVDA. LOURDES, 2. ARENAS DE SAN PEDRO (ÁVILA)

SITUACIÓN Y EMPLAZAMIENTO

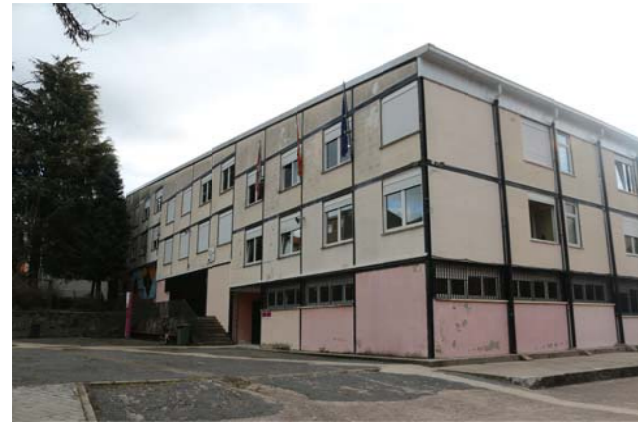
EDIFICIO PRINCIPAL

EDIFICIO PRINCIPAL. ACTUACIONES A REALIZAR.

1. Montaje de andamio multidireccional.
2. Desmontaje de rejas en ventanas y ventanal cafetería.
3. Retirada de elementos adosados a fachada: cables, banderas, altavoces, focos, chimenea...etc.
4. Desmontaje de placas de fibrocemento en cubierta escalera y bajantes.
5. Demolición de ventanal de cafetería y ampliación de hueco.
6. Replanteo de estructura de fachada ventilada.
7. Instalación de ménsulas y subestructura fachada ventilada de aluminio.
8. Periferia de arranque y ventilación fachada ventilada.
9. Montaje de recercado chapa metálica lacada en huecos de ventana, fijado mecánicamente a subestructura y a la carpintería existente. Sellados con silicona de poliuretano.
10. Aislamiento lana mineral.
11. Colocación de arranque de fachada ventilada.

12. Montaje de piezas cerámicas con grapas de acero inoxidable.
13. Suministro e instalación de remate de chapa lacada encuentro cubierta, según detalle.
14. Fijación de elementos auxiliares y equipamiento existente en fachada. (altavoz, sirena, fijaciones de cableado...etc.
15. Montaje de lamas de aluminio en ventanas.
16. Suministro y montaje de muro cortina en ventanal de cafetería.
17. Desmontaje parcial de andamio.
18. Aplicación de sistema S.A.T.E, en parte inferior de fachada, Aislamiento con refuerzo de mortero para el montaje de aplacado cerámico con adhesivo en parte baja del edificio, zócalo.
19. Montaje de lamas en huecos rasgados de planta baja.
20. Sustitución de la escalera de acceso a cubierta.
21. Incorporación de banco en fachada SO.
22. Sustitución de las bajantes de fibrocemento por cobre.

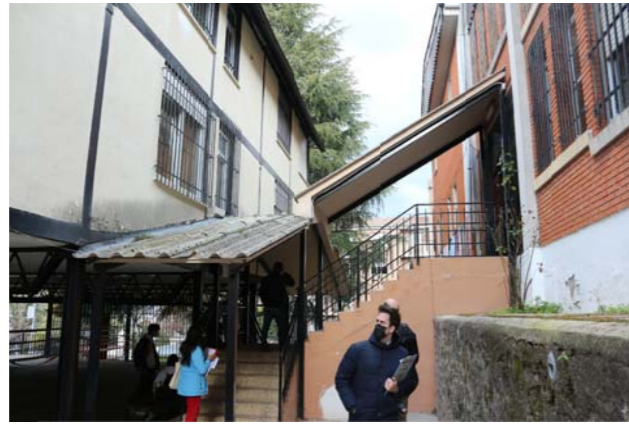
ZONA DE CONEXIÓN

CONEXIÓN ENTRE EDIFICIOS. ACTUACIONES A REALIZAR.

1. Montaje de andamio multidireccional.
2. Desmontaje de cubrición de fibrocemento y losa cubierta.
3. Demolición de estructura metálica y escaleras.
4. Recreidos de fábrica para apoyo de escalera.
5. Montaje de nueva estructura metálica para la pasarela.
6. Losa de hormigón con chapa colaborantes según planos.
7. Cubierta ligera estructura metálica y panel sandwich.
8. Apertura de huecos en fachadas y desmontaje de carpinterías.
9. Demolición de aseos.
10. Anular instalaciones en aseos.
11. Carga y retirada de escombros.
12. Reparación de pavimentos y revestimientos.
13. Recreido y formación de nueva losa de escalera.
14. Peldaños de granito nacional aserrado.
15. Cerramiento de pasarela con muro cortina.
16. Falso techo de yeso laminado en pasarela.
17. Sustitución de carpintería metálica del acceso principal.
18. Montaje de barandillas en escalera.

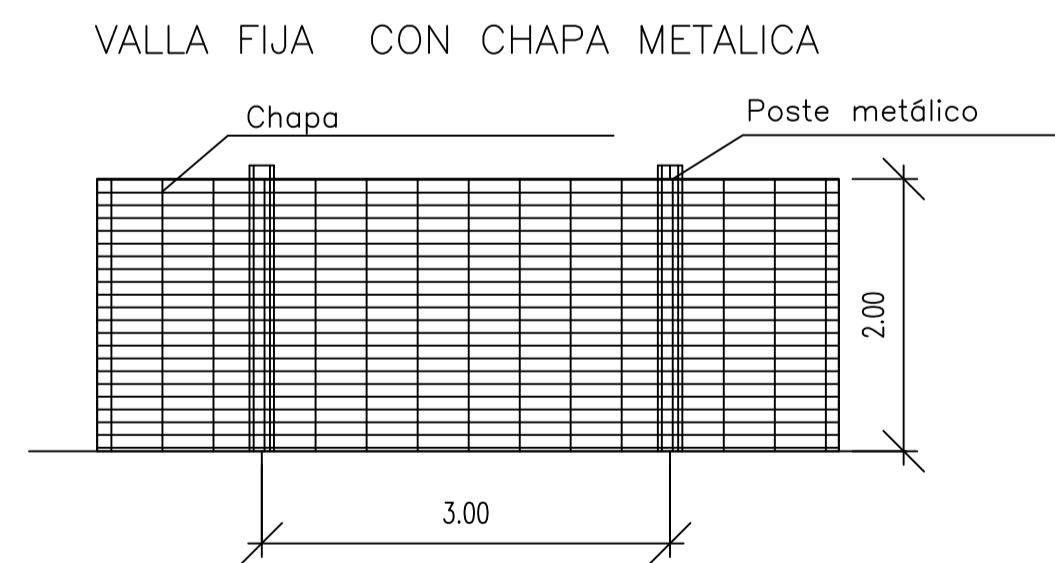
IMPLANTACIÓN EN OBRA.

MEIOS AUXILIARES... SEGURIDAD Y SALUD.
