**PROYECTO DE NUEVO ASCENSOR IES
JORGE GUILLÉN DE
VILLALÓN DE CAMPOS (VALLADOLID)**

**DOCUMENTACIÓN GRÁFICA
PLANOS**

DOCUMENTACIÓN GRÁFICA: PLANOS

SITUACIÓN Y CONDICIONES URBANÍSTICAS
CATASTRAL Y VISTA AÉREA

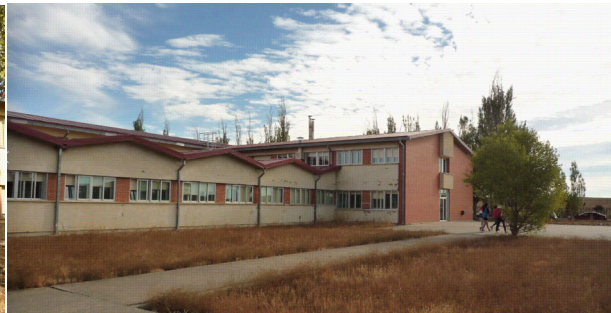
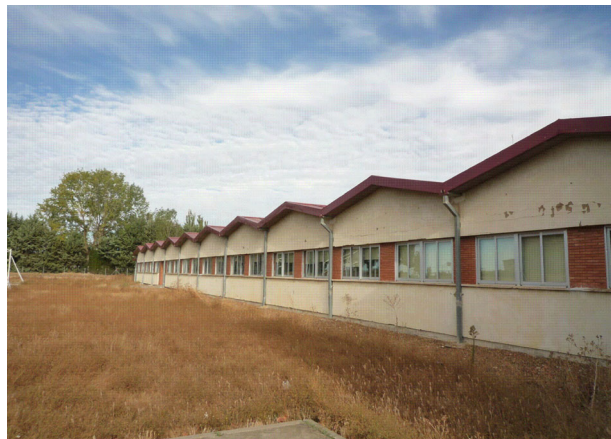
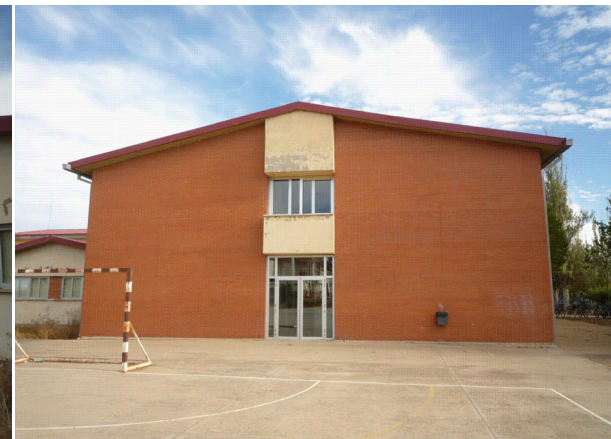
VISTAS DEL PATIO Y DEL ACCESO SUR DONDE SE UBICARÁ EL ASCENSOR

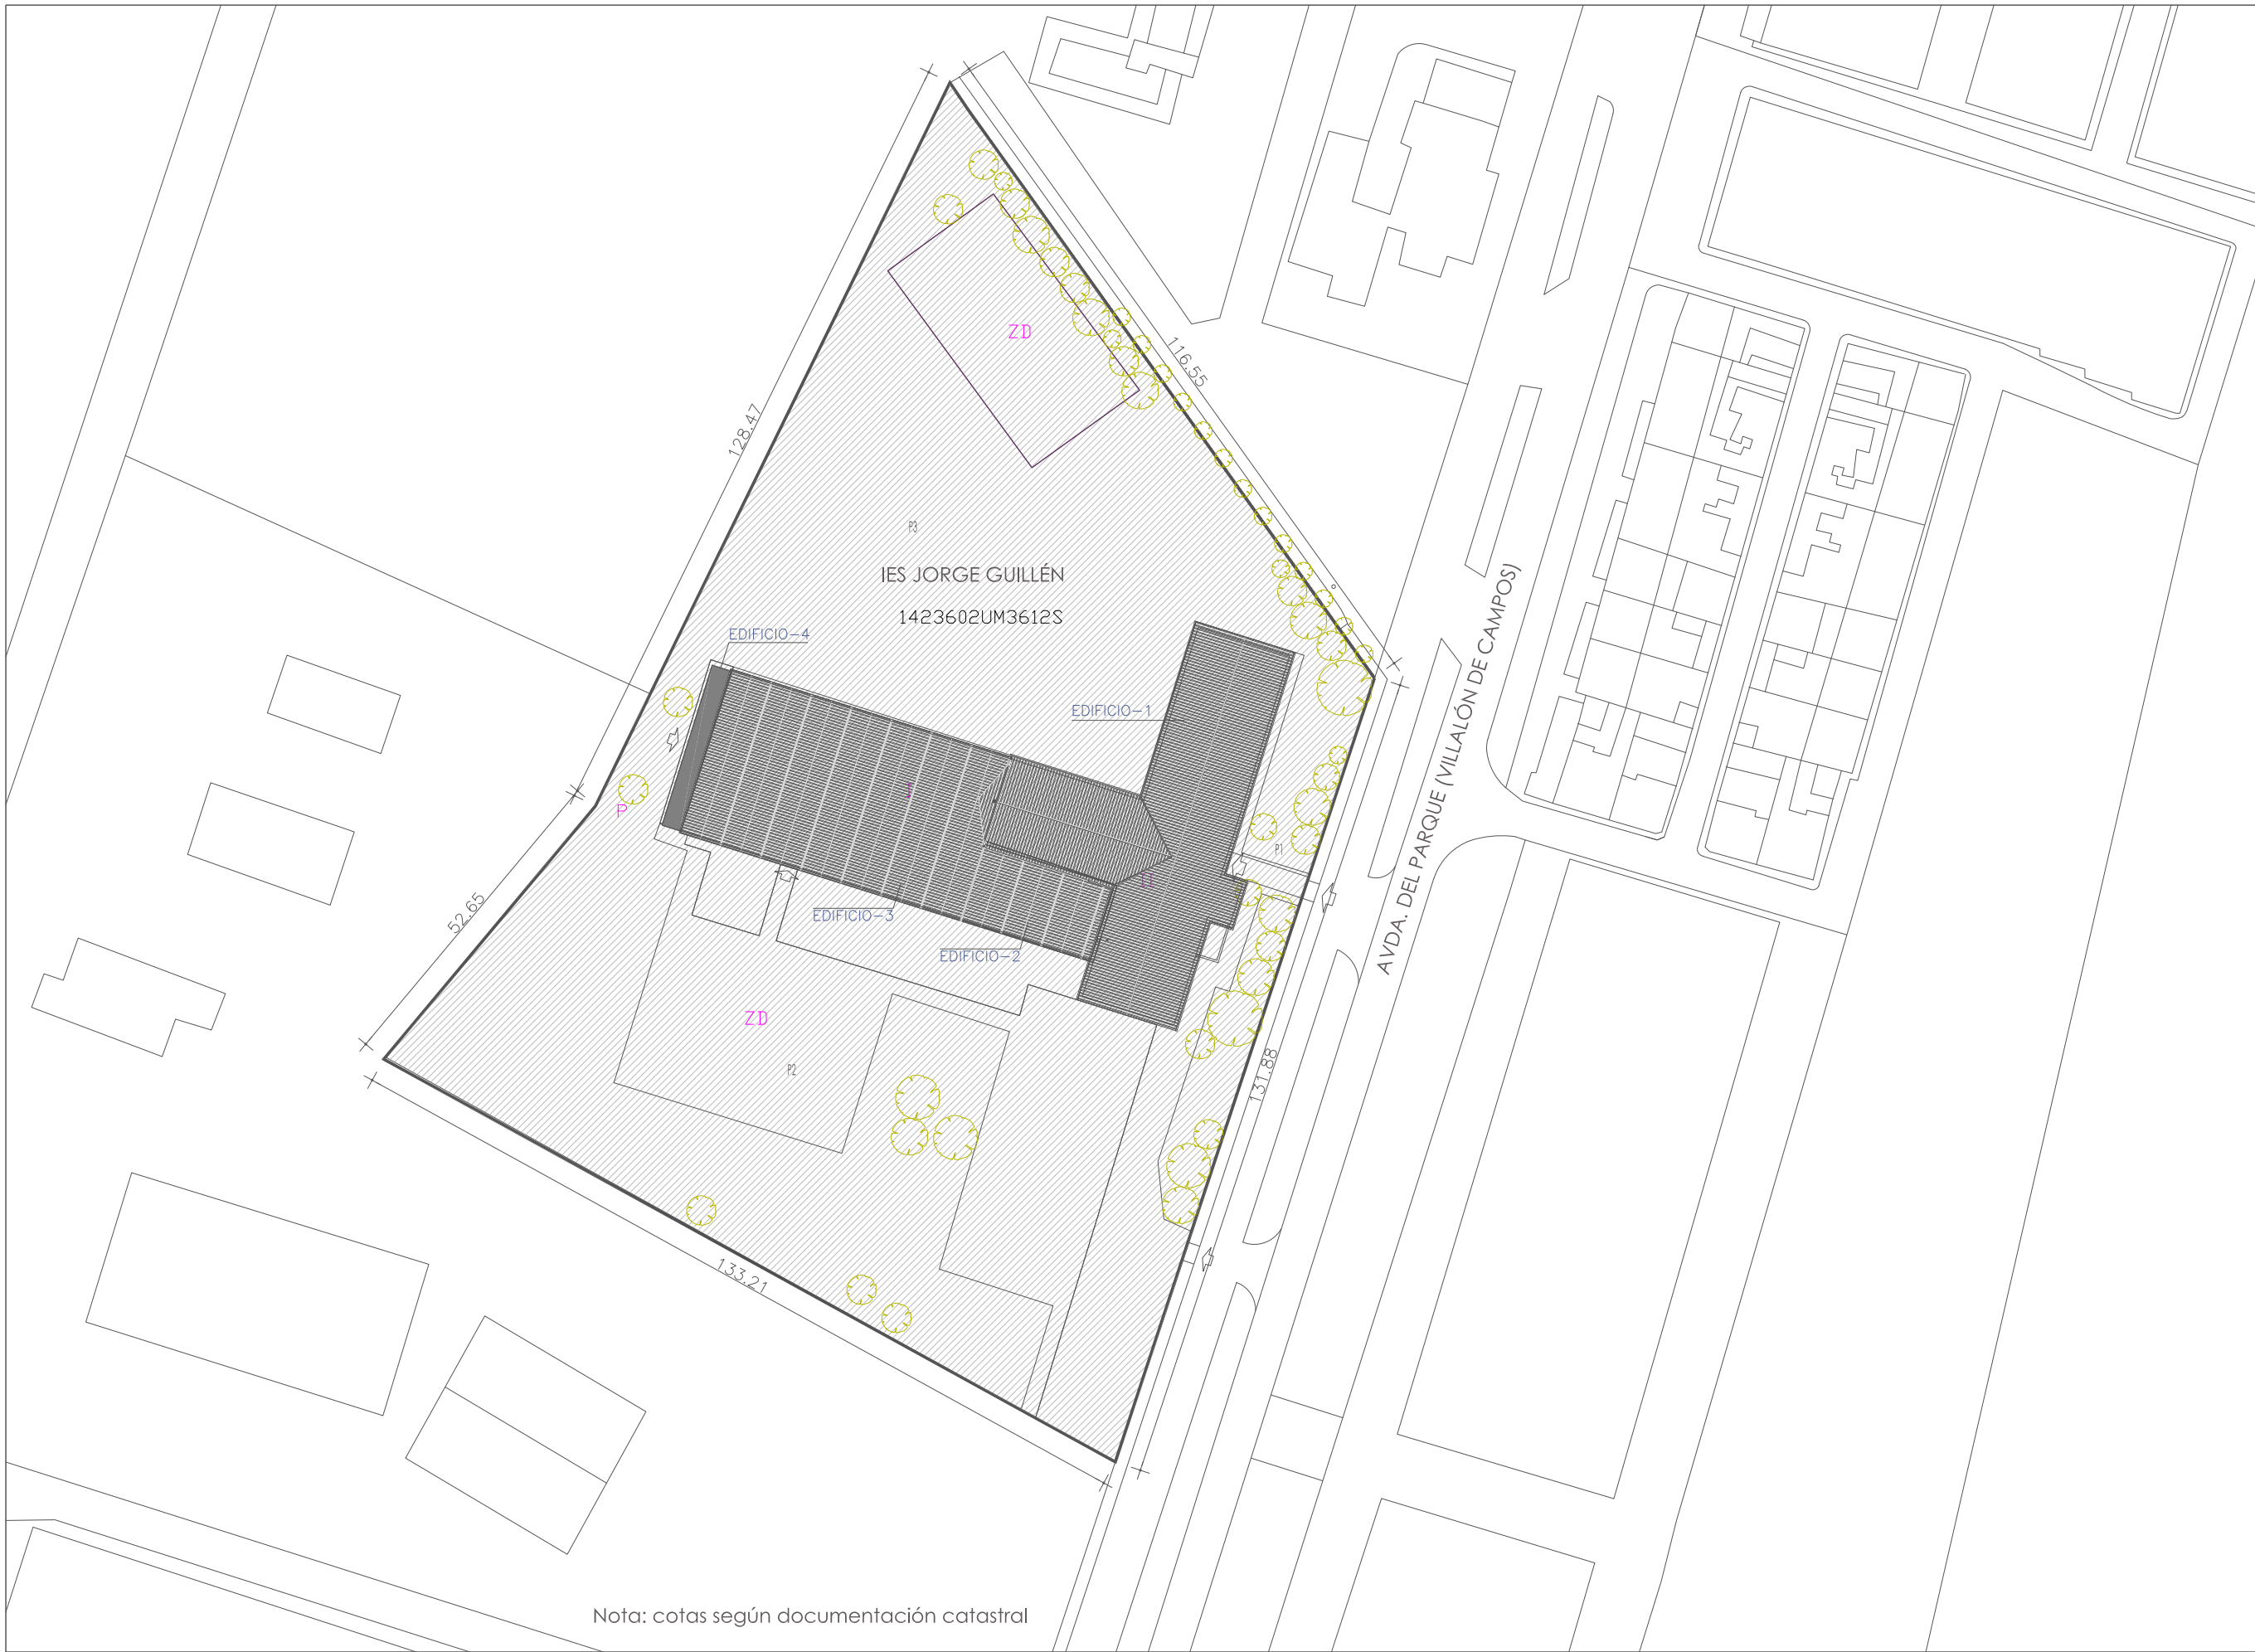
ESTADO ACTUAL. PLANTA BAJA DEL CONJUNTO.
ZONAS DE ACTUACIÓN.

ACTUACIONES PREVISTAS

- 1
- CONSTRUCCIÓN DE CAJA DE ASCENSOR ANEXA A EDIFICACIÓN:
A) RETIRADA DE CARPINTERÍAS DE PLANTA BAJA Y PTA.1ª
B) DEMOLICIÓN DE SOLERA Y SUMIDERO
C) DEMOLICIÓN DE CERRAMIENTO Y VOLADIZO

D) EXPLANACIÓN Y APERTURA DE POZOS DE CIMENTACIÓN
E) MODIFICACIÓN DE INSTALACIÓN DE ALCANTARILLADO
F) CIMENTACIÓN, ESTRUCTURA, SOLERA Y CERRAMIENTO
G) DIVISIONES Y TRASDOSADOS

H) CARPINTERÍAS Y CERRAJERÍA EXTERIOR
.I) ACONDICIONAMIENTO DE INSTALACIONES
J) REVESTIMIENTOS Y ACABADOS
- 2
- NUEVO SISTEMA DE ANCLAJE DE CONDUCTOS DE CALEFACCIÓN:

A) DESMONTAJE DE ANCLAJES INADECUADOS Y CANALES DE APOYO
B) COLOCACIÓN DE NUEVOS ANCLAJES Y RECOLOCACIÓN DE CANALES
- 3
- SUSTITUCIÓN DE PAVIMENTO DE LOCAL Y SOLERA:

A) RETIRADA DE CARPINTERÍA INTERIOR
B) RETIRADA DE RADIADORES Y CONDUCTOS DE INSTALACIÓN
C) DEMOLICIÓN DE PAVIMENTO Y SOLERA
D) EXPLANACIÓN Y COMPACTACIÓN DE TERRENO

E) FORMACIÓN DE SUBBASE Y PLATAFORMA IMPERMEABILIZADA
F) FORMACIÓN DE SOLERA VENTILADA
G) REPARACIÓN DE PARAMENTOS VERTICALES Y COLOCACIÓN DE CONDUCTOS
H) PAVIMENTACIÓN
.I) ACONDICIONAMIENTO DE INSTALACIONES Y COLOCAIÓN DE CARPINTERÍAS

J) REVESTIMIENTOS Y ACABADOS

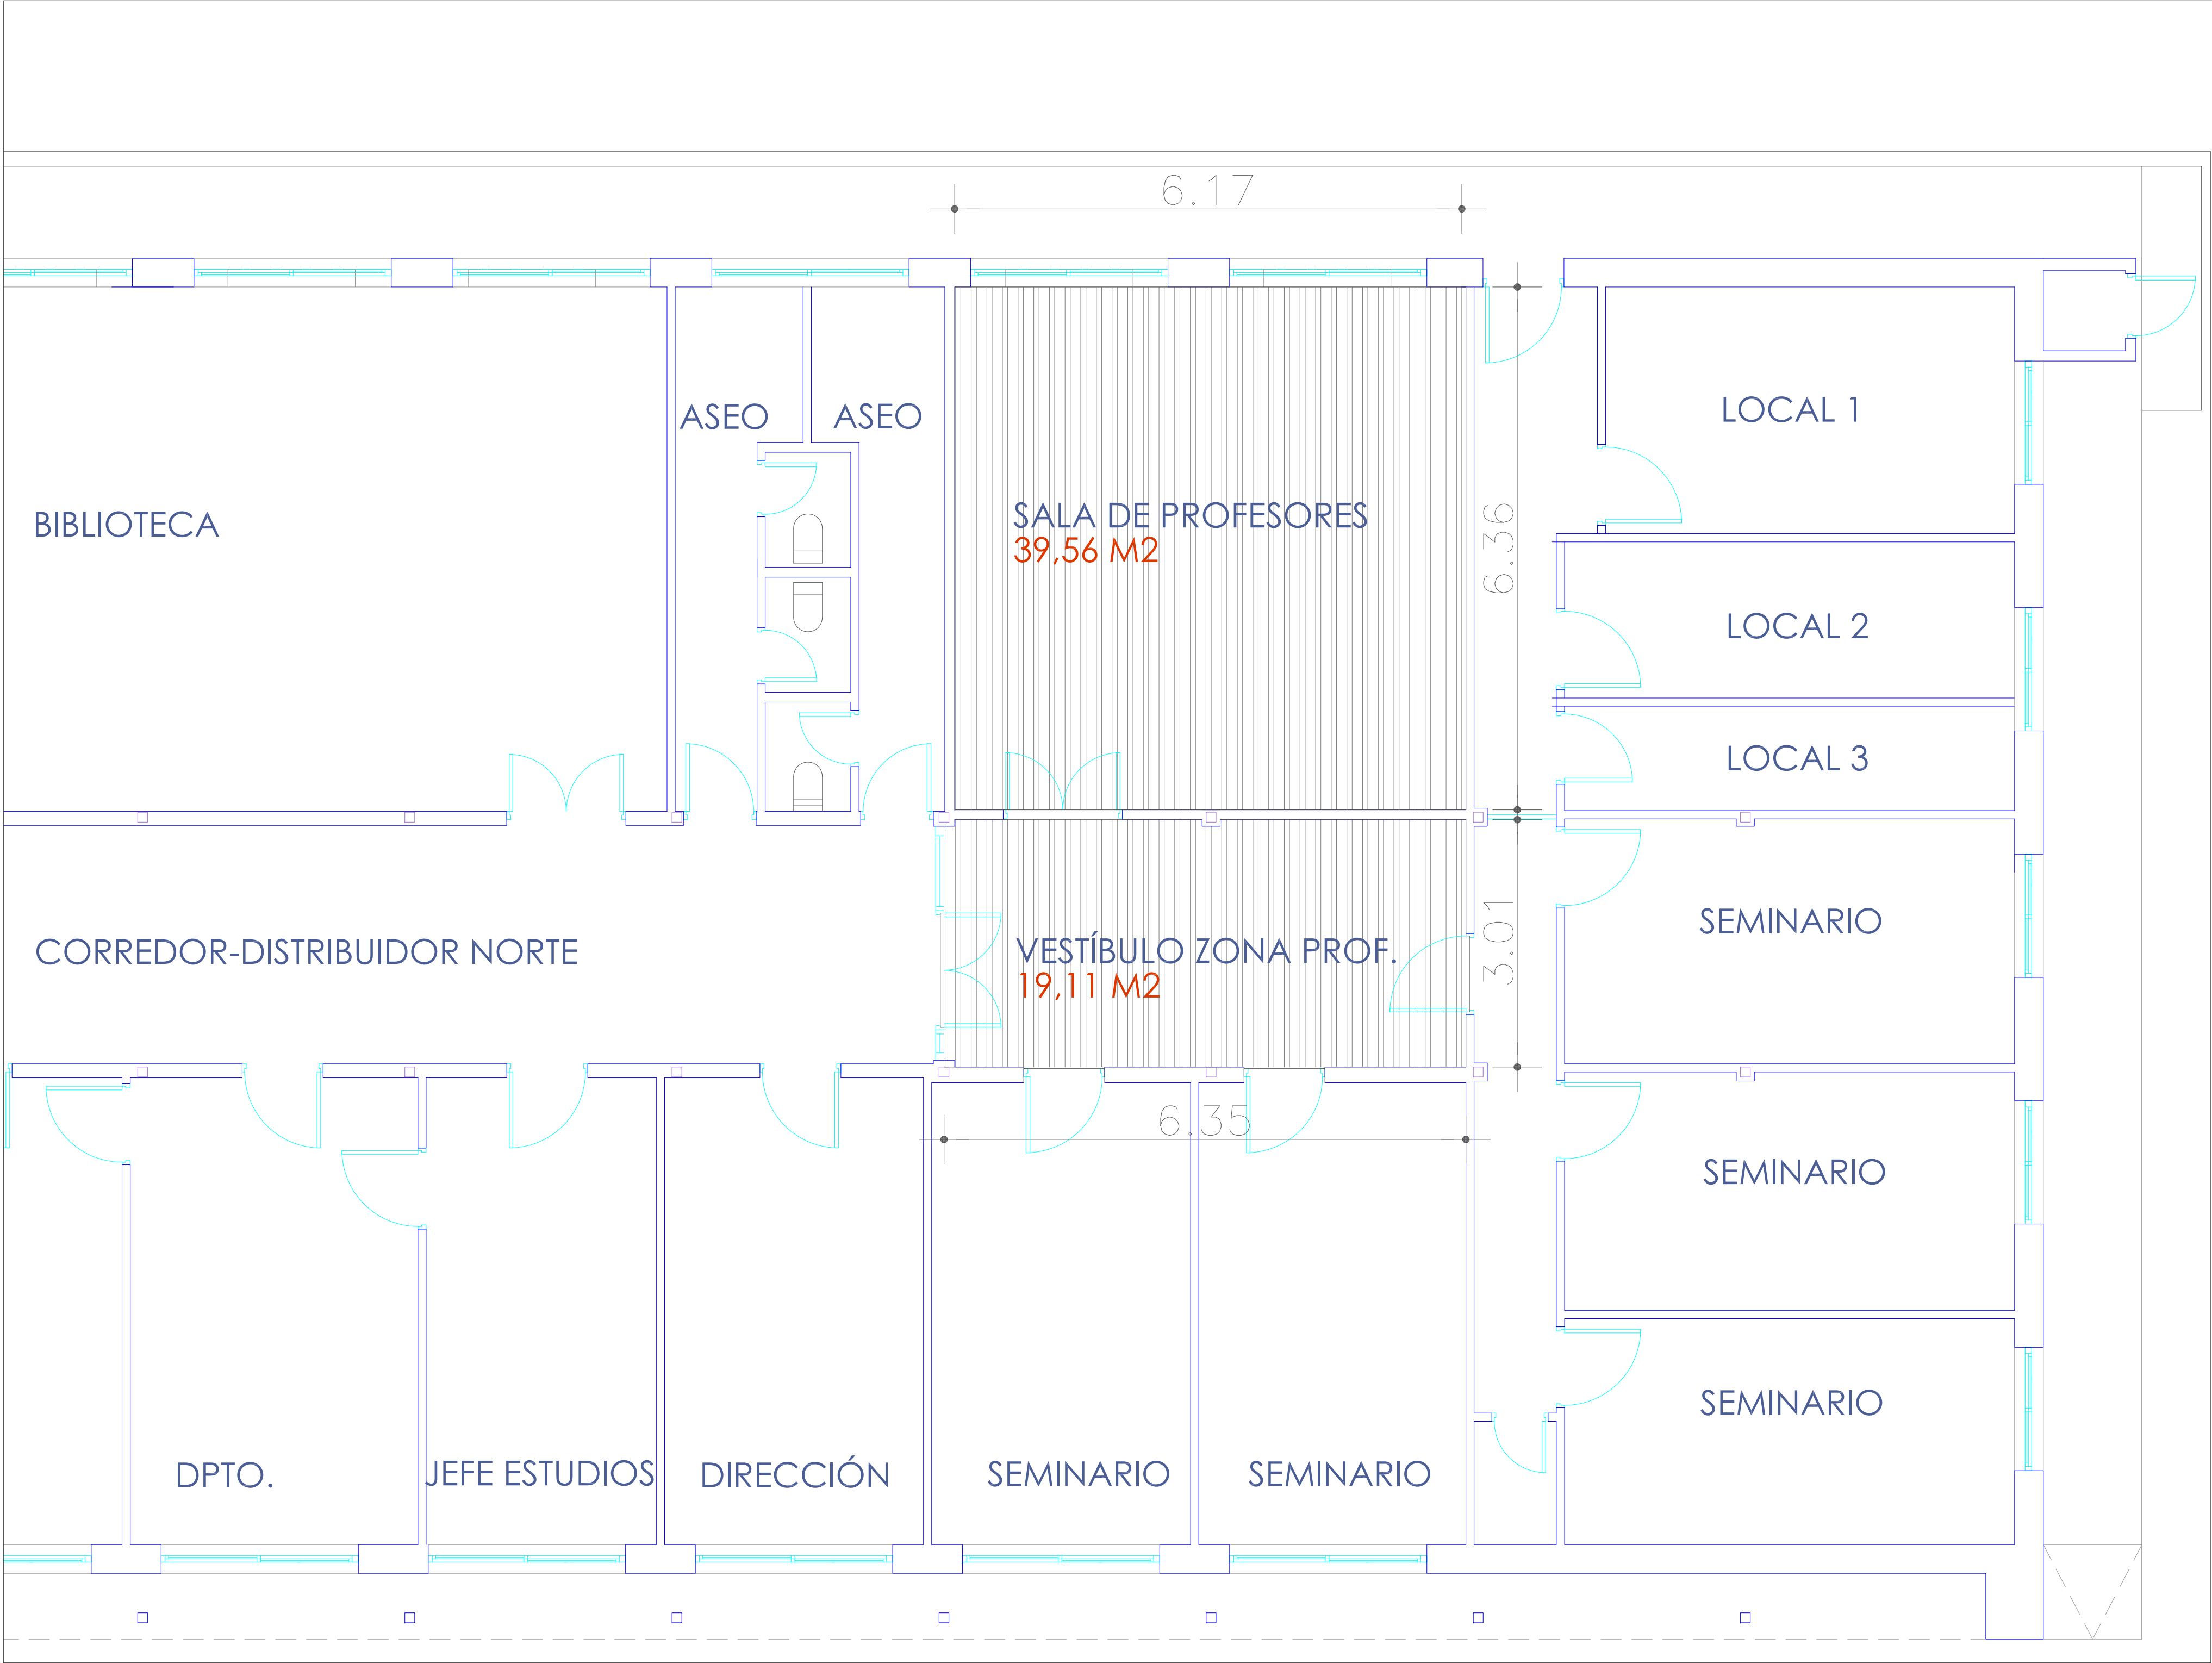
D1

PLANTA BAJA

ALZADO OESTE ZONA 1

SECCIÓN POR PORCHE Y TERRAZA ZONA 1

ESTADO REFORMADO: PLANTA, ALZADO, SECCIÓN Y DETALLE
ZONA 3: ACONDICIONAMIENTO DE PAVIMENTOS INTERIORES
