ARQUIGAMA ARQUITECTURA Y URBANISMO <small>COLEGIADO Nº 3879 - C.O.A. SALAMANCA</small>	plano. SITUACIÓN_EMPLAZAMIENTO	A 1
	proyecto básico y ejecución. MEJORA ENVOLVENTE TÉRMICA.	fecha. Marzo_19
	situación. I.E.S. Juana Pimentel. Avda. Lourdes, s/n. ARENAS DE SAN PEDRO	escala. varias
	promotor. ENTE PÚBLICO REGIONAL DE LA ENERGIA	
JOSÉ CARLOS GARCÍA MARTÍN		ARQUITECTO
FONDO EUROPEO DE DESARROLLO REGIONAL

plano. FACHADA EDIFICIO PRINCIPAL. REPLANTEO. A3

plano. **FACHADAS EDIFICIO PRINCIPAL_DETALLES.** **A4**
proyecto básico y ejecución.
MEJORA ENVOLVENTE TÉRMICA.
situación. I.E.S. Juana Pimentel.
Avda. Lourdes, s/n. ARENAS DE SAN PEDRO
promotor. ENTE PÚBLICO REGIONAL DE LA ENERGIA
fecha. Marzo_19
escala. 1/75

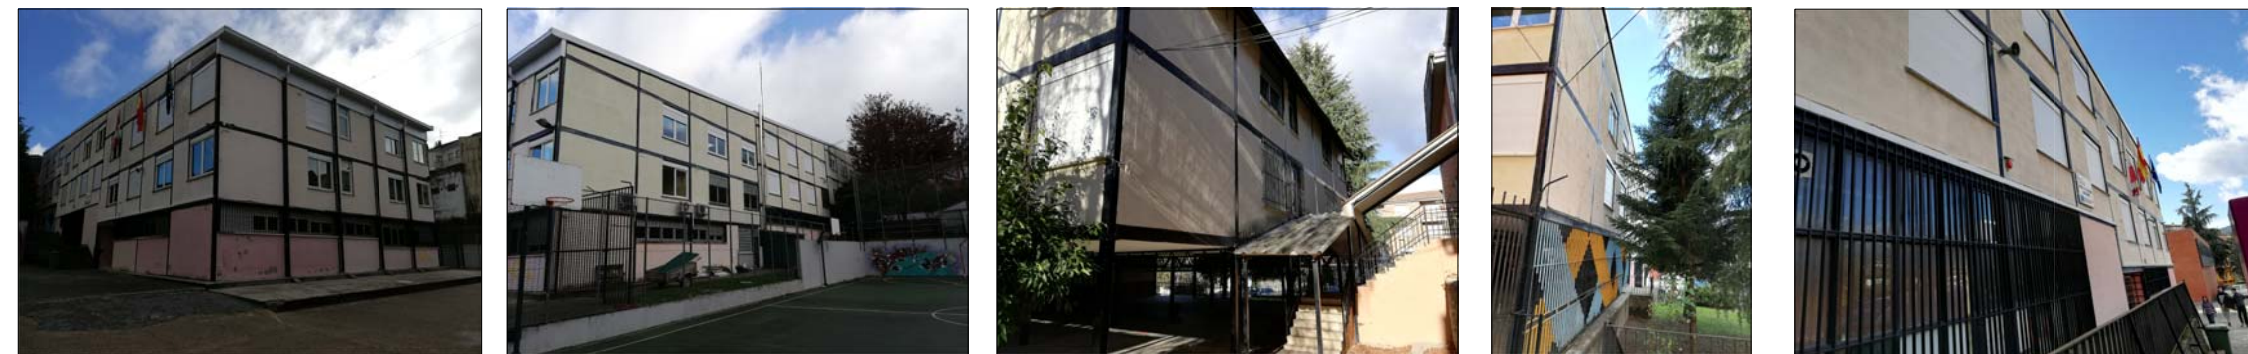
EDIFICIO PRINCIPAL

ACTUACIONES A REALIZAR.

1. Montaje de andamio multidireccional.
2. Desmontaje de rejas en ventanas y ventanal cafetería.
3. Retirada de elementos adosados a fachada; cables, banderas, altavoces, focos, chimenea, etc.
4. Desmontaje de placas de fibrocemento en cubierta escalera y bajantes.
5. Demolición de ventanal de cafetería y ampliación de hueco.
6. Replanteo de estructura de fachada ventilada.
7. Instalación de ménsulas y subestructura fachada ventilada de aluminio.
8. Periferia de arranque y ventilación fachada ventilada.
9. Montaje de recerado chapa metálica lacada en huecos de ventana, fijado mecánicamente a subestructura y a la carpintería existente. Sellados con silicona de poliuretano.
10. Aislamiento lana mineral.

11. Colocación de arranque de fachada ventilada.
12. Montaje de piezas cerámicas con grapas de acero inoxidable.
13. Suministro e instalación de remate de chapa lacada encuentro cubierta, según detalle.
14. Fijación de elementos auxiliares y equipamiento existente en fachada. (altavoz, sirena, fijaciones de cableado, etc.)
15. Montaje de lamas de aluminio en ventanas.
16. Suministro y montaje de muro cortina en ventanal de cafetería.
17. Desmontaje parcial de andamio.
18. Aplicación de sistema S.A.T.E. en parte inferior de fachada. Aislamiento con refuerzo de mortero para el montaje de aplacado cerámico con adhesivo en parte baja del edificio. zócalo.
19. Montaje de lamas en huecos rasgados de planta baja.

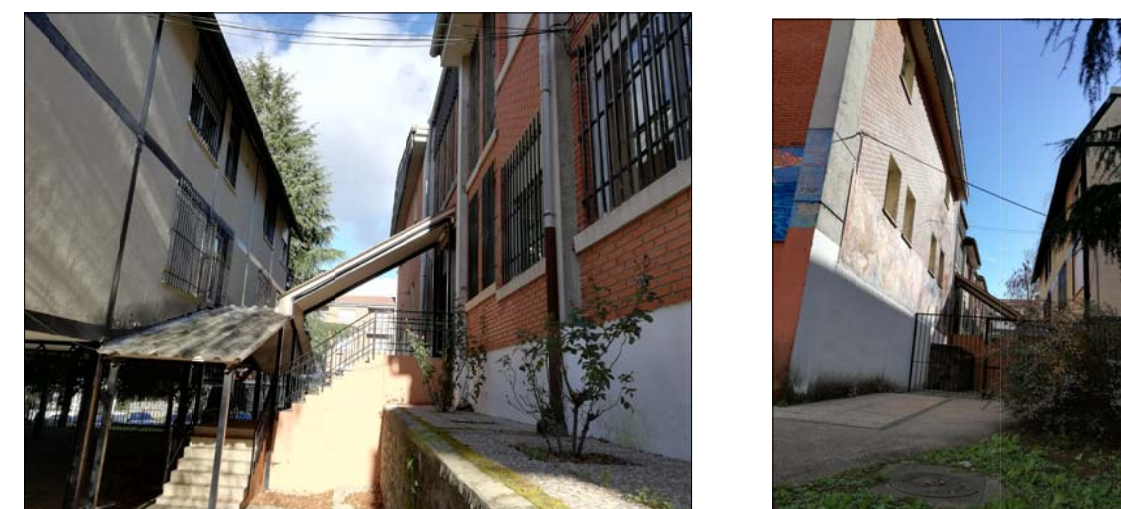
CONEXIÓN ENTRE EDIFICIOS.

ACTUACIONES A REALIZAR.

1. Montaje de andamio multidireccional.
2. Desmontaje de cubrición de fibrocemento.
3. Demolición de losa hormigón en cubierta.
4. Recreidos de fábrica para apoyo de pasarela.
5. Montaje de zancas metálica apoyadas sobre pilares existentes.
6. Losa de hormigón con chapa colaborantes según planos.
7. Cubierta ligera estructura metálica y panel sandwich.
8. Apertura de huecos en fachadas y desmontaje de carpinterías.
9. Demolición de aseos.
10. Anular instalaciones en aseos.
11. Carga y retirada de escombros.
12. Reparación de pavimentos y revestimientos.
13. Recreido y formación de nueva losa de escalera.
14. Peldaño de granito nacional aserrado.
15. Cerramiento de pasarela con U_Glass en cámara.
16. Falso techo de yeso laminado en pasarela.
17. Sustitución de carpintería metálica del acceso principal.
18. Montaje de barandillas en escalera, aprovechando las existentes.

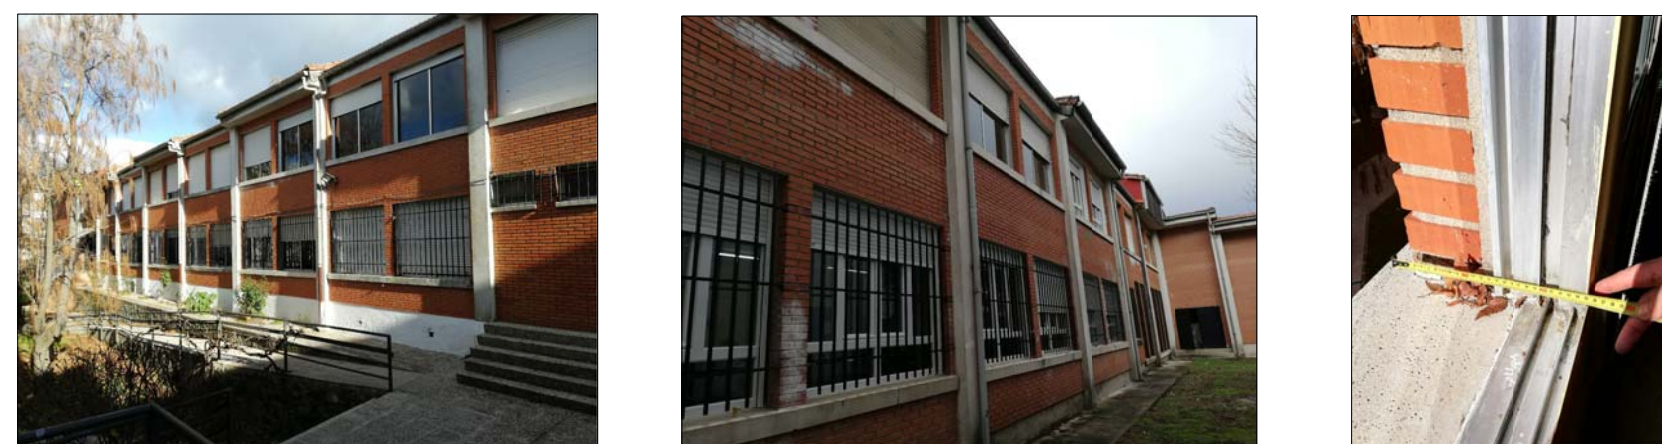
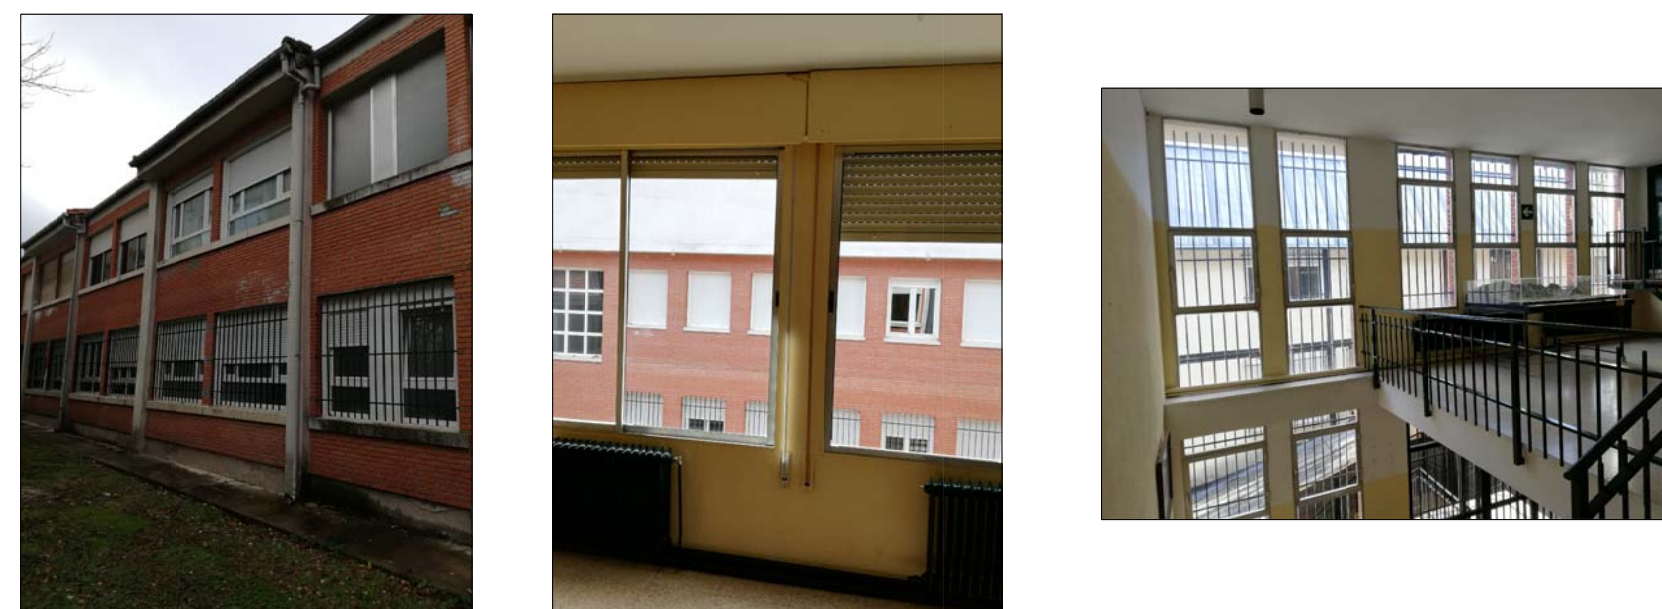
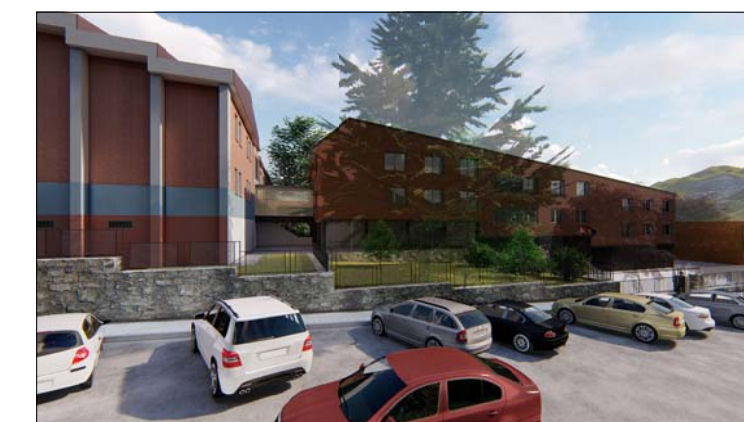
EDIFICIO AUXILIAR

ACTUACIONES A REALIZAR.

Retiradas de rejas en ventanas de planta baja. Se retirará las rejas de las ventanas en las que se prevé el montaje de lamas de aluminio. Levantado de carpintería existentes con medios manuales, incluido medios auxiliares para la retirada de vidrios y periferia de aluminio. Retirada de escombros. Demolición de capitalizados de ventans de madera. Suministro y montaje de nuevas carpintería de PVC con cajón compacto de persianas, según detalles de carpintería. Aplomado, fijación con espuma de poliuretano y sellado exterior con silicona de poliuretano. Reconstrucción de parte superior del capitalizado con trasdosado de yeso laminado. Recibido de mochetas interiores de ventanas con yeso. Pintura y limpieza en el interior. Suministro y montaje de lamas exteriores de aluminio en fachada sur. Fijación mecánica sobre muro exterior, incluido revestimiento de chapa en columna entre las ventanas.

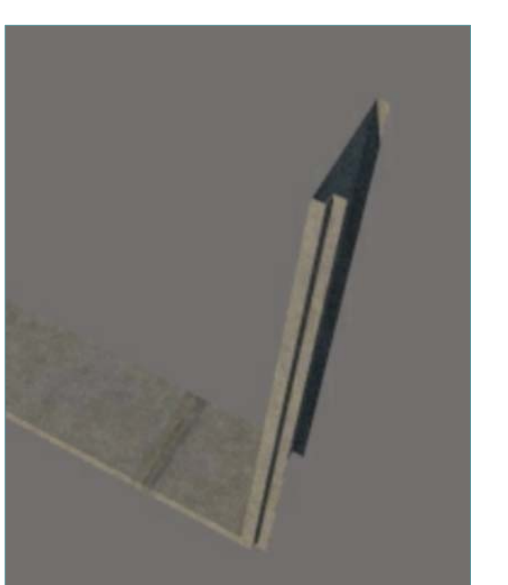
ESQUEMA MONTAJE.

1. Replanteo.
2. Fijación ménsulas sustentación.
3. Instalación de montantes.
4. Montaje recercado ventana.
5. Sellado recercado con espuma poliur.
6. Colocación de aislamiento.
7. Fijación grapas acero inox.
8. Sellado y fijación de piezas cerámicas.

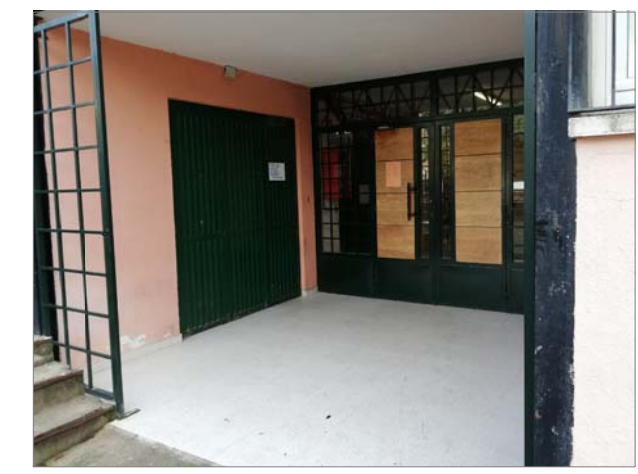
ACTUACIONES EN CARPINTERIAS ACCESO EDIFICIO.

1. Levantado de carpinterías existentes.
2. Modificación de reja existente y transformarlo en 2 hojas abatibles.
3. Acabado pintura al esmalte en carpinterías existentes.
4. Levantado y traslado de la puerta metálica existente a nueva ubicación.
5. Suministro y montaje de puerta corrediza automática.

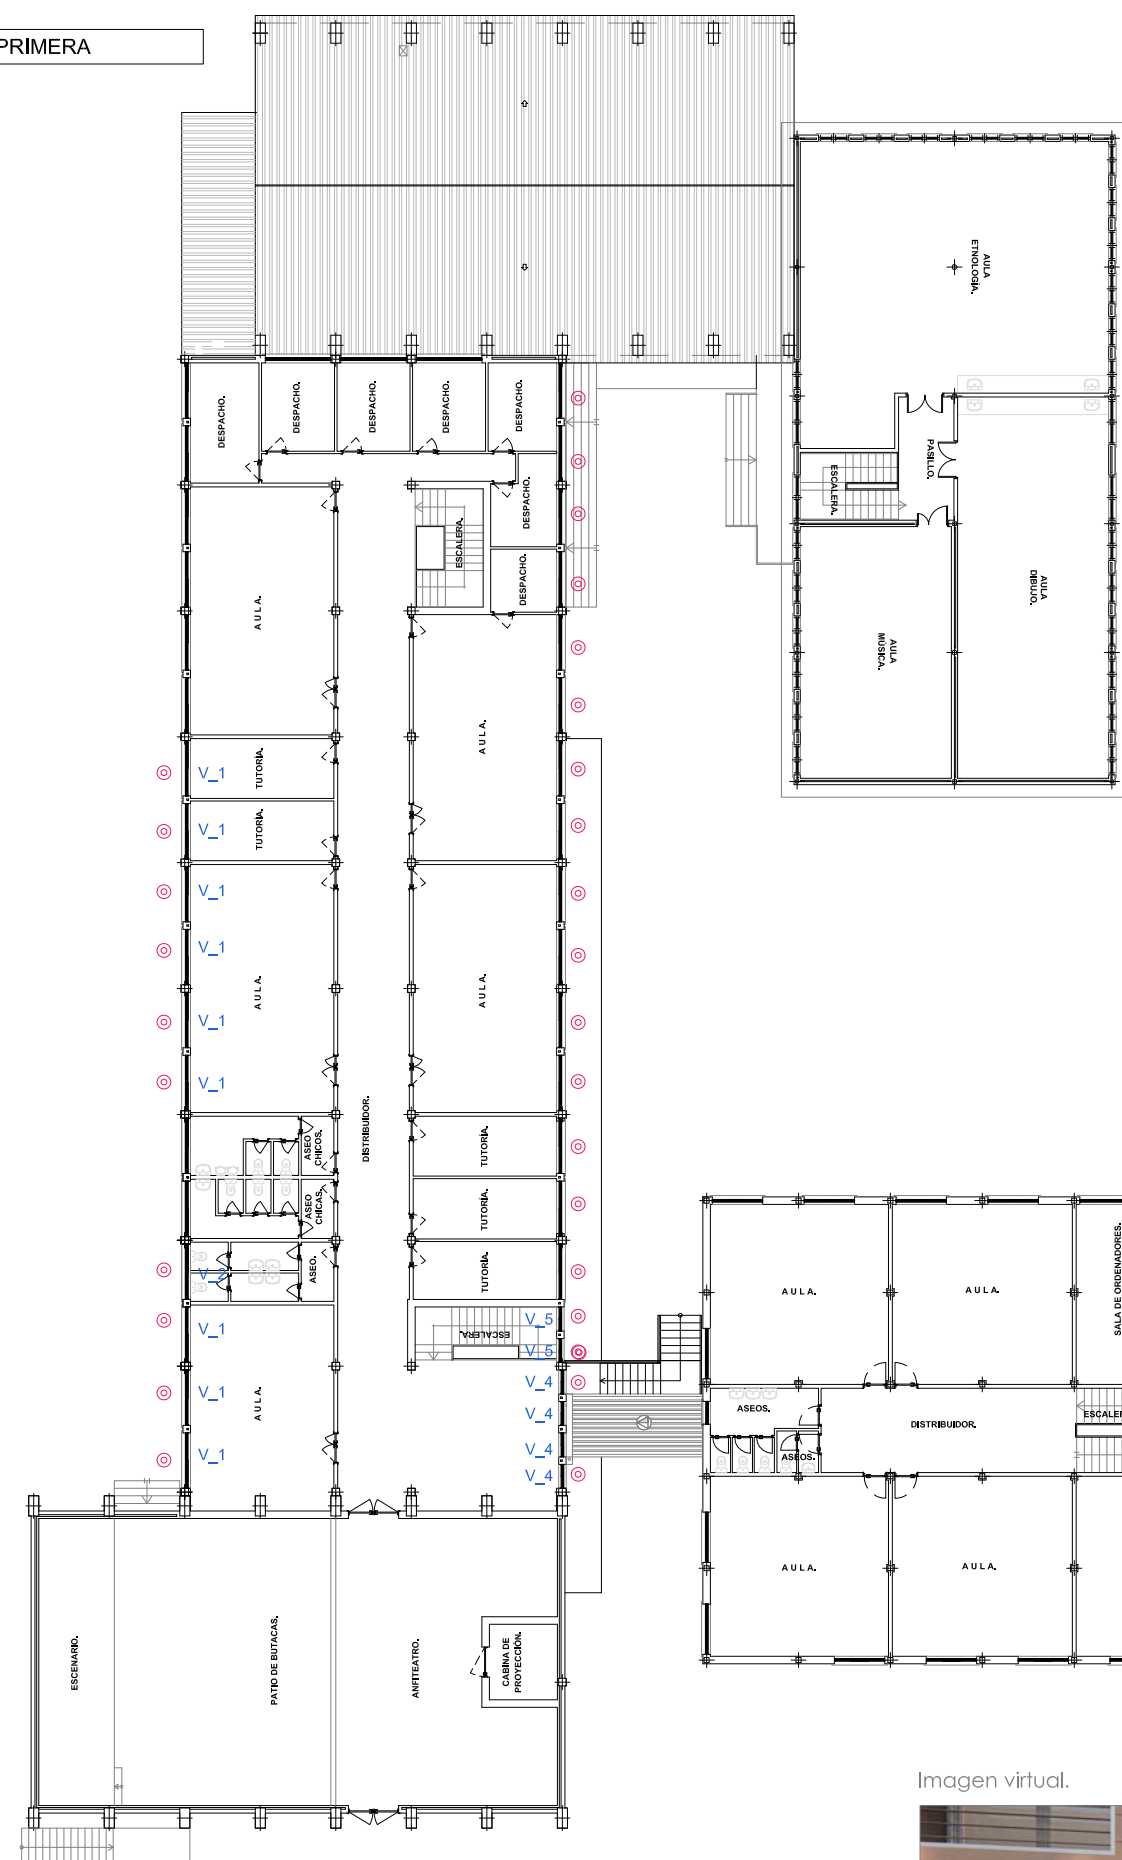
CARPINTERIA EXTERIOR DE PVC.

- Sistema abisagrado herraje oscilobatiente Kömmerling Eurofutur ó similar.
- Fijación con espuma poliuretano y sellado exterior.
- Perfil 5 cámaras con transmitancia $\le 1,00 W/m^2K$.
- Doble acristalamiento seguridad bajo emisivo. 4/24/6.
- Cajón compacto de persiana, lamas de aluminio lacado.
- Color blanco.

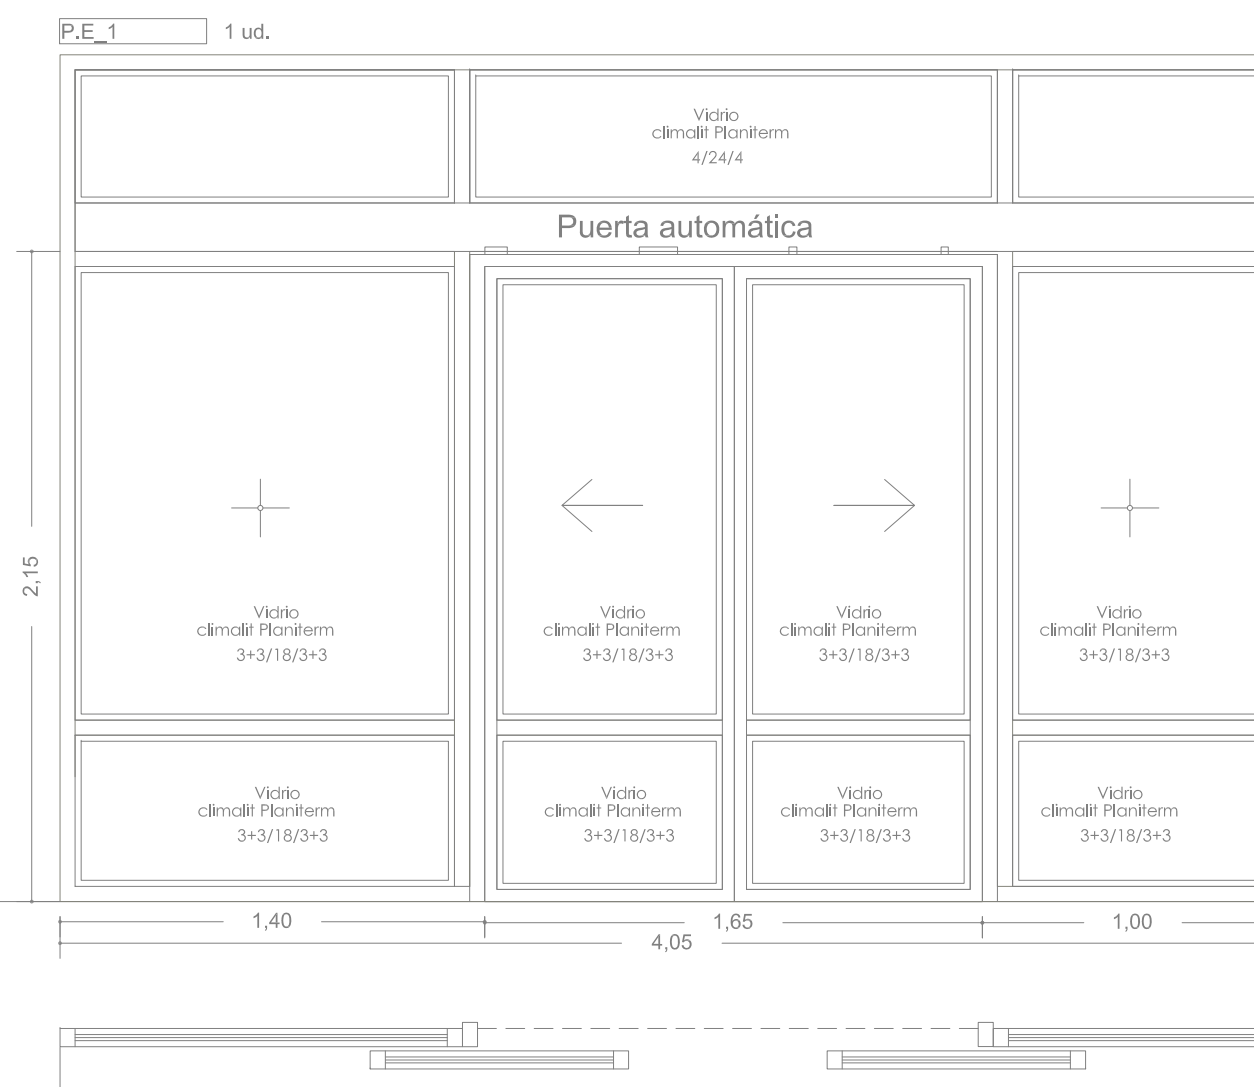
PUERTA CORREDERA AUTOMÁTICA.

- Sistema puerta corredera Millennium 200o de Cortizo ó similar.
- Montantes 150x52 y travesaños 80x52 mm e=3.00 m.
- Motorización con detector de presencia interior y exterior.
- Doble acristalamiento seguridad bajo emisivo. 3+3/18/3+3.
- Instalación por empresa especializada. Marcado CE motorización.
- Color grafito. (Rall 7016)

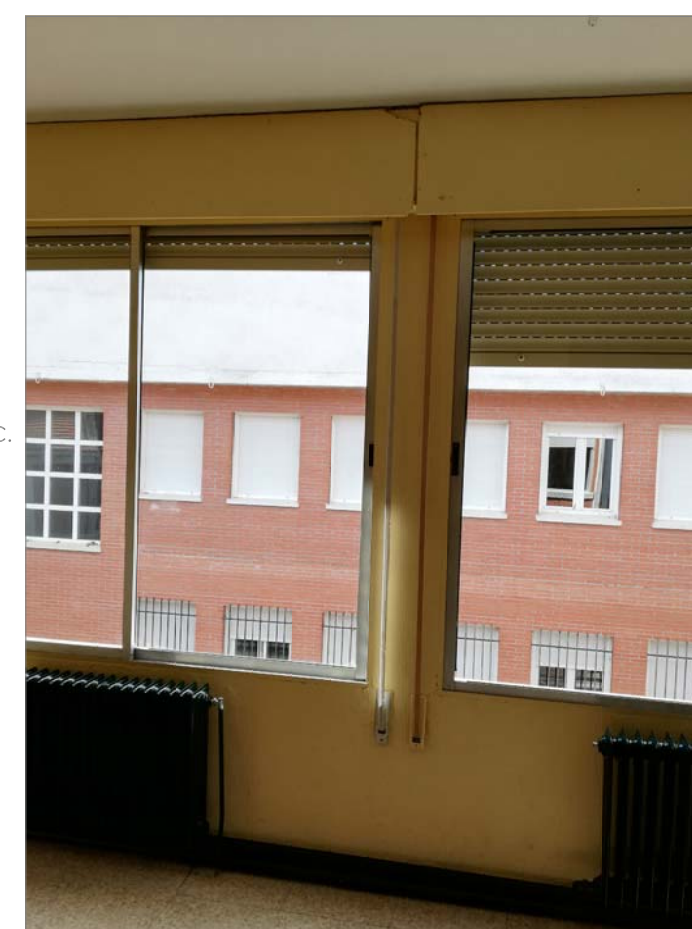
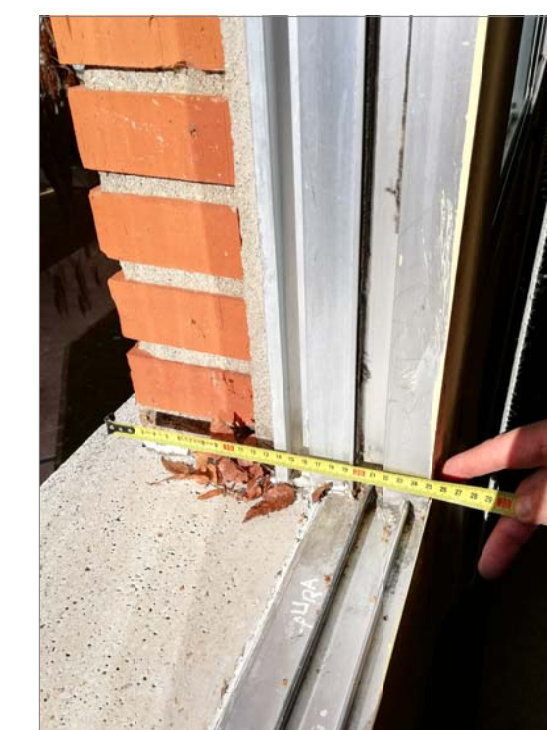
Fotografía de ventanas a sustituir.

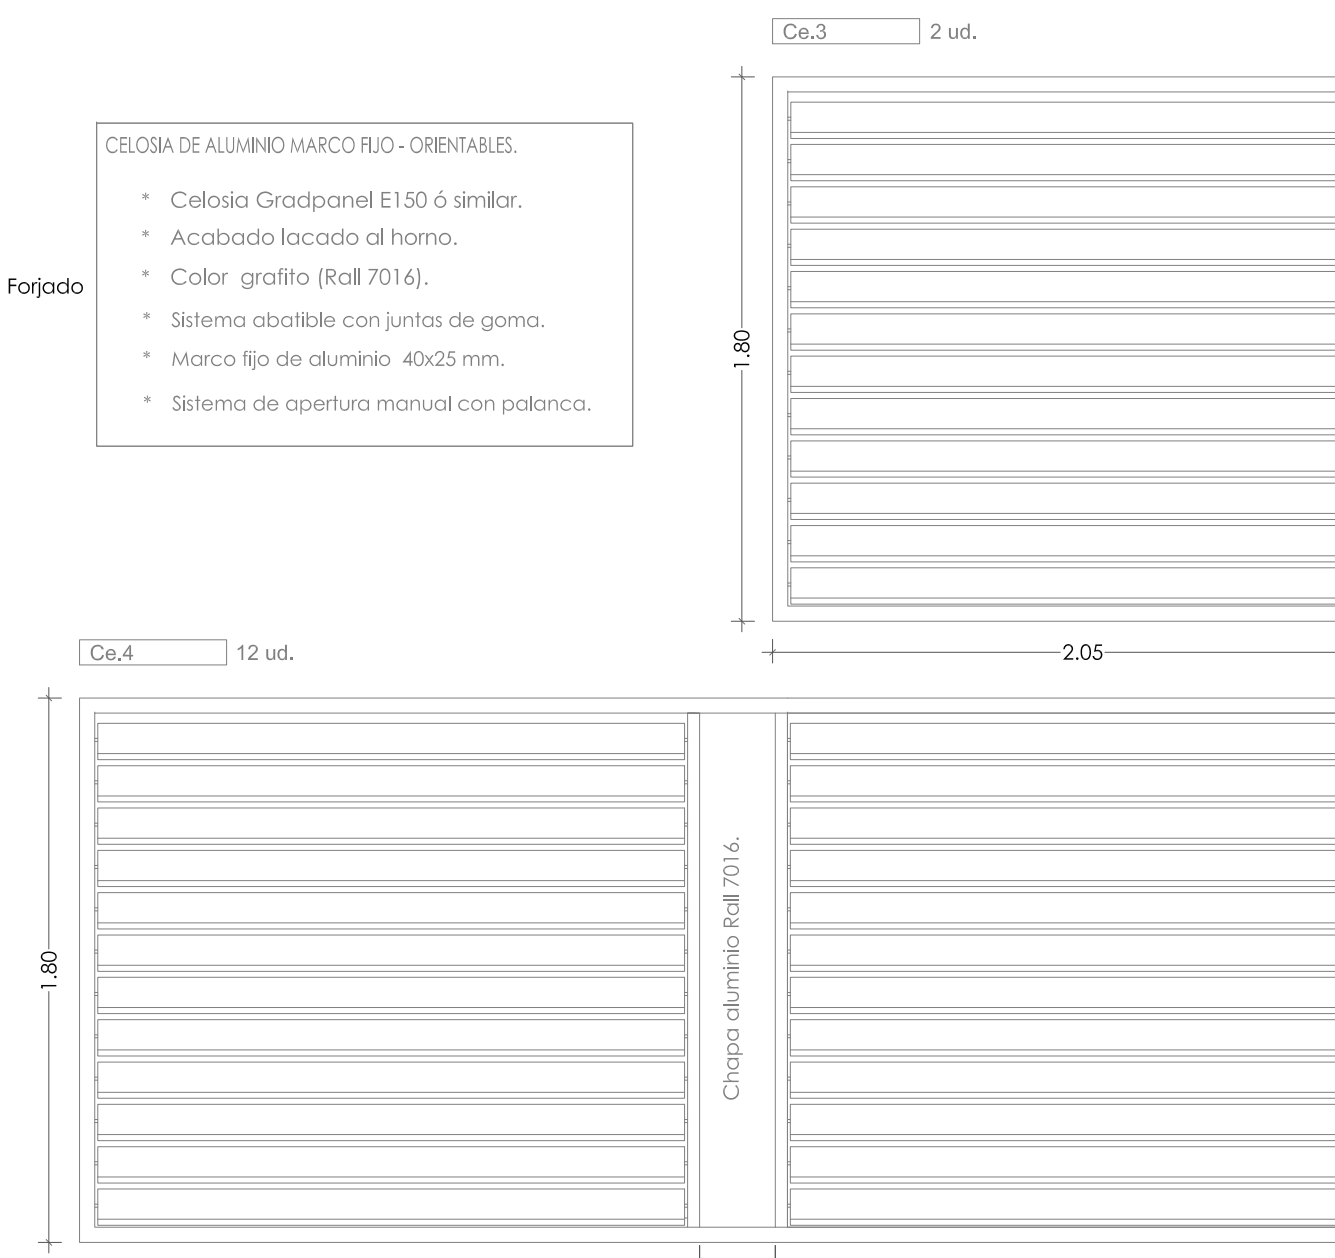
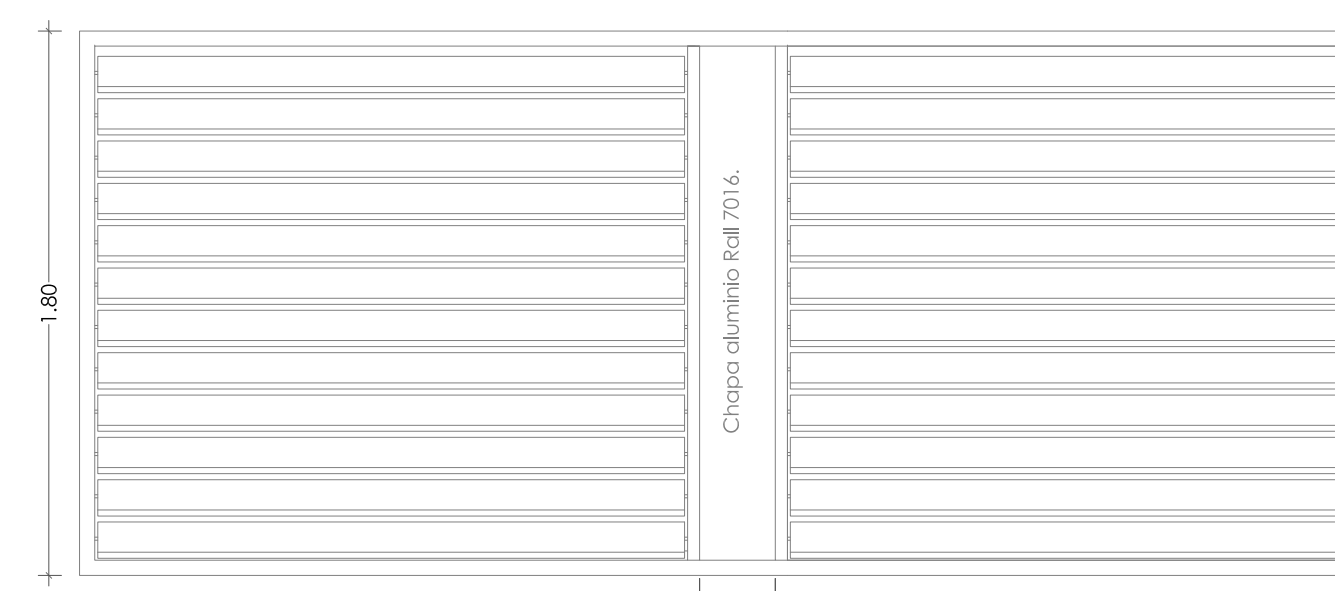
plano. CARPINTERIA EXTERIOR_EDIFICIO 2. A7

CELOSIA DE ALUMINIO MARCO FIJO - ORIENTABLES.

- Celosía Gradpanel E150 ó similar.
- Acabado lacado al horno.
- Color grafito (Rall 7016).
- Sistema abatible con juntas de goma.
- Marco fijo de aluminio 40x25 mm.
- Sistema de apertura manual con palanca.

Ce.4 12 ud.
