PROYECTO DE EJECUCIÓN PARA LA CONSTRUCCIÓN DEL COLEGIO DE EDUCACIÓN INFANTIL Y PRIMARIA EN BARRIO VILLIMAR DE BURGOS
SITUACIÓN: PARCELA QL1-B U.A. U.E.S1.01 CAMINO DE LA PLATA SGR. DE 5605801 BURGOS
EXPEDIENTE: A2018/000418 - junio 2019

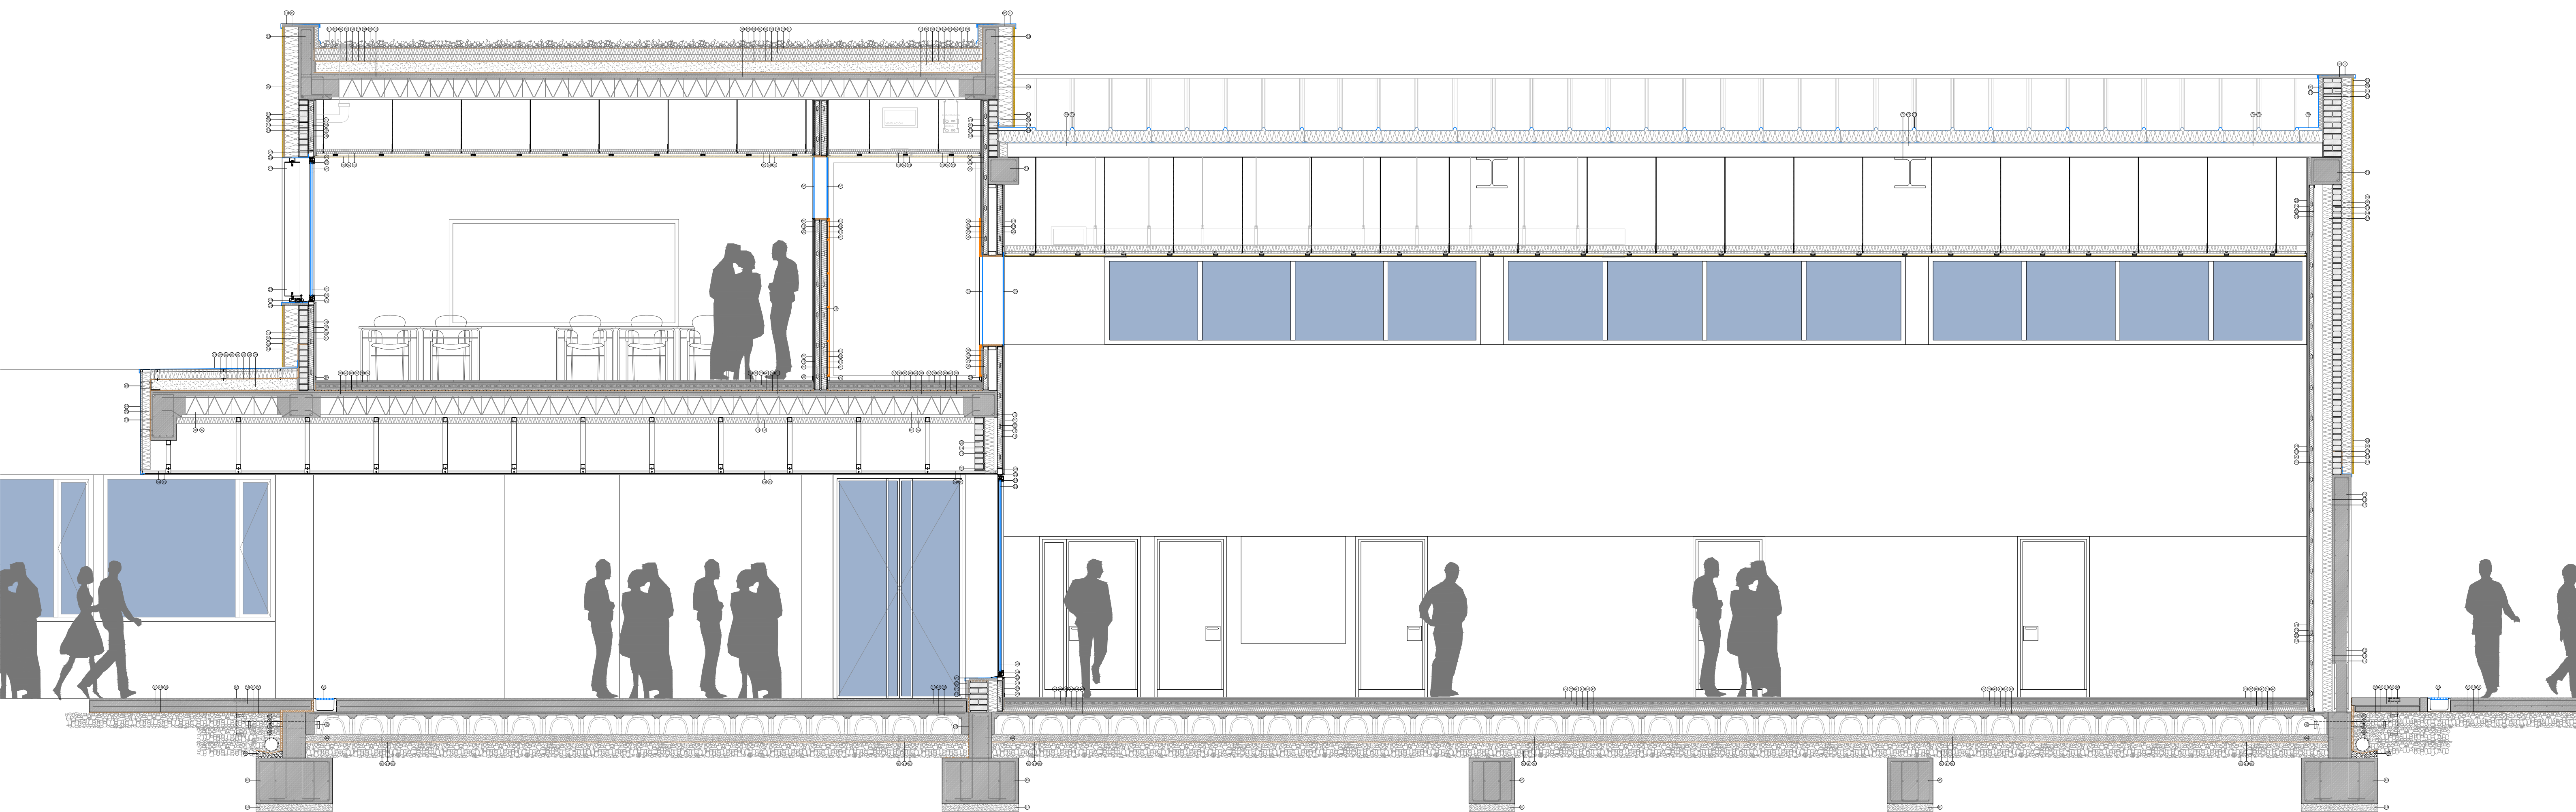
LEYENDA

- 1 PROTECCIÓN PESADA DE CUBIERTA A BASE DE GRAVA GRADUADA EN COLOR Y PASILLOS DE MANTENIMIENTO DE LOSA FILTRON
- 2 PAVIMENTO FLOTANTE DE BALDOSAS DE CEMENTO, APOYADAS SOBRE SOPORTES REGULABLES EN ALTURA

- 3 CAPA SEPARADORA DEL TIPO ANTIPUNZONAMIENTO Y ANTIRRAICES GEOTEXTIL DE POLIÉSTER
- 4 DOBLE PANEL DE AISLANTE RÍGIDO DE POLIESTIRENO EXTRUIDO
- 5 PANEL AISLANTE POLIESTIRENO EXTRUIDO BAJO CHAPA DE PROTECCIÓN

- 6 IMPERMEABILIZACIÓN A BASE DE MEMBRANA BICAPA NO ADHERIDA FORMADA POR LÁMINAS DE BETÚN MODIFICADO
- 7 IMPERMEABILIZACIÓN A BASE DE LÁMINA SINTÉTICA ARMADA CON VELO DE FIBRA DE VIDRIO

- 8 CAPA DE REGULARIZACIÓN A BASE CAPA DE MORTERO DE CEMENTO
- 9 FORMACIÓN DE PENDIENTE CON BASE DE ARCILLA EXPANDIDA
- 10 ESTRUCTURA PORTANTE: FORJADO UNIDIRECCIONAL DE HORMIGÓN ARMADO

- 11 REMATE DE PETO DE CHAPA DE ZINCITANIO, ACABADO PREPATINADO
- 12 MURO DE HORMIGÓN ARMADO DE ESPESOR 25 cm TEXTURIZADO ACABADO ENTABLADO DE MADERA, SEGÚN ESTADO MEDICIONES

- 13 PETO DE HORMIGÓN ARMADO DE 20 cm DE ESPESOR PARA REVESTIR
- 14 ENFOSCADO DE MORTERO HIDRÓFUGO
- 15 PIE DE LADRILLO PERFORADO

- 16 CÁMARA DE AIRE DE 1 cm
- 17 AISLAMIENTO TÉRMICO DE LANA DE ROCA VOLCÁNICA, SEGÚN ESTADO MEDICIONES
- 18 PERFILES DE ACERO GALVANIZADO PARA FORMACIÓN DE TRASDOSADO

- 19 PLACA DE CARTÓN YESO DE ESPESOR SEGÚN PLANOS TABIQUERÍA
- 20 AISLAMIENTO DE PANEL DE LANA MINERAL ACÚSTIC, SEGÚN MEDICIONES
- 21 PINTURA PLÁSTICA LISA DE COLOR A DEFINIR POR D.F.

- 22 PREMARCO DE ALUMINIO PARA FIJACIÓN DE CARPINTERÍA
- 23 CARGADERO METÁLICO FORMADO POR PERFIL DE ACERO LAMINADO
- 24 CARPINTERÍA DE ALUMINIO CON ROTURA DE PUENTE TÉRMICO COLOR A DEFINIR D.F.

- 25 VIDRIO MÚLTIPLE CON CÁMARA DE AIRE, SEGÚN ESTADO DE MEDICIONES
- 26 DINTEL DE CHAPA PLEGADA DE ALUMINIO ANODIZADO
- 27 CELOSÍA MÓVIL MOTORIZADA DE ALUMINIO LACADO DE COLOR SEGÚN D.F.

- 28 VIERTEAGUAS DE CHAPA PLEGADA DE ALUMINIO ANODIZADO
- 29 RODAPIE DE ALUMINIO
- 30 REVESTIMIENTO DE APLACADO DE GRANITO SILVESTRE
- 31 1/2 PIE DE LADRILLO PERFORADO

- 32 REMATE DE CHAPA DE ALUMINIO LACADO
- 33 FALSO TECHO DE PLACAS DE VIRUTA DE MADERA PARA MONTAR CON PERFIL OCULTO FIJADAS MECANICAMENTE
- 34 PERFILES DE ACERO GALVANIZADO PARA SUJECCIÓN DE FALSO TECHO

- 35 AISLAMIENTO SOBRE FALSO TECHO SEGÚN MEDICIONES
- 36 AISLAMIENTO FIJADO A CARA INFERIOR DE FORJADO SEGÚN MEDICIONES
- 37 SOLADO DE BALDOSAS DE GRES
- 38 MORTERO ADHESIVO PARA FIJACIÓN DE PIEZAS CERÁMICAS

- 39 RECRECIDO DE MORTERO PARA FORMACIÓN DE SUELO RADIANTE
- 40 PANEL PORTATUBOS PARA COLOCACIÓN DE TUBERIAS DE SUELO RADIANTE
- 41 LÁMINA SEPARADORA DE POLIETILENO

- 42 SOLERA VENTILADA FORMADA POR CAVITI, HORMIGÓN Y ARMADURA DE MALLAZO DE 15x15
- 43 SISTEMA DE VENTILACIÓN DE CÁMARA DE AIRE DE FORJADO SANITARIO
- 44 MUÑETE DE HORMIGÓN ARMADO PARA FORMACIÓN DE FORJADO SANITARIO

- 45 ZAPATA DE HORMIGÓN ARMADO
- 46 MEMBRANA DRENANTE TIPO FONDALINE
- 47 IMPRIMACIÓN ASFÁLTICA
- 48 TUBO DE DRENAJE DE PVC POROSO
- 49 CAMA DE ARENA
- 50 ENCACHADO DE GRAVA

- 51 SOLERA DE HORMIGÓN ARMADO
- 52 BALDOSA CAUCHO SINTÉTICO DRENANTE
- 53 CANALETA SUMIDERO CONTINUA FORMADA POR FLETINAS DE ACERO INOXIDABLE
- 54 ALICATADO DE PLAQUETA DE GRES DE COLOR A ELEGIR POR D.F.

- 55 VIDRIO STADIP O EQUIVALENTE, CON BUTIRAL DE POLIUNILÓ TRANSPARENTE

- 56 PANEL DE MADERA BAQUELIZADA DE DIFERENTES COLORES
- 57 PAVIMENTO PREFABRICADO DE PIEZAS DE HORMIGÓN
- 58 CAMA DE ARENA CEMENTADA
- 59 SUELO DE LINÓLEO EN AULAS DE INFANTIL

- 60 ARQUETA DE VENTILACIÓN DE FORJADO SANITARIO
- 61 AISLAMIENTO TÉRMICO SOBRE FORJADO FORMADO POR PANELES DE POLIESTIRENO EXTRUIDO
- 62 LUCERNARIO DE CUBIERTA

- 63 REMATE DE CHAPA DE ALUMINIO LACADO CON AISLAMIENTO DE POLIURETANO EN CÁMARA
- 64 FALSO TECHO CONTINUO DE CARTÓN YESO RESISTENTE AL AGUA
- 65 REVESTIMIENTO CONTINUO DE FACHADA TIPO SATIE SOBRE AISLAMIENTO TÉRMICO EXTERIOR

- 66 CARPINTERÍA INTERIOR DE MADERA
- 67 PANEL DE RESINAS TERMOENDURECIBLES DE COLOR A ELEGIR POR D.F.
- 68 AISLAMIENTO ACÚSTICO ANTI IMPACTOS DE POLIETILENO

- 69 ANCLAJE DE ESTRUCTURA AUXILIAR MEDIANTE SISTEMA MECÁNICO
- 70 AISLAMIENTO EXTERIOR FIJADO MECÁNICAMENTE A HOJA DE LADRILLO PERFORADO
- 71 VIGA DE HORMIGÓN ARMADO SEGÚN PLANOS DE ESTRUCTURA

- 72 PAVIMENTO DEPORTIVO
- 73 CELOSÍA FIJA FORMADA POR PERFILES METÁLICOS DE DIFERENTES DIMENSIONES

- 74 SISTEMA PARA FIJACIÓN DE CELOSÍA
- 75 PANEL SANDWICH IN SITU FORMADA POR DOBLE CHAPA DE ACERO LACADA Y AISLAMIENTO TÉRMICO DE LANA MINERAL INTERMEDIO
- 76 CORREAS METÁLICAS DE ACERO CONFORMADO PARA FORMACIÓN DE CUBIERTA DE GIMNASIO
- 77 VIGA DE ACERO LAMINADO
- 78 REMATE DE CHAPA DE ACERO LACADA EN ENCUENTROS
- 79 ENFOSCADO DE MORTERO CON ACABADO DE PINTURA PLÁSTICA
- 80 SOLERA DE HORMIGÓN PARA FORMACIÓN DE FORJADO SANITARIO
- 81 HORMIGÓN DE LIMPIEZA DE ESPESOR 10 cm
