**NUEVO CONSERVATORIO PROFESIONAL DE MÚSICA
EN LA ANTIGUA UNIVERSIDAD LABORAL, ZAMORA
EXPEDIENTE Nº: A2020/000031**

**ANEJO
CARACTERÍSTICAS ESTRUCTURALES**

JUNIO 2021

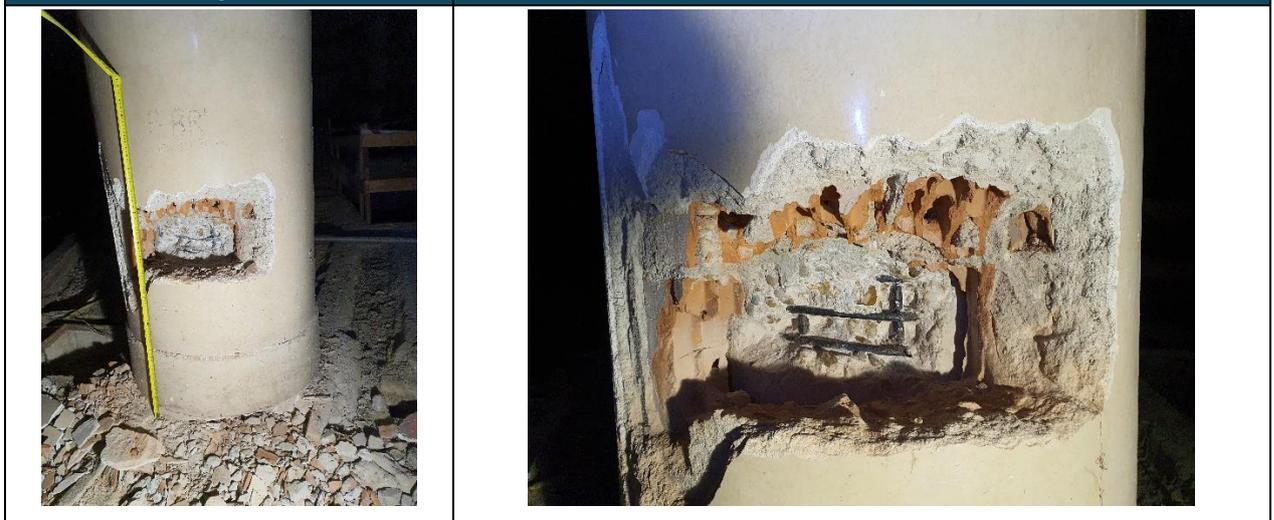
Barras lado.	Tipo	Cuantía Ø (mm)	Ø residual (mm)	% Pérdida sección	Recubrimiento mínimo (mm)	Profundidad Carbonatación (mm)
	Liso	8 Ø 16	-	-	-	-
Cercos	Liso	Ø 12 c 5 cm	-	-	-	-

Hormigón con alta resistencia al picado.
El pilar se encuentra revestido por ladrillo hueco a panderete. El espesor del recubrimiento del ladrillo varía entre 30 mm y 60 mm.
Cata 1 INC

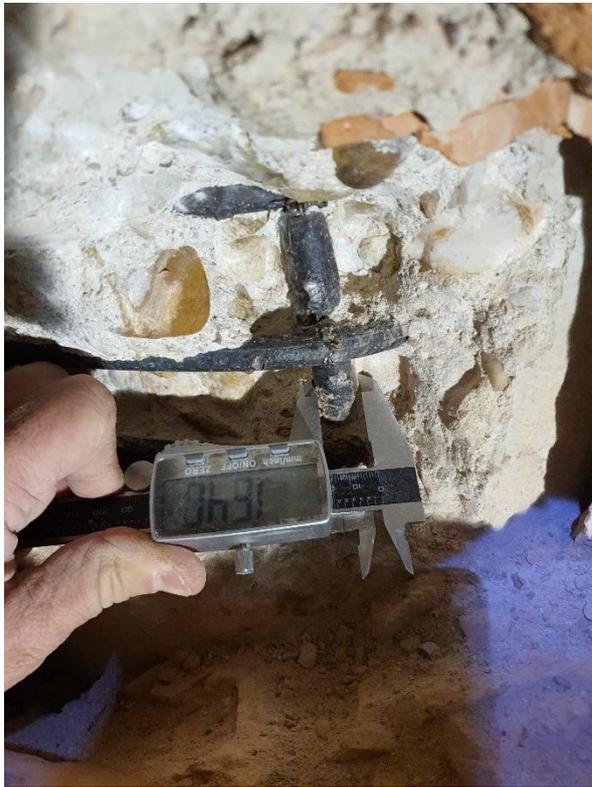
Foto 1. Medición del diámetro de la armadura del pilar

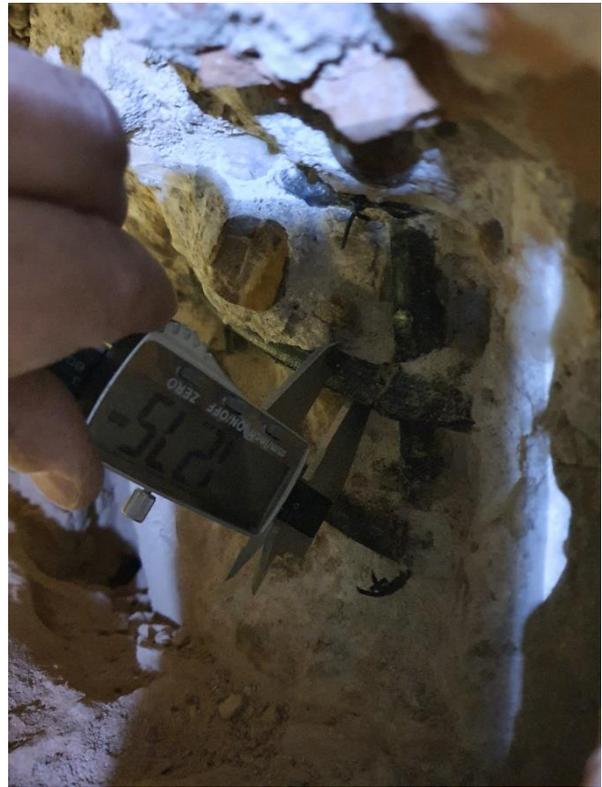
Foto 2. Medición de los cercos del pilar

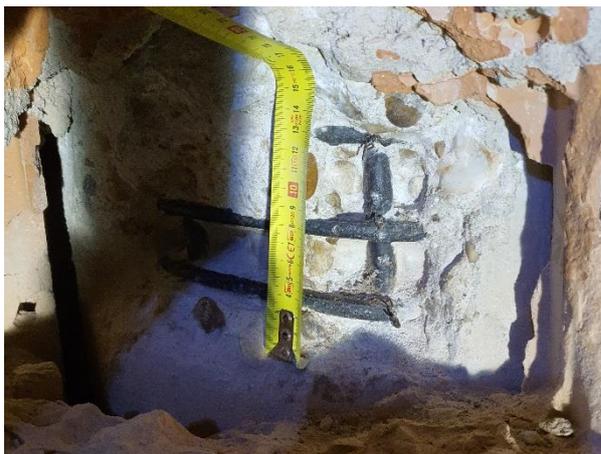
Foto 3. Medición de la distancia entre cercos.

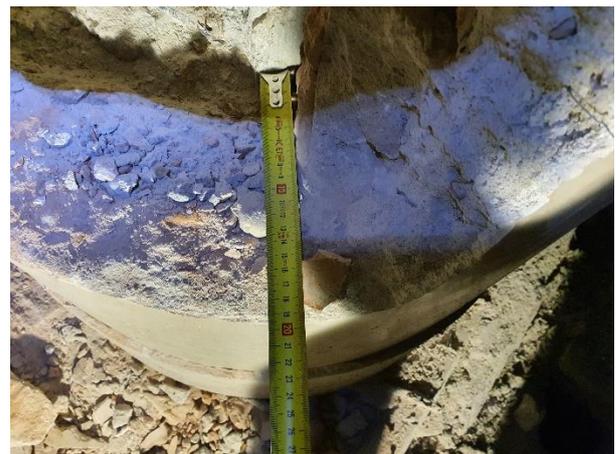
Foto 4. Revestimiento del pilar por ladrillo hueco a panderete

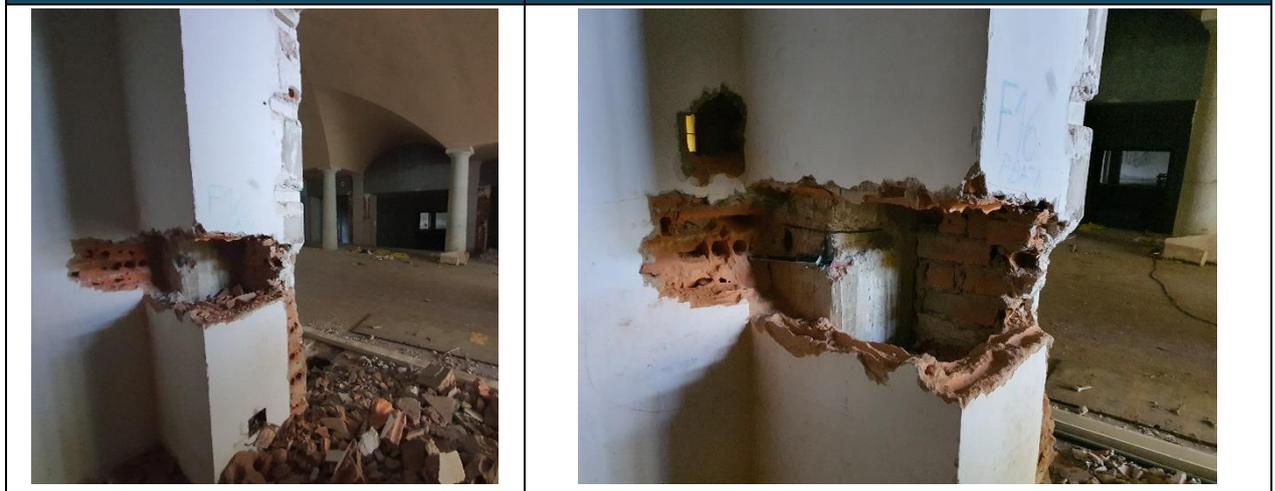
Barras lado.	Tipo	Cuantía Ø (mm)	Ø residual (mm)	% Pérdida sección	Recubrimiento mínimo (mm)	Profundidad Carbonatación (mm)
X	Liso	3 Ø 20	-	-	-	-
Y	Liso	2 Ø 20	-	-	-	-
Cercos	Liso	Ø 6	-	-	-	-

Hormigón con alta resistencia al picado.
El pilar se encuentra revestido por ladrillo hueco.
Cata 2 INC

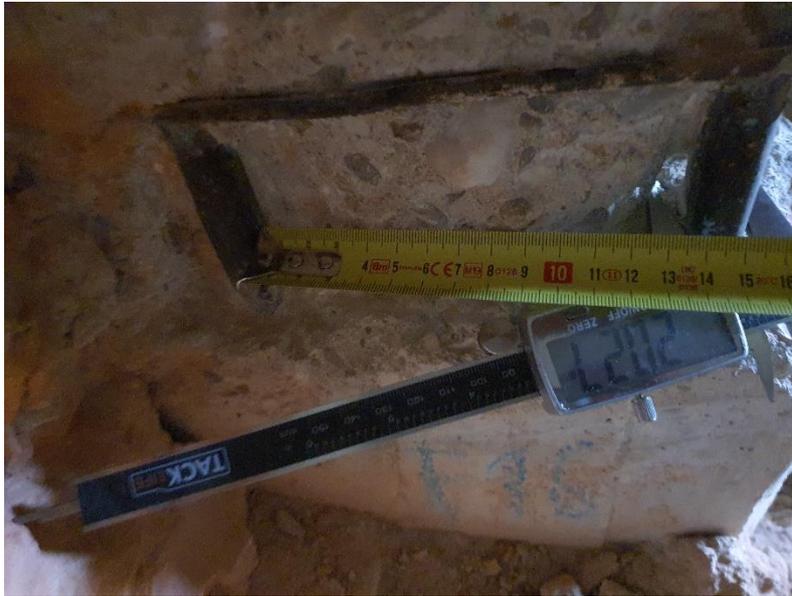
Foto 1. Medición del diámetro de la armadura del pilar y la distancia entre las mismas. Se estima que hay tres armaduras en la cara X del pilar

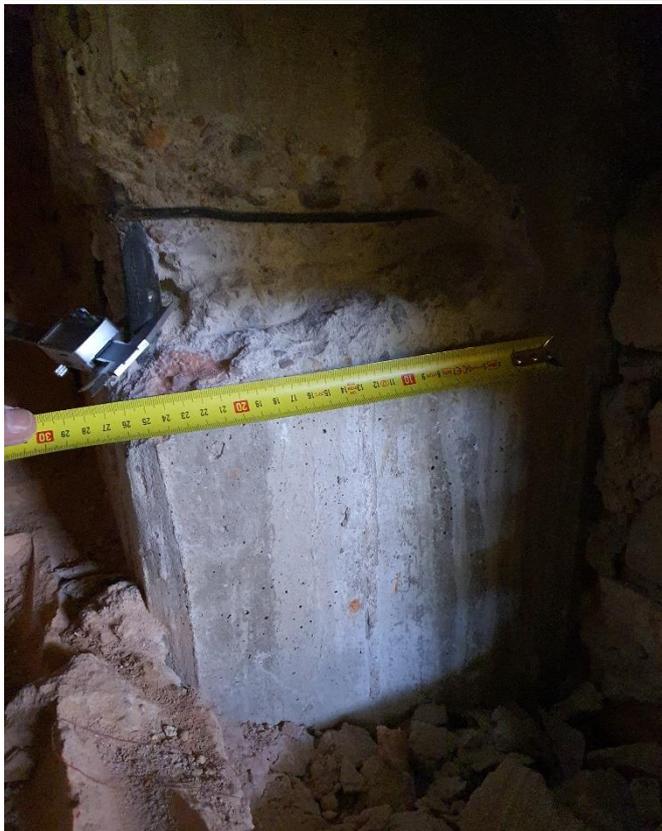
Foto 2. Medición del diámetro de la armadura del pilar. Se estima que hay dos armaduras en la cara Y del pilar

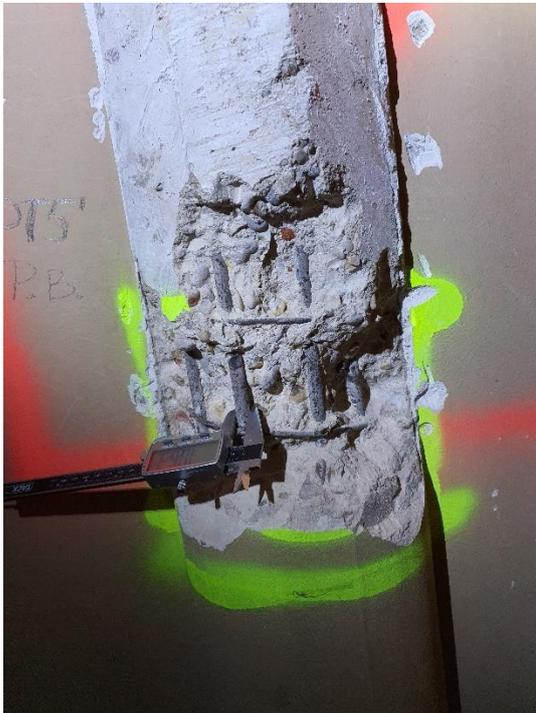
Foto 1. Medición diámetro armadura

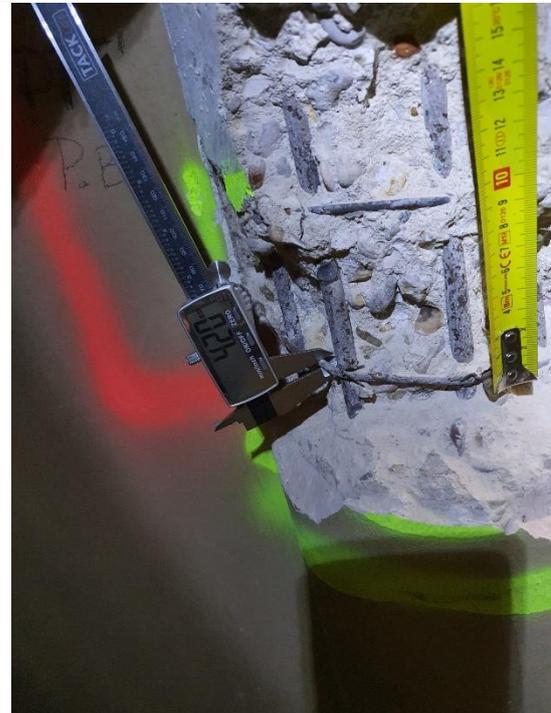
Foto 2. Medición diámetro cerco

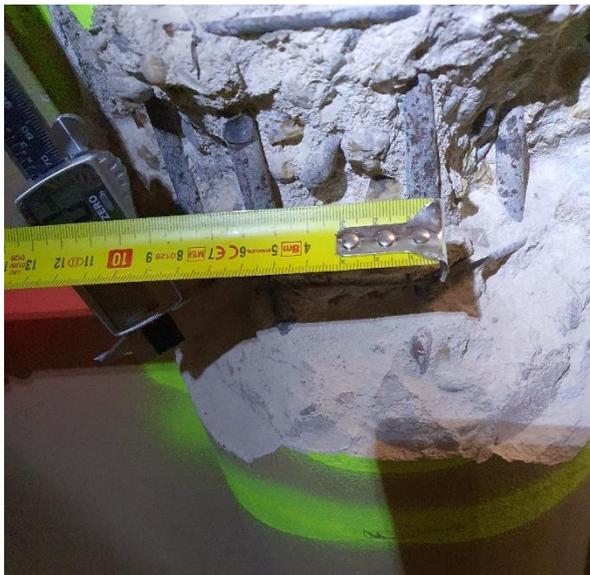
Foto 3. Distancia entre armaduras

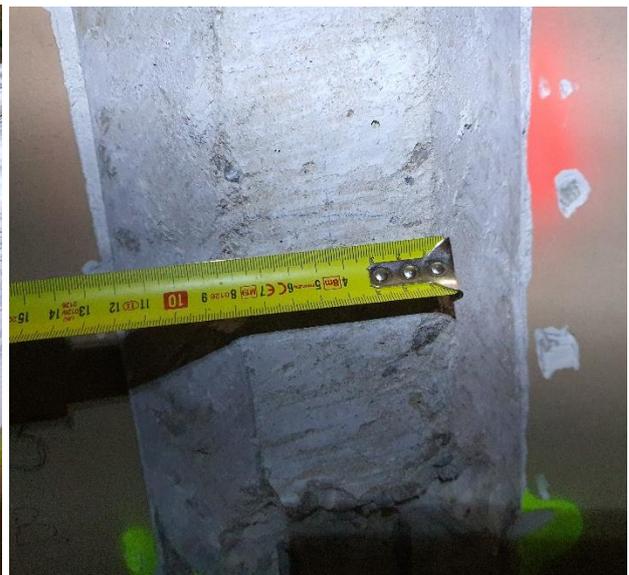
Foto 4. Medición de una de las caras del pilar

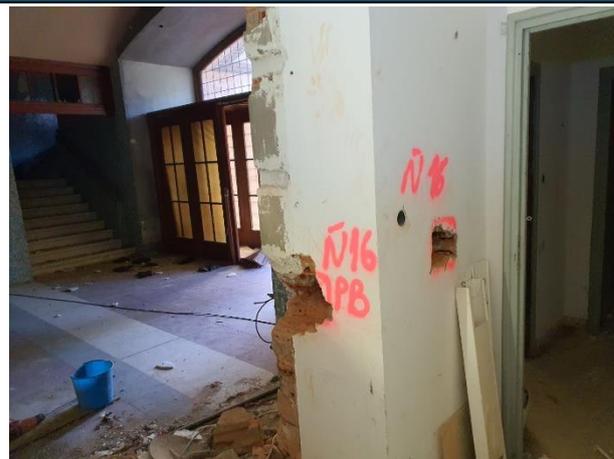
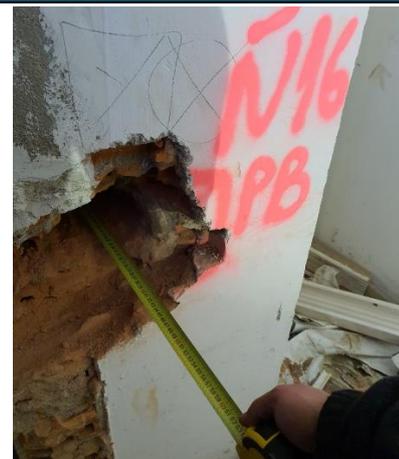
Cata realizada para comprobar la accesibilidad para un posible refuerzo.
Cata 12 INC

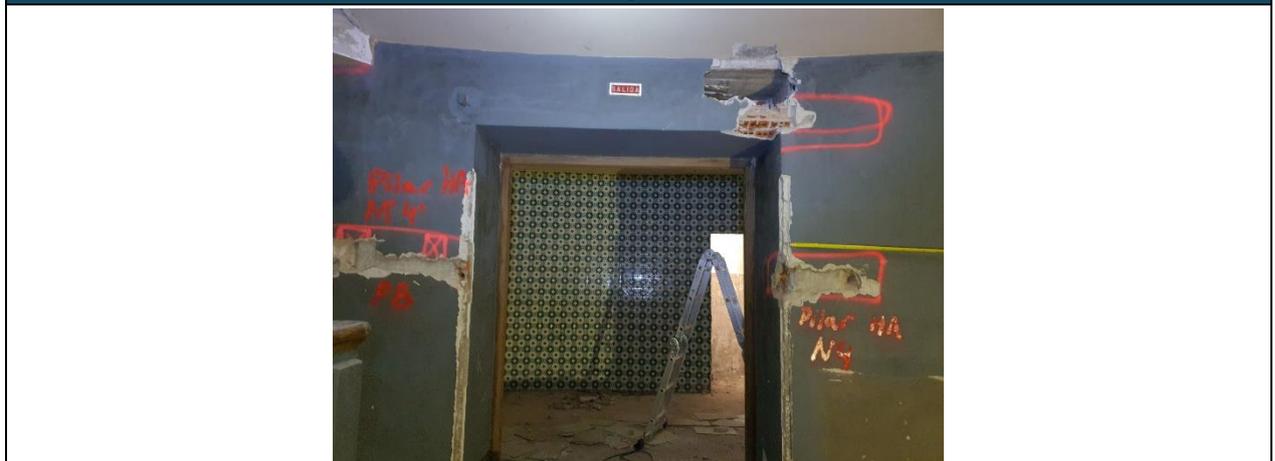
Cata realizada para conocer la sección del pilar
Cata 13 INC

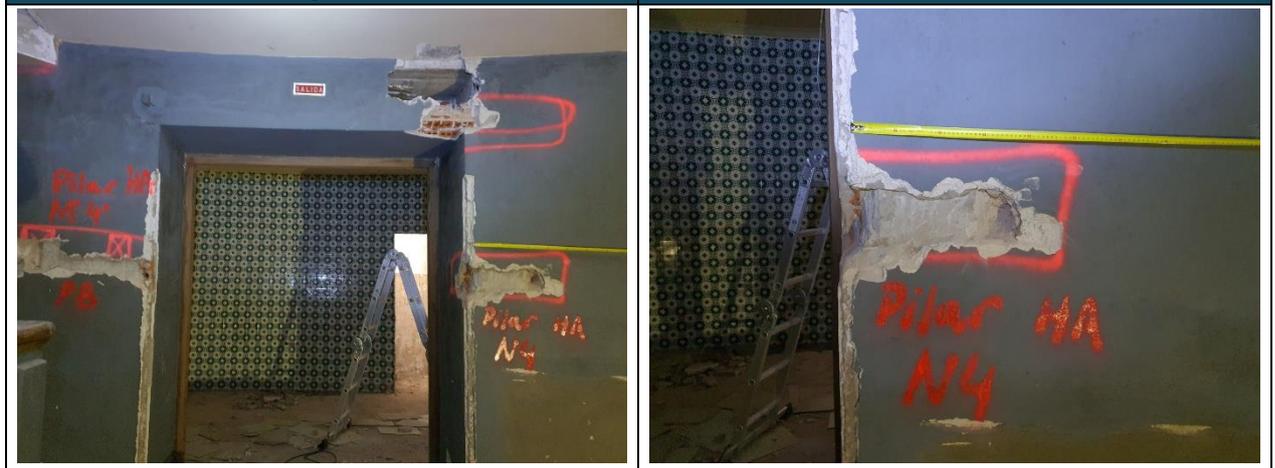
Cata realizada para conocer la sección del pilar
Cata 14 INC

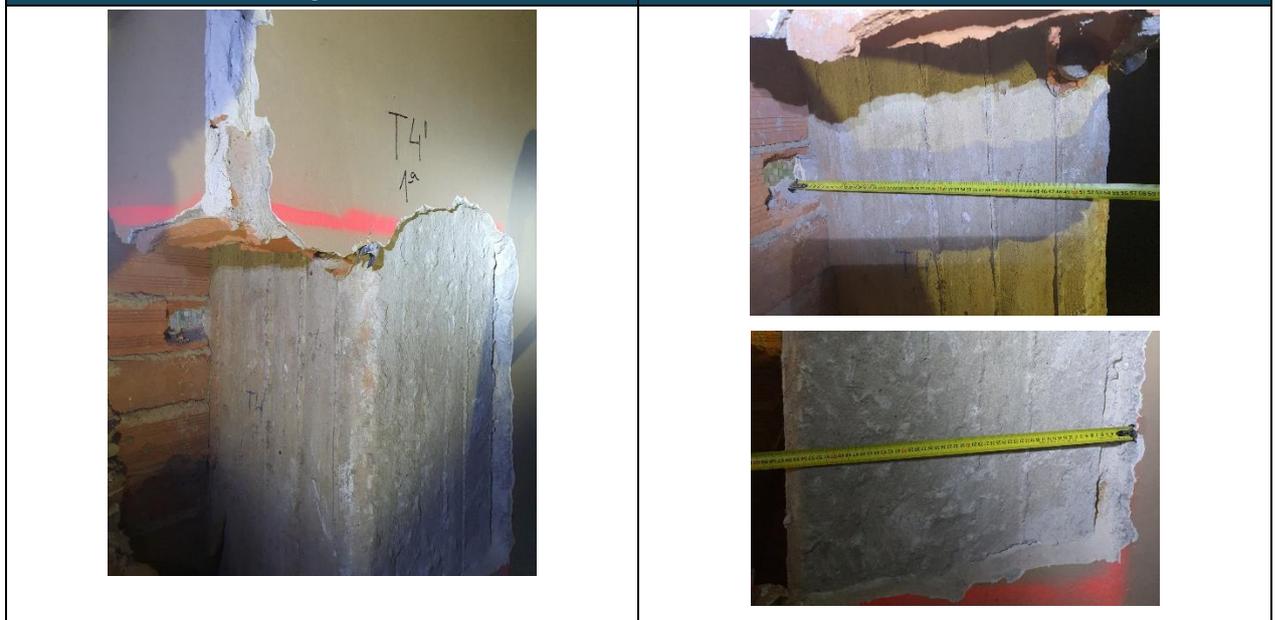
Cata realizada para conocer la sección del pilar
Cata 24 INC

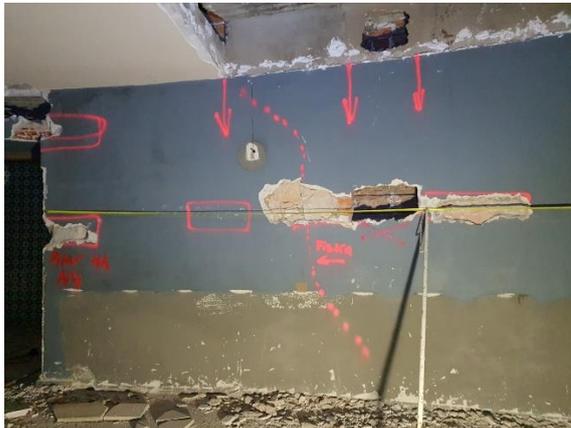
Foto 1. Rozas en muro para determinar la composición de los diferentes tramos de muro.

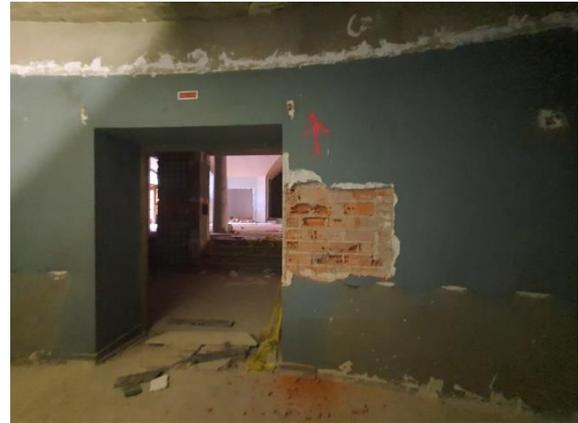
Foto 2. Zona de paso, donde se ha determinado que la zona del ladrillo estaba hueca.

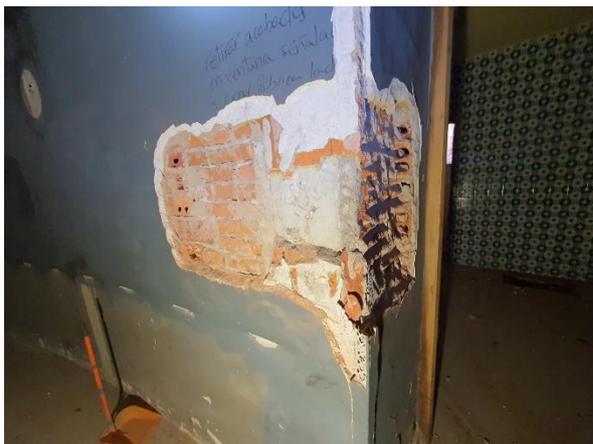
Foto 3. Rozas en muro donde se observa un pilar de hormigón de sección cuadrada-

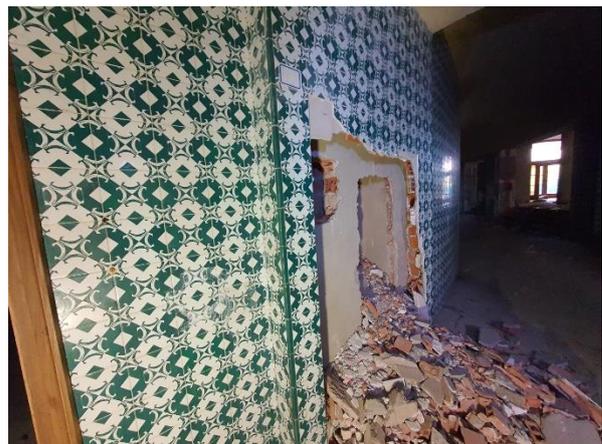
Foto 4. Roza en zona posterior del muro, donde se observan huecos.

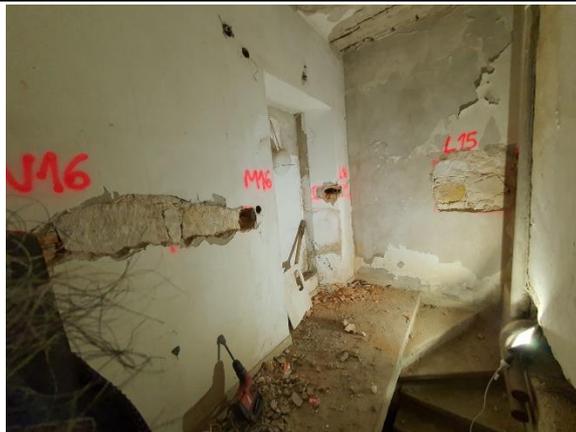
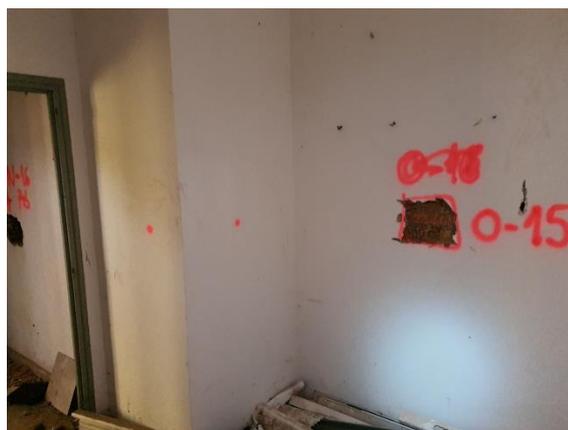
El muro de carga es tiene tramos cortos de mampostería y mayormente es de fábrica de ladrillo resistente. Rozas 8-17 INC.

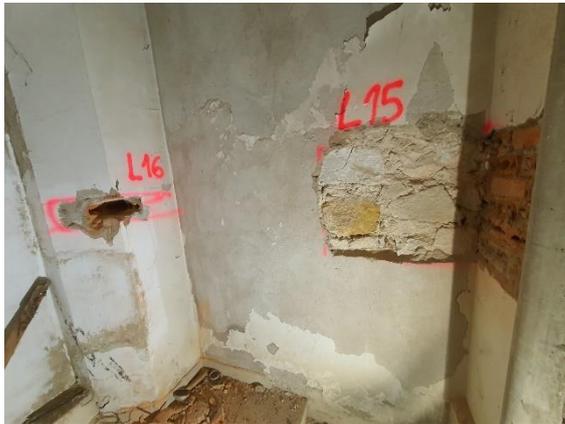
Foto 1. Rozas en muro para determinar la composición de los diferentes tramos de muro.

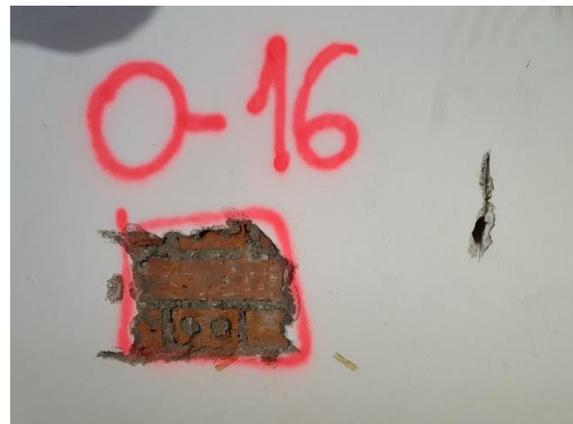
Foto 2. Roza donde se observa fábrica de ladrillo resistente.

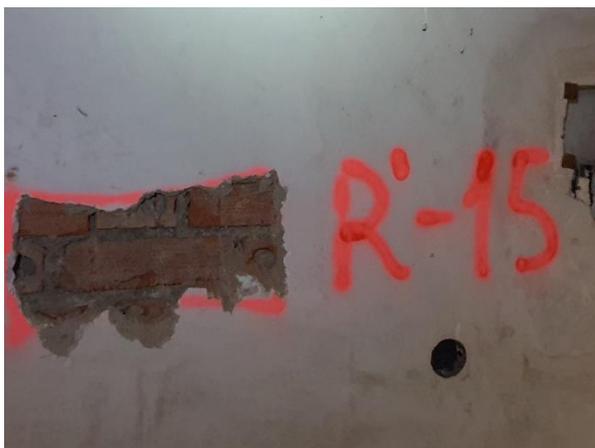
Foto 3. Roza en muro donde se observa fábrica de ladrillo resistente.

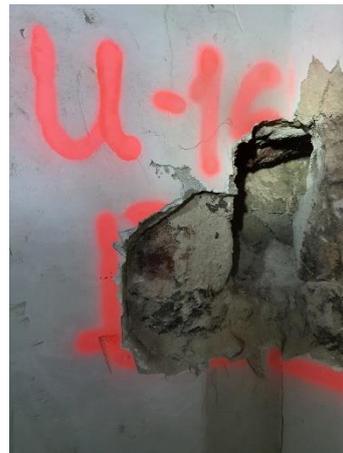
Foto 4. Roza en zona donde se observa falta de traba, siendo esto algo puntual.

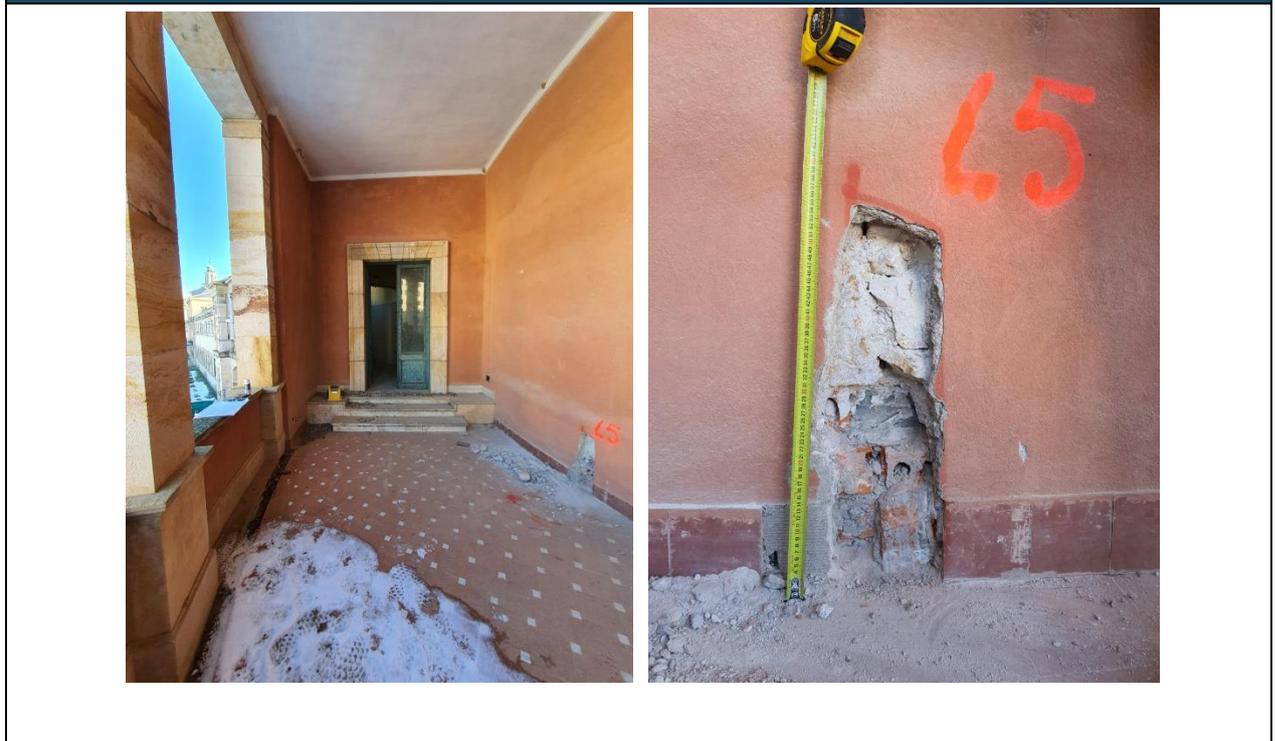
Se observa que el muro que va desde el forjado de entreplanta hasta el de primera planta es de fábrica de ladrillo. Mientras que el que va desde el forjado de primera planta al forjado de bajo cubierta es de mampostería.
Roza 19 INC.

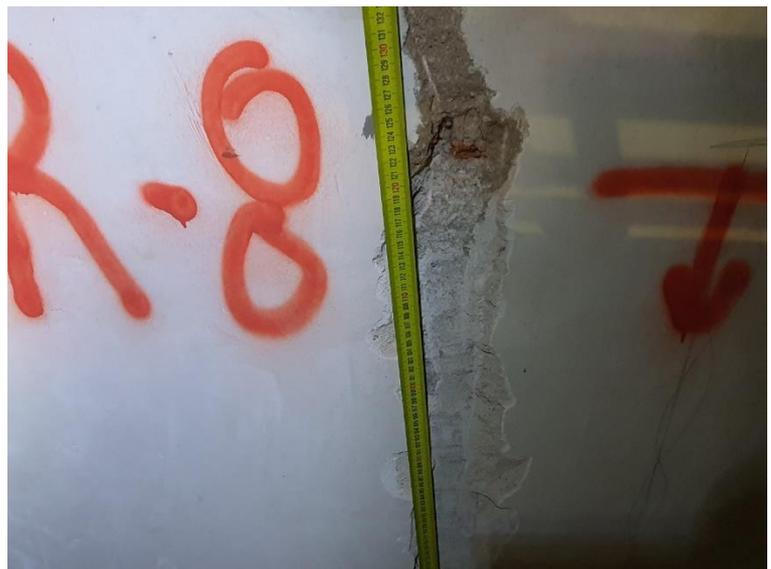
Se observa el canto de la viga de hormigón que forma el anillo de la cúpula central, siendo de 120 cm.
 Roza 20 INC.

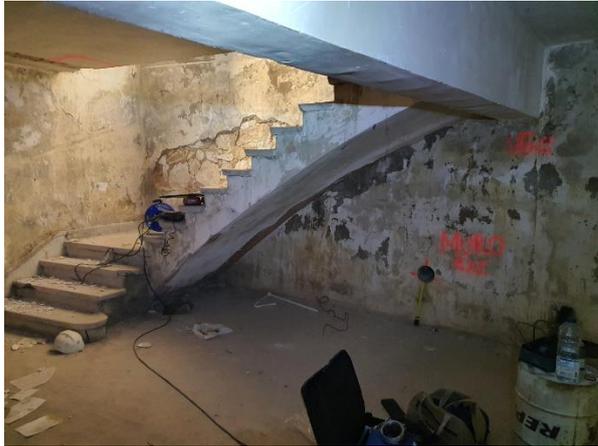
Se observa el zuncho perimetral del forjado, que tiene unas medidas 25x16 cm (ancho x canto).
Cata 6 INC

Foto 1. Vista general de la cata en la cara inferior.

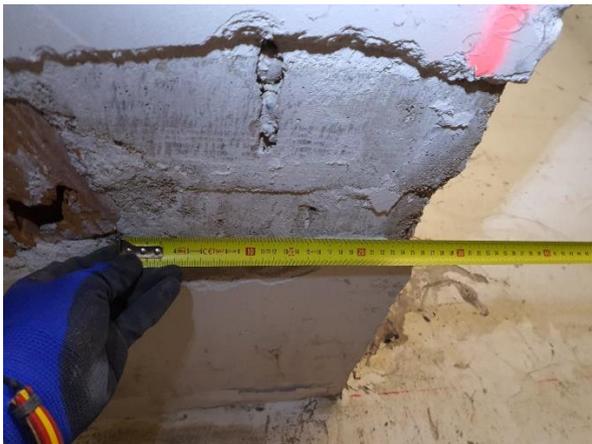
Foto 3. Medida del ancho del zuncho de borde

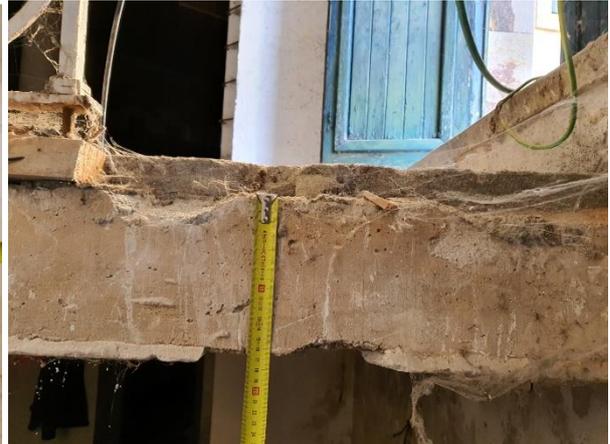
Foto 4. Medida del canto del zuncho de borde en el hueco de la escalera.

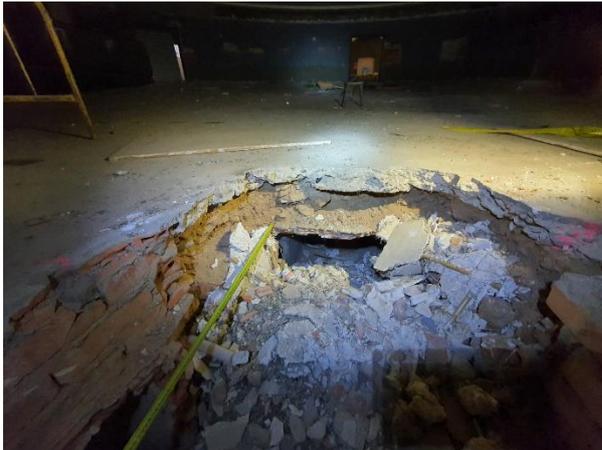
Se observan las galerías del sótano. La solera se apoya sobre rellenos de tierras.
Cata 8 INC

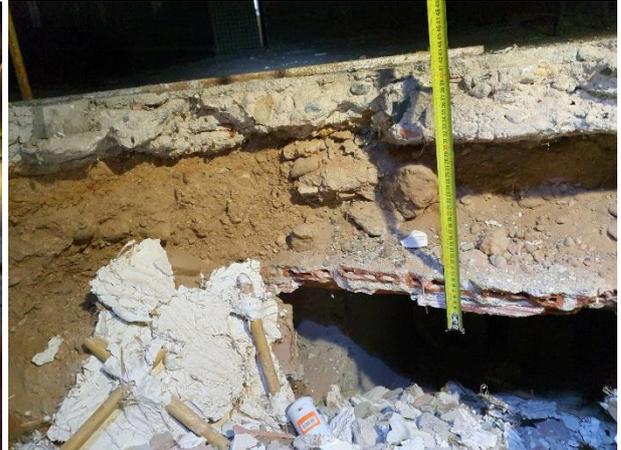
Foto 2. Medida del espesor de la solera.

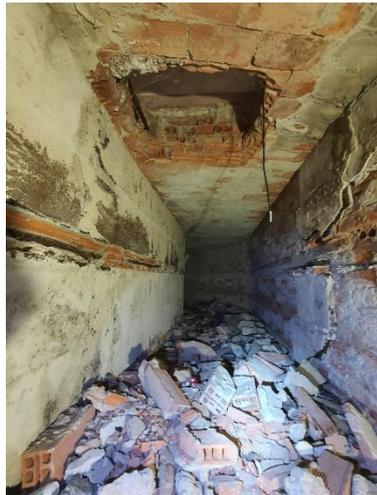
Forjado compuesto por 4 filas de ladrillos (25 cm) + solera de hormigón (10 cm). Dado un espesor total de 35 cm.
Cata 10 INC

Foto 1. Vista general de la cata desde la galería en el sótano.

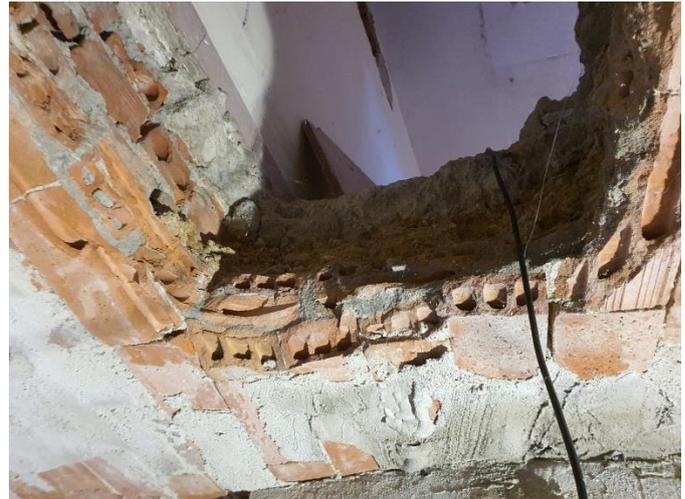
Foto 2. Detalle de la cata desde la cara inferior

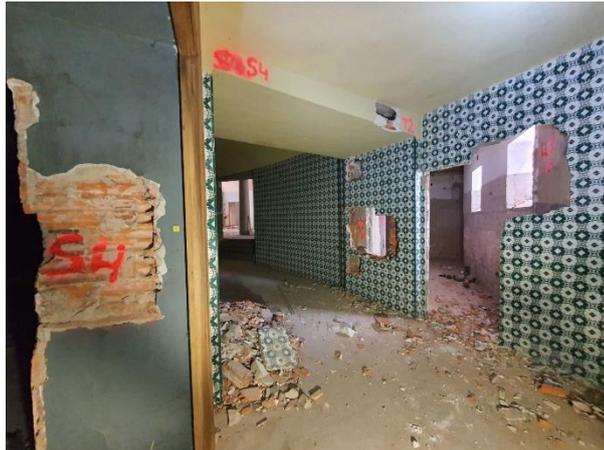
Foto 1. Vista general de la cata desde el pasillo de la curva.

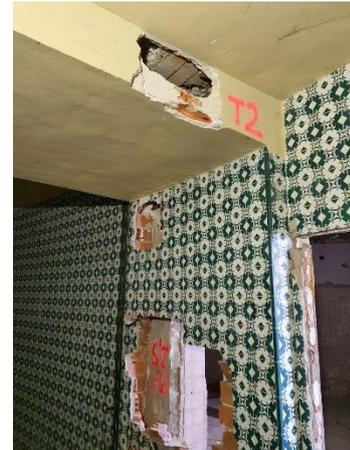
Foto 2. Detalle de la cata desde la cara inferior

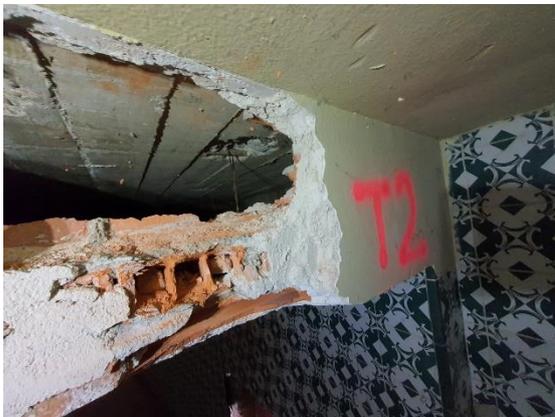
Zona con losa de canto variable que oscila entre los 17 y 30 cm. La armadura presenta una forma ovalada. Se observa que el falso techo está cogido de la armadura de la losa, no siendo ésta una correcta forma de ejecución. Cata 18 INC

Foto 3. Apertura en el falso techo continuo.

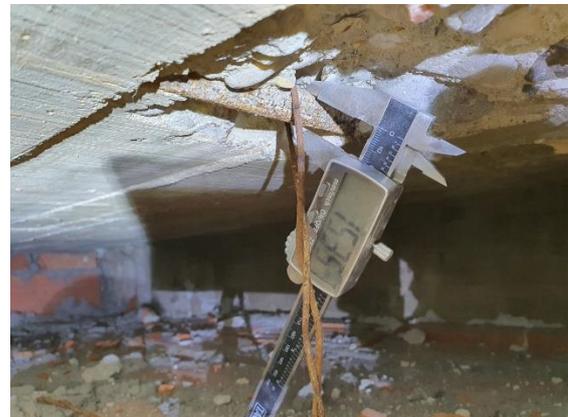
Foto 4. Medida del diámetro de la barra. presenta una forma avalada.

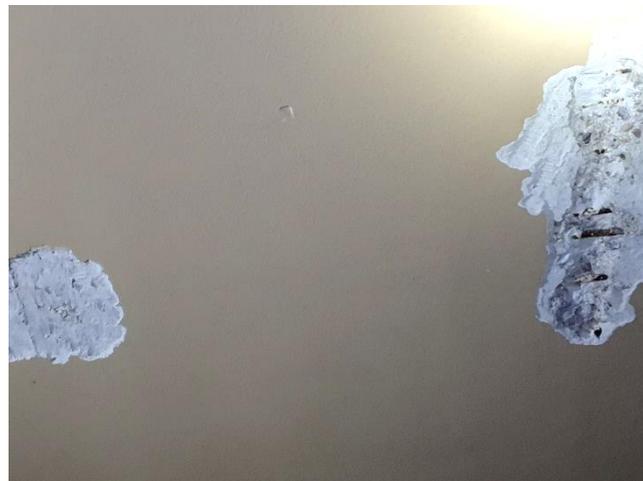
Foto 3. Se observan 3 armaduras en la cara inferior de la losa.

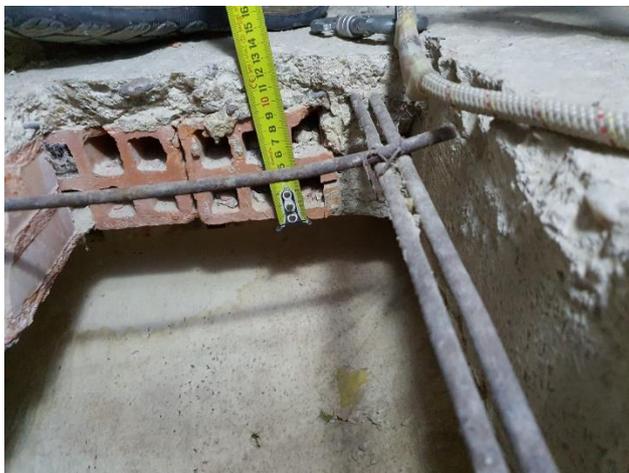
Se observa el encuentro con el muro y un posible refuerzo de negativos del forjado. Cata 20 INC

Foto 3. Medida del espesor del forjado
Se observa el posible refuerzo del forjado

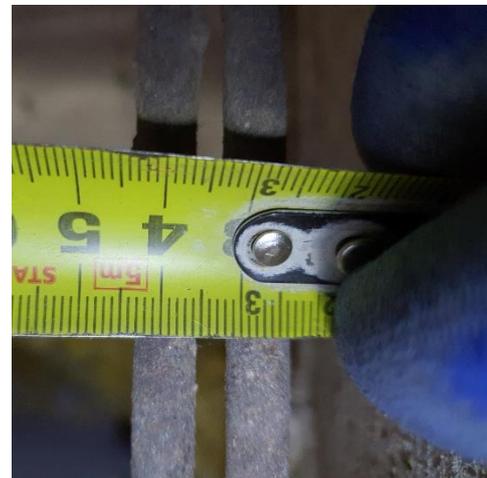
Foto 4. Medida del diámetro de las barras

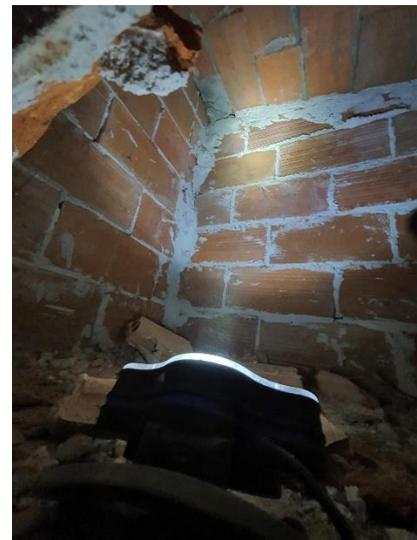
Se observa que sobre el forjado hay tabiques conejeros sobre los que se apoya el forjado de la cubierta y que dan la pendiente a la misma. Cata 22 INC

Foto 4. Interior de la cambra donde se observan los taquiques conejeros que sirven de apoyo al forjado de la cubierta.

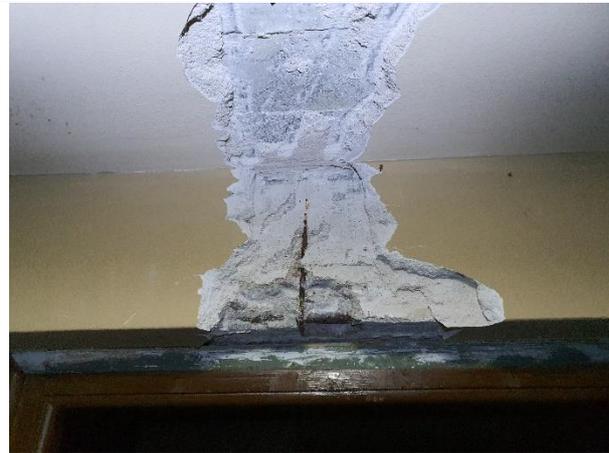
Se observa elevada corrosión en el estribo y oxidación en la armadura inferior de la viga.
Cata 5 INC

Foto 1. Vista general de la cata.

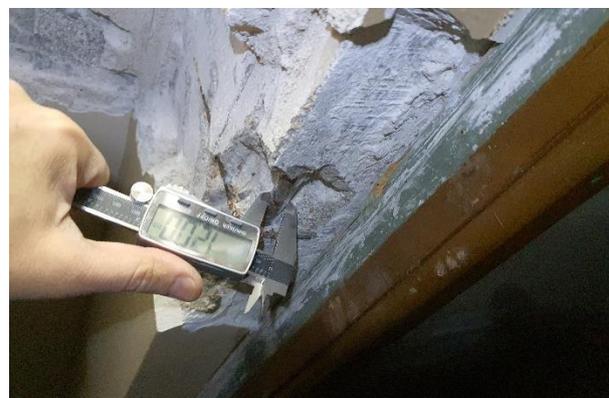
Foto 5. Medición de la armadura inferior.

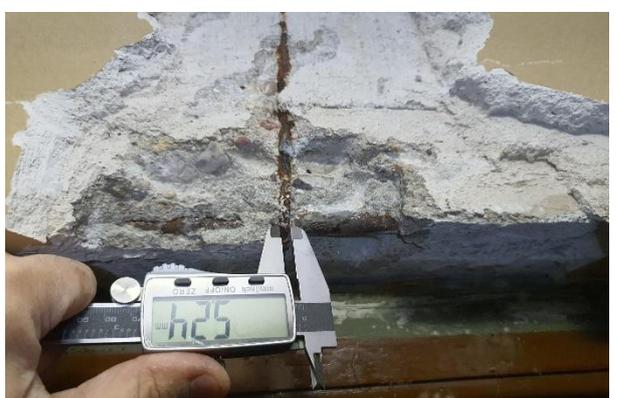
Foto 6. Medición del diámetro de los estribos.

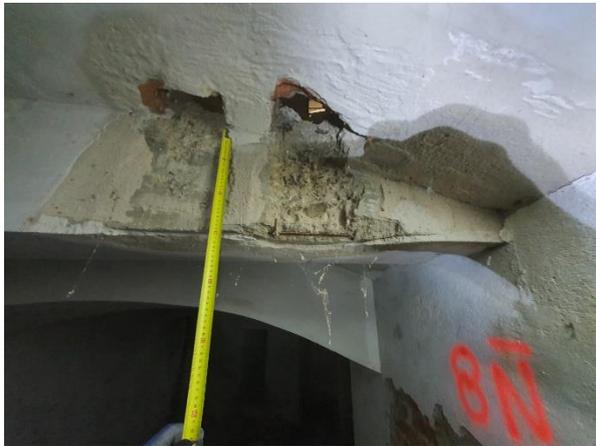
Se observa elevada oxidación en el armado longitudinal de la viga. Y se ha detectado que el armado longitudinal superior tiene una barra cortada.
Cata 7 INC

Foto 1. Vista general de la cata

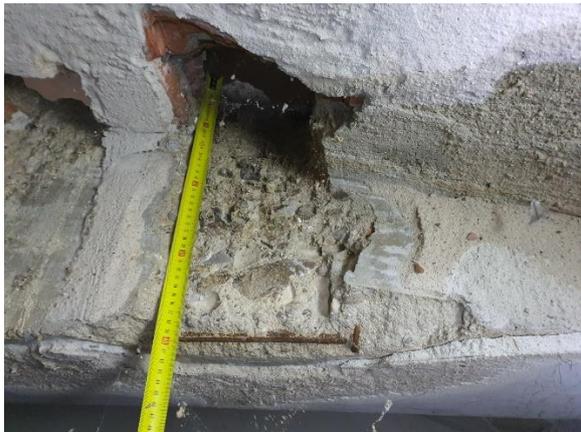
Foto 3. Medida del cuelgue de la viga

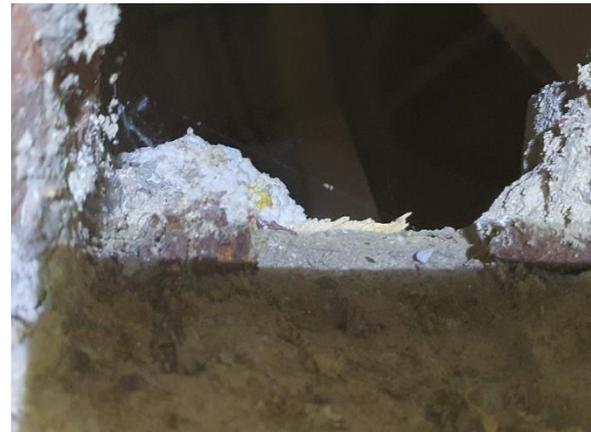
Foto 4. Detalle de la armadura longitudinal de la viga cortada.

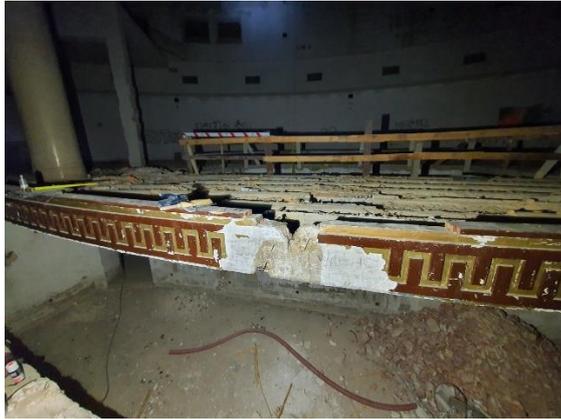
Cata en el zuncho de borde de la losa volada del escenario.
Cata 9 INC

Foto 1. Vista general de la cata

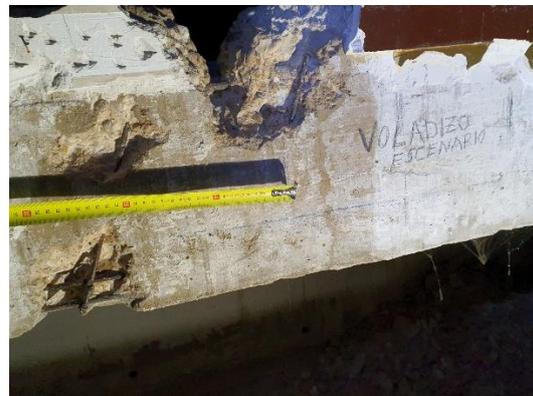
Foto 6. Medida de la distancia entre estribos.

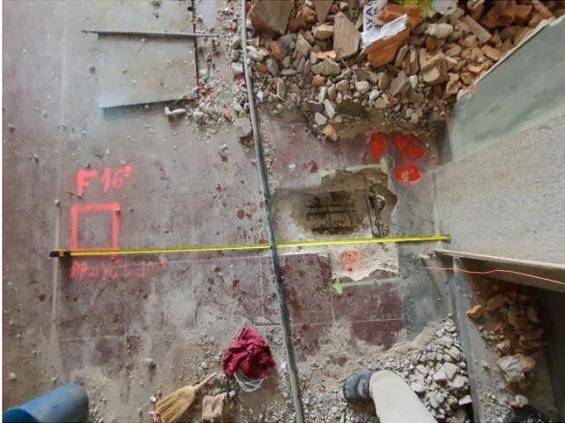
Foto 1. Vista general de la cata

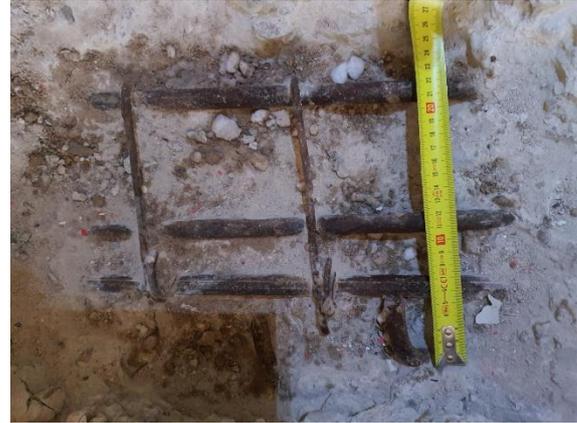
Foto 2. Medida aproximada del ancho de la viga.

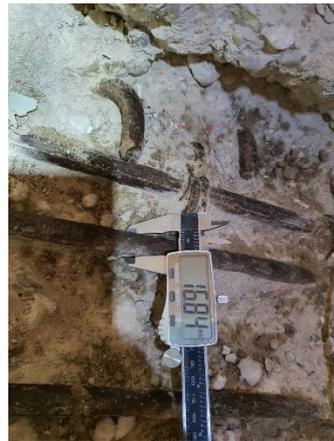
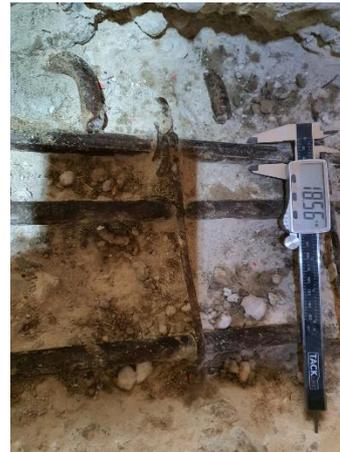
Foto 3-4: Medida del diámetro del armado de negativos de la viga.

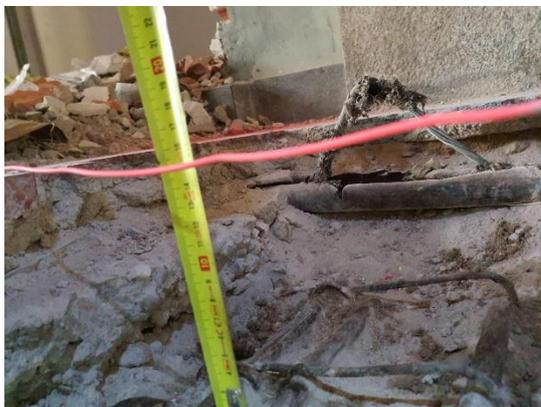
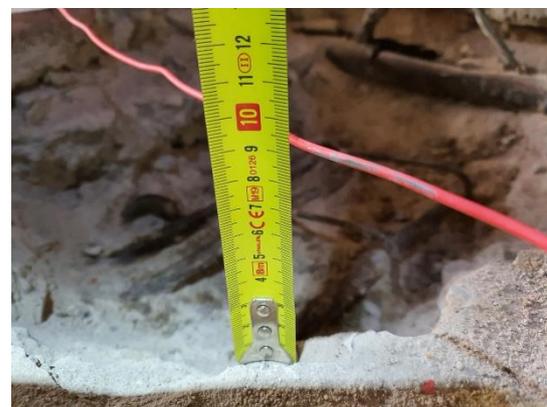
Foto 5-6: Medida del espesor de recubrimiento de las armaduras y de las cargas muertas.

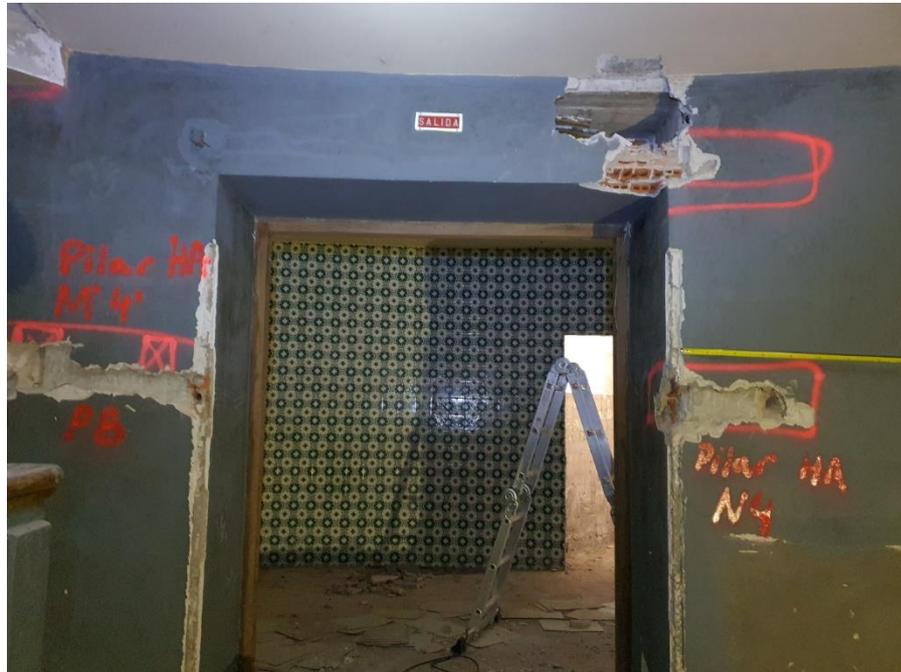
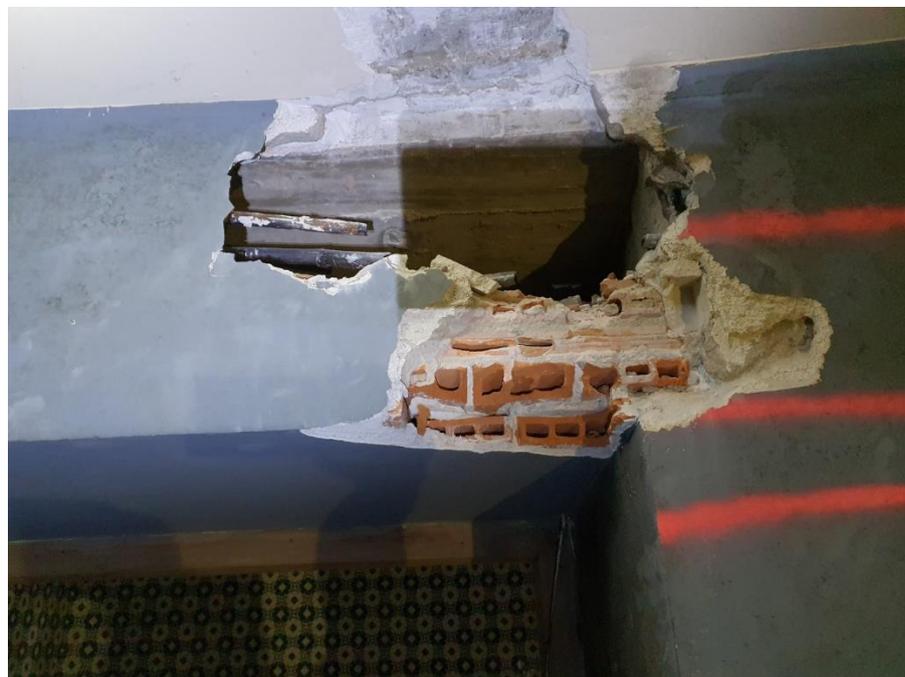
Se ha comprobado la existencia de la viga de hormigón.
Cata 15 INC

Foto 1-2: Comprobación de la viga de hormigón.

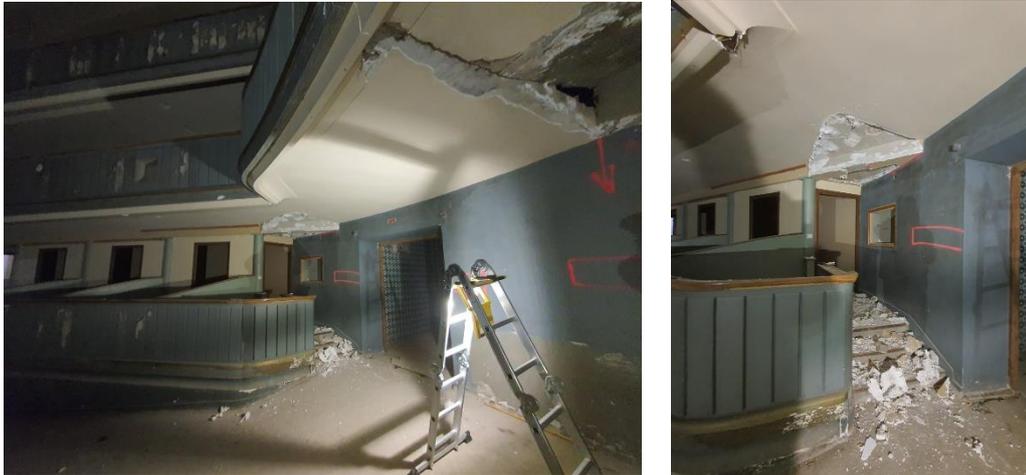
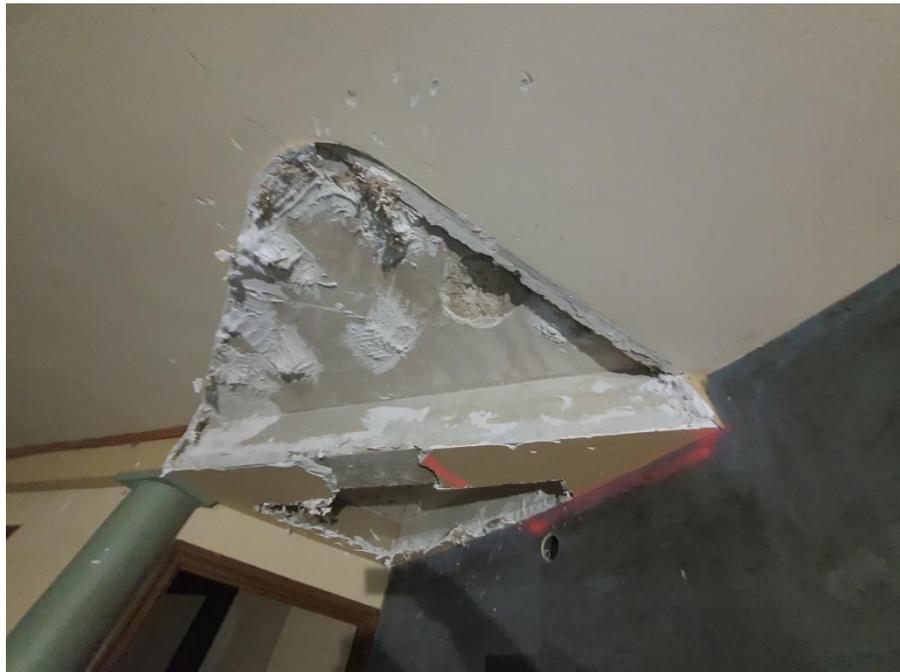
Se ha comprobado la existencia de la viga de hormigón.
Cata 16 INC

Foto 1-2-3: Comprobación de la viga de hormigón.
