**NUEVO CONSERVATORIO PROFESIONAL DE MÚSICA
EN LA ANTIGUA UNIVERSIDAD LABORAL, ZAMORA
EXPEDIENTE Nº: A2020/000031**

**ANEJO
CARACTERÍSTICAS ESTRUCTURALES**

JUNIO 2021

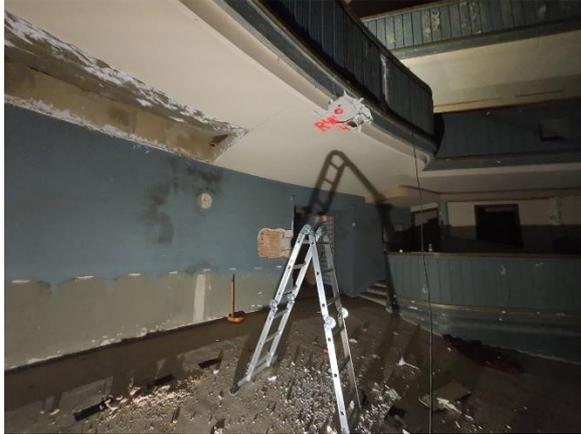
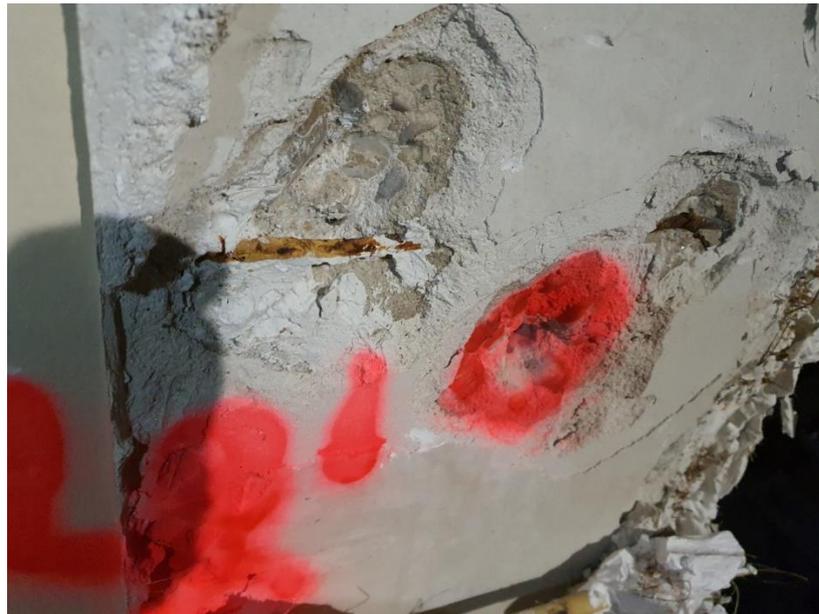
Cata en el zuncho de borde de la losa de la platea alta. La armadura presenta una oxidación elevada.
 Cata 17 INC

Foto 1-2-3: Vista general y detalle de la cata realizada en el zuncho de borde de la platea alta, para comprobar la existencia del armado inferior. Se observa la elevada oxidación de la armadura.

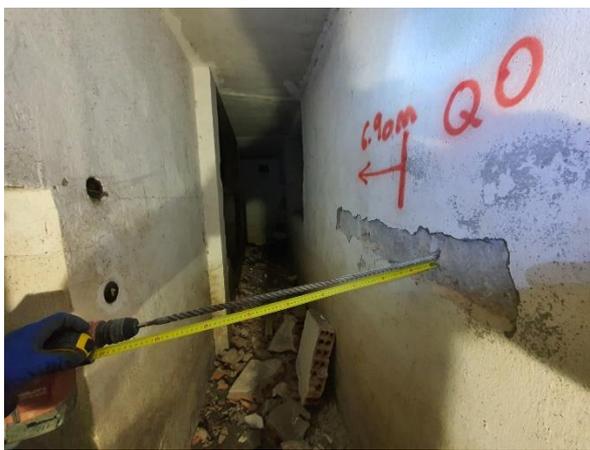
Foto 1: Vista general del Taladro 1.

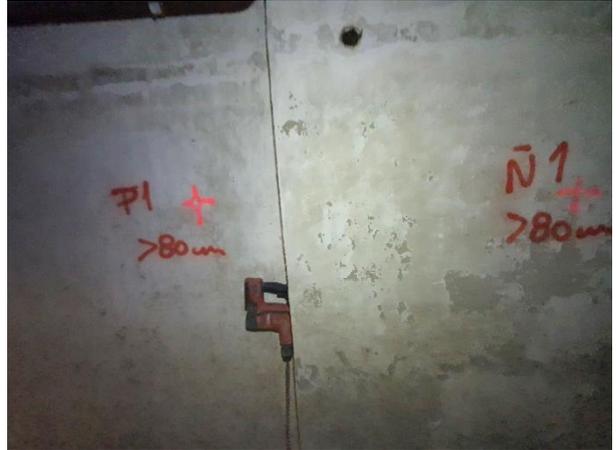
Foto 2: Vista general del Taladros 2 y 3.

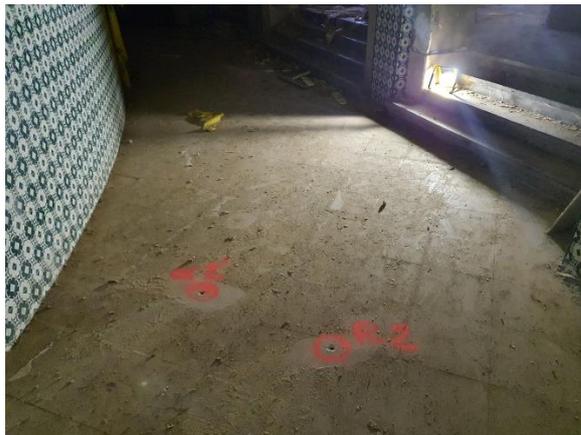
Foto 3: Vista general del Taladro 7 y 8.

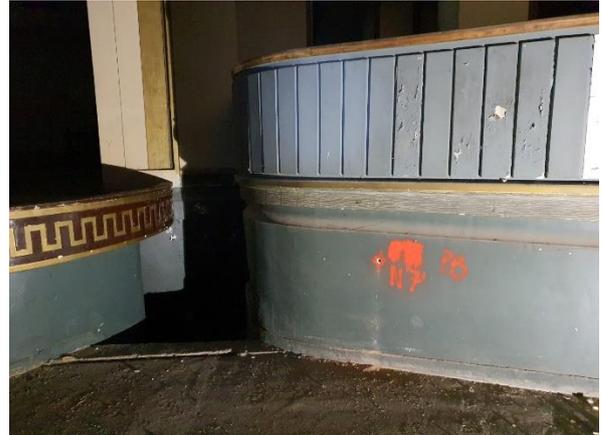
Foto 4: Vista general del Taladro 11

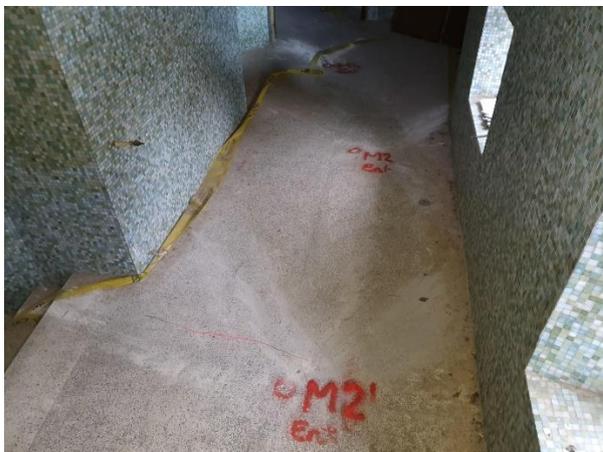
Foto 5: Vista general del Taladro 12-13 y 14.

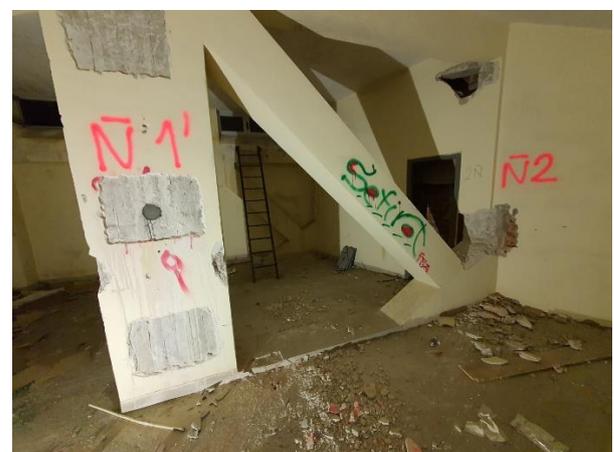
Foto 6: Vista general del Taladro 16.

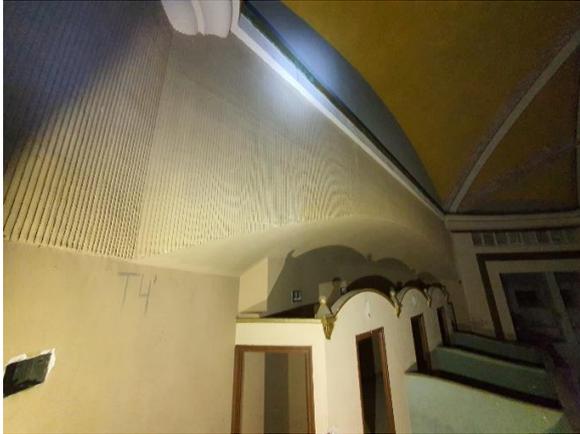
OBRA - ESTUDIO	CARACTERIZACIÓN Y EVALUACIÓN ESTRUCTURAL DEL EDIFICIO DEL AUDITORIO DE LA UNIVERSIDAD LABORAL DE ZAMORA.		
LOCALIZACIÓN	Bóveda sobre palcos 1ª Planta	ELEMENTO	Bóveda S'T-4'-5
TIPOLOGÍA	Bóveda de ladrillo		
ESTADO PREVIO	Fisuras tipo arco de descarga	FICHA 32	Pág 1 de 1

Foto 1: Vista general de la bóveda.

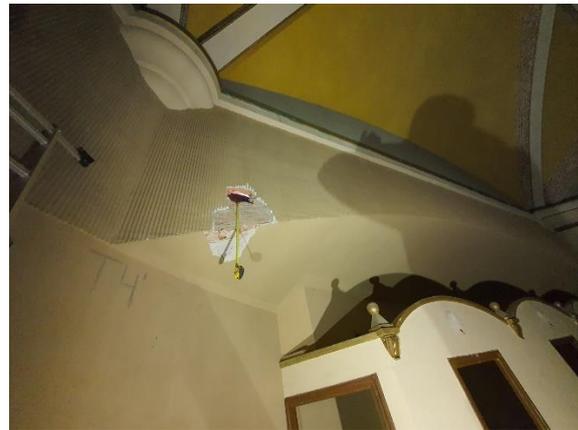
Foto 2: Vista general de la cata realizada

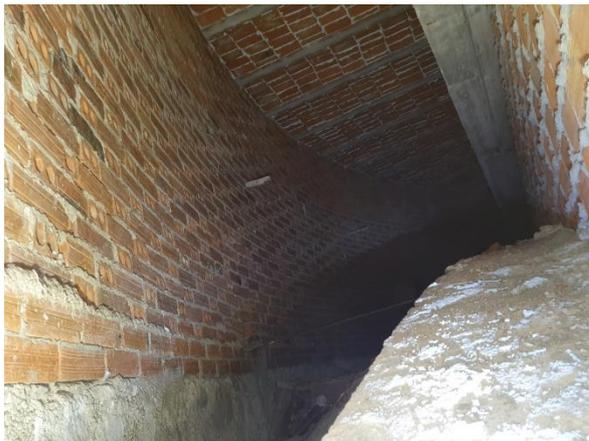
Foto 3: Vista general donde se observa a la derecha una viga de hormigón, y forjado unidireccional de la cúpula central.

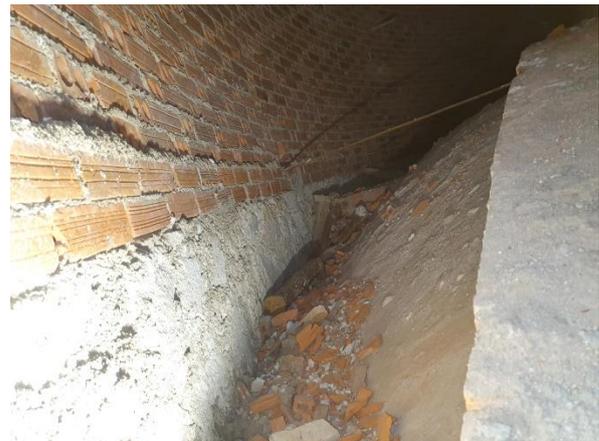
Foto 4: Se observa el muro de mampostería de la 1ª Planta y sobre el que se apoya una fábrica de ladrillo hueco.

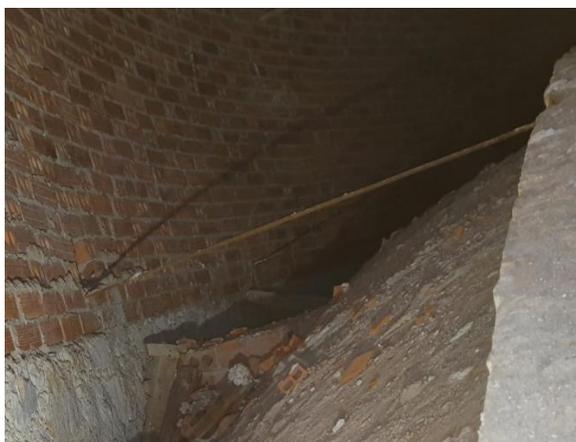
Foto 5: Detalle de tirante metálico .

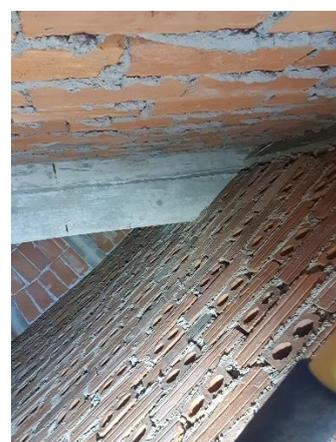
Foto 6: Detalle de la viga de cuelgue

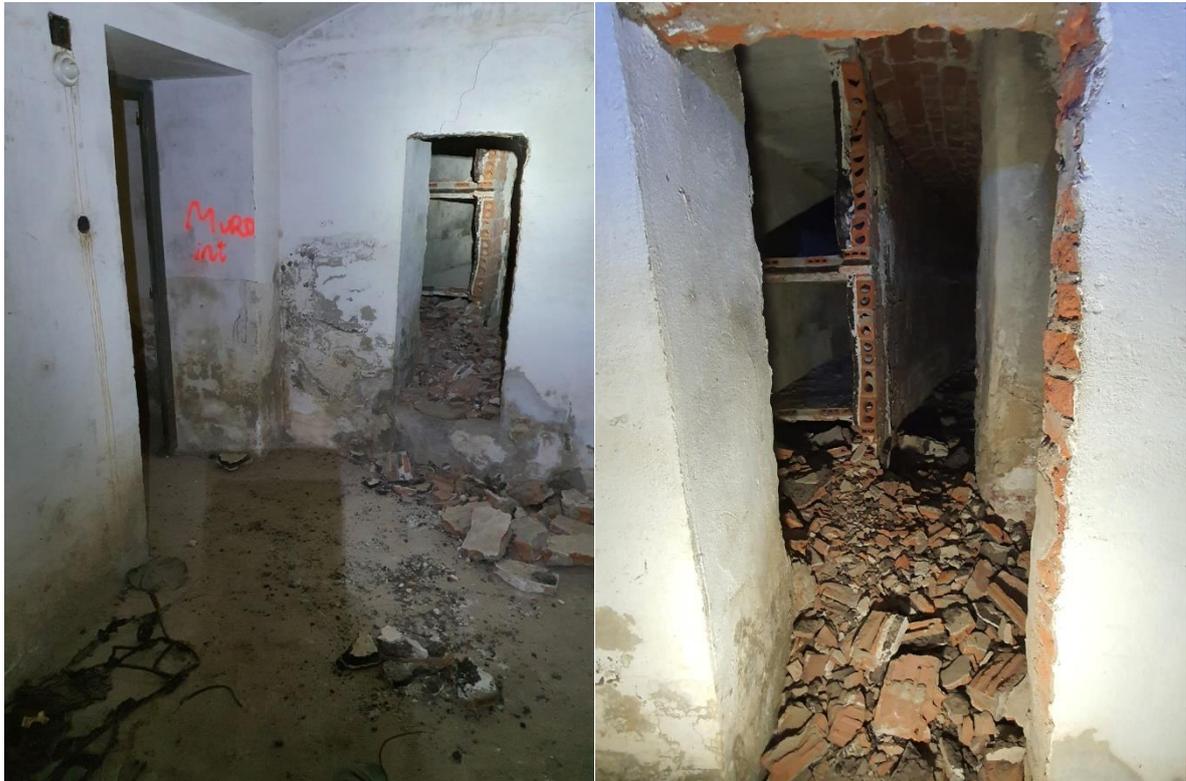
FOTOS 1 y 2 - Entrada a la galería que se encuentra entre los dos muros concéntricos.

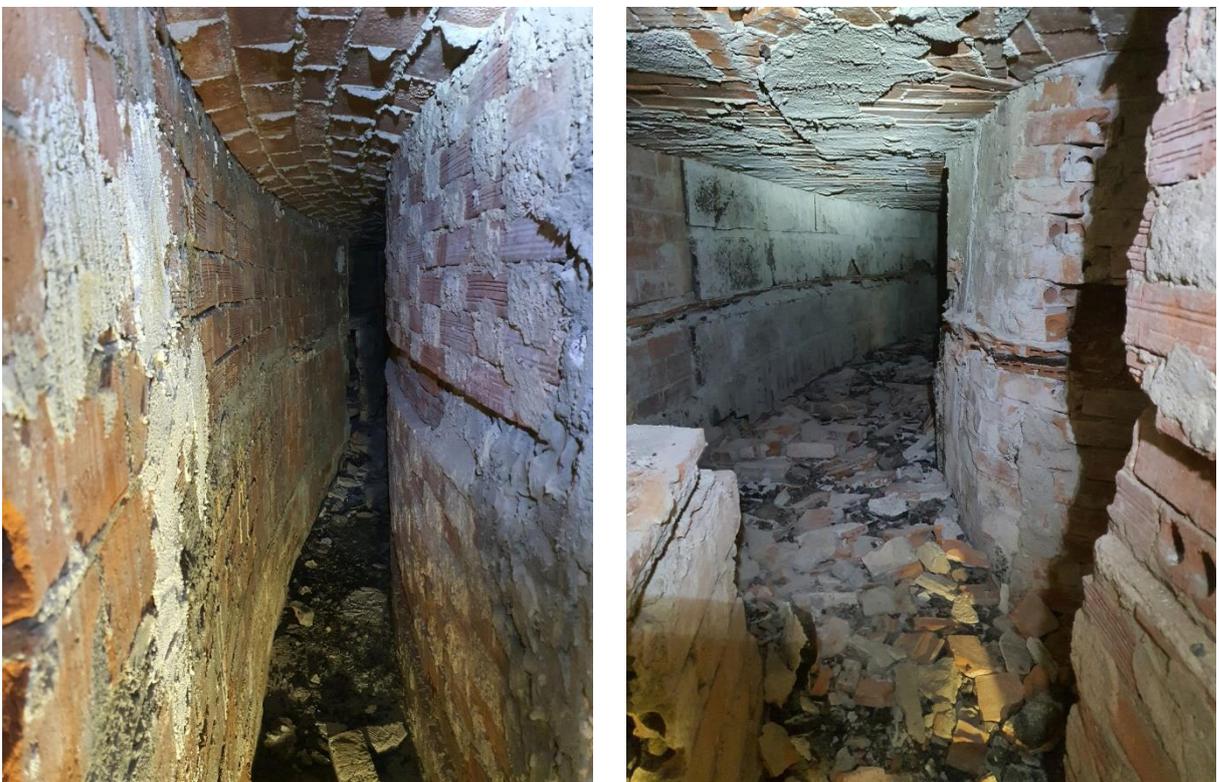
FOTOS 3 Y 4 – Interior de la galería.

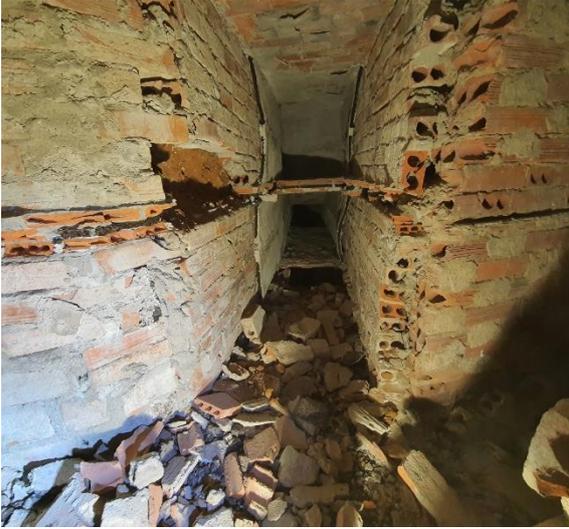
FOTO 5 – Interior de la galería como contención del relleno de tierras.

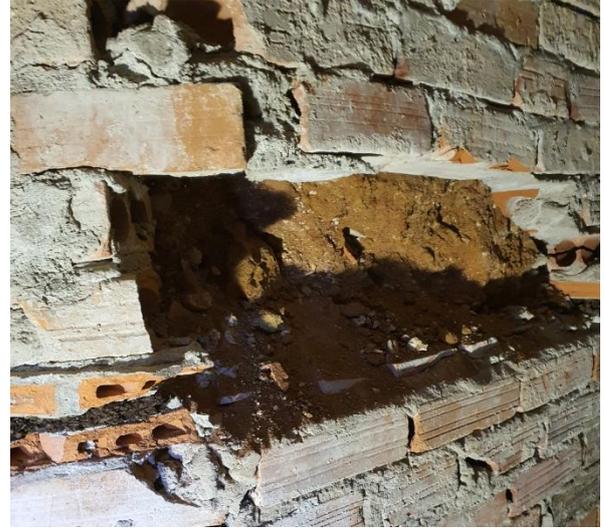
FOTO 6 – Muro de ladrillo hueco que sirve como contención del relleno de tierras.

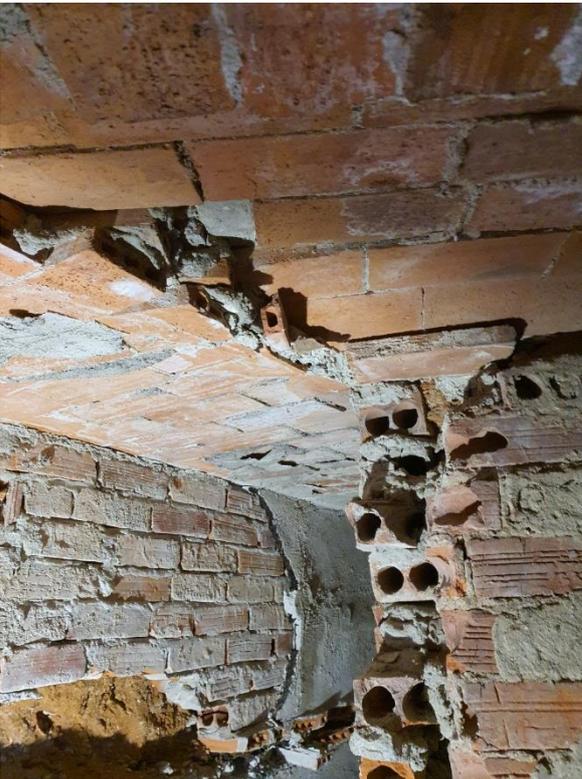
FOTO 7 - Cara inferior del forjado de la galería. Detalle del encuentro entre ladrillos

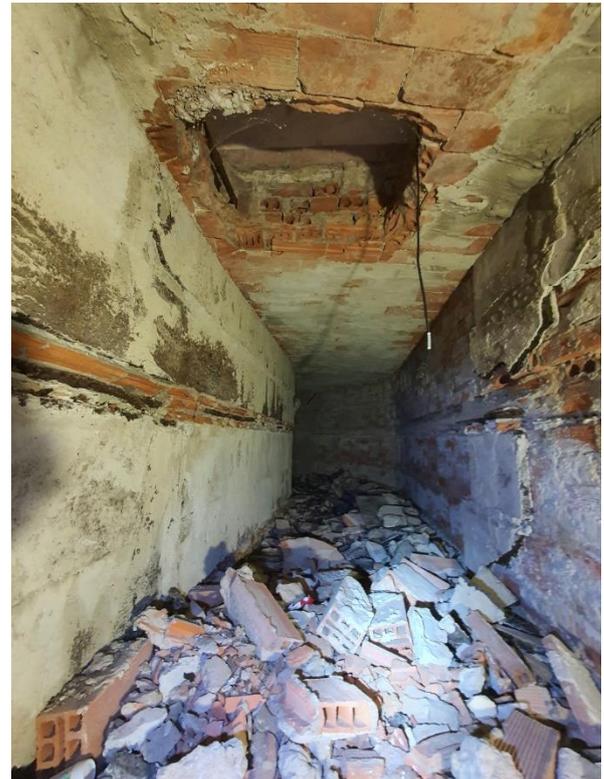
FOTO 8 - Imagen desde la cara inferior de la cata 10 INC:

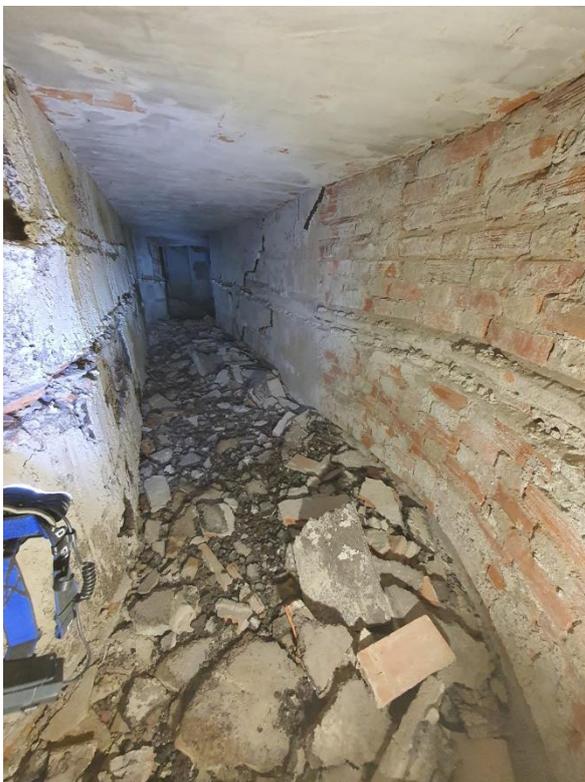
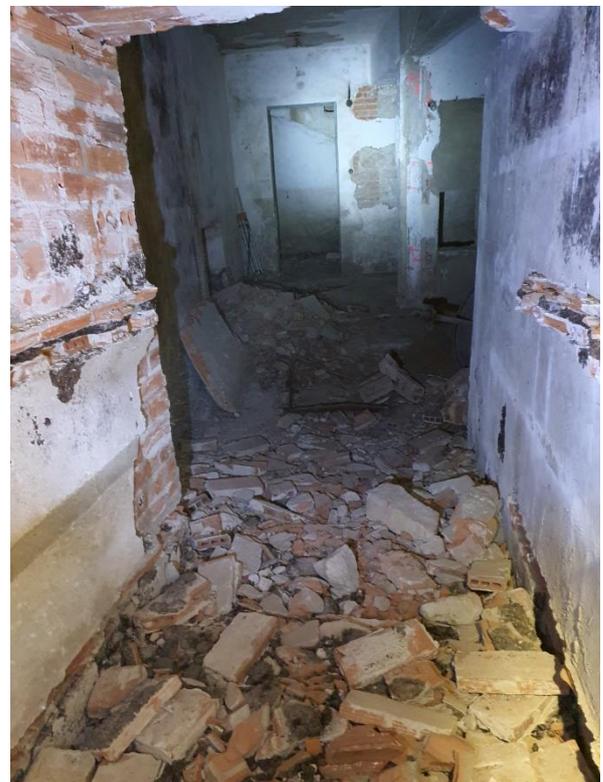
FOTO 10 y 11 - Interior de la galería.

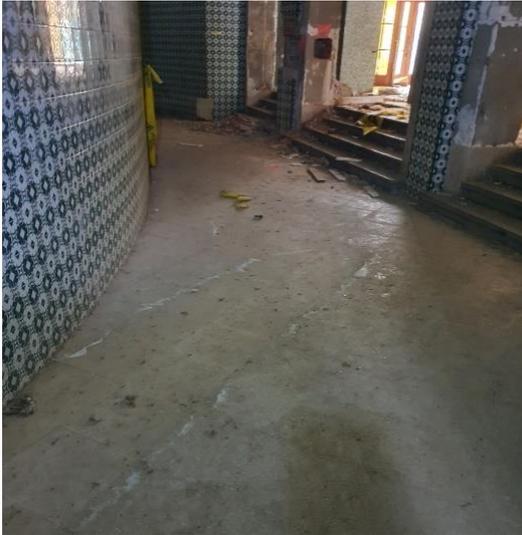
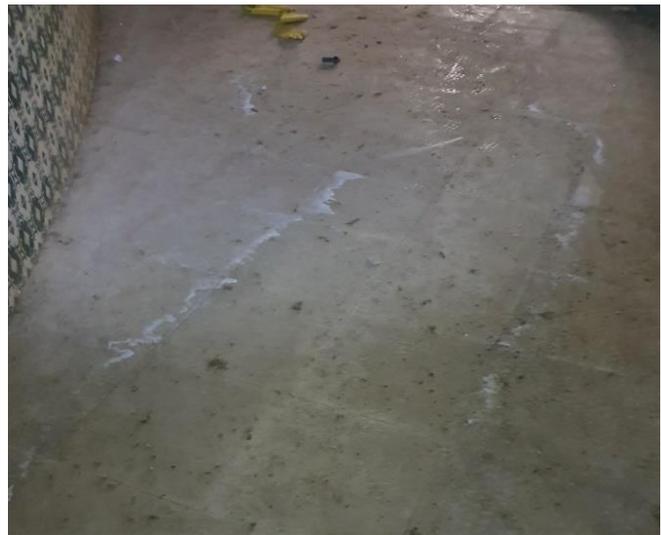
FOTO 14 y 15 – Eflorescencia de sales encontradas en el suelo de planta baja.

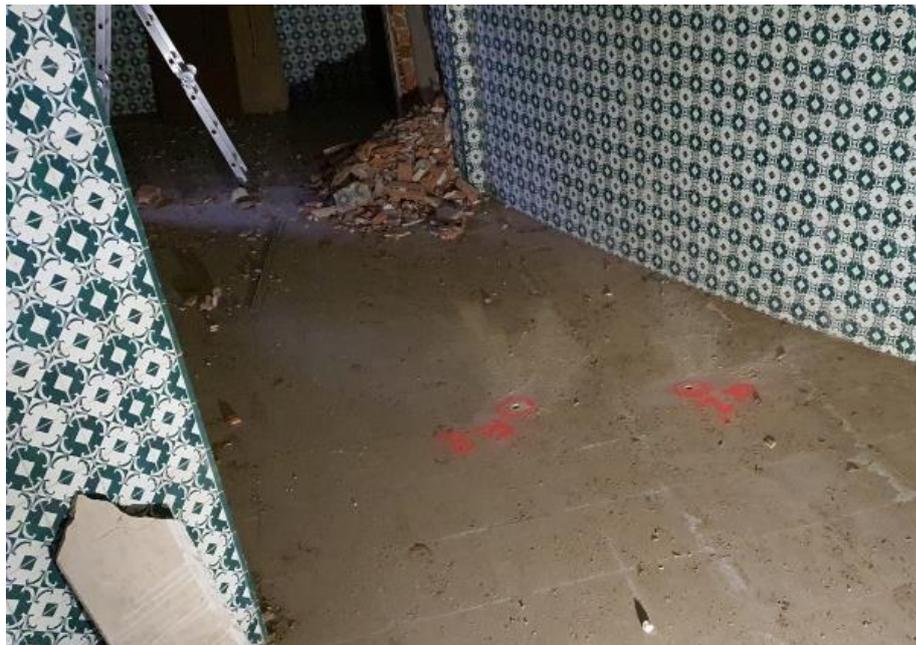
FOTO 16 – Taladros 7 y 8 realizados por INCOSUMA, para verificar la existencia de galerías bajo las eflorescencias.

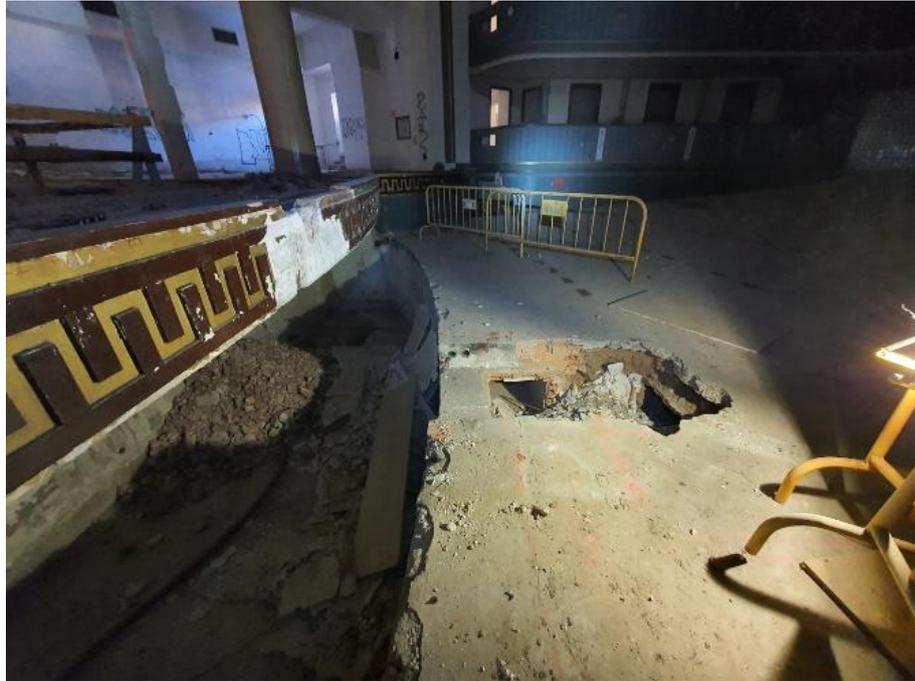
FOTO 17 – Vista general de la cata 8 INC, en la solera inclinada de la platea.

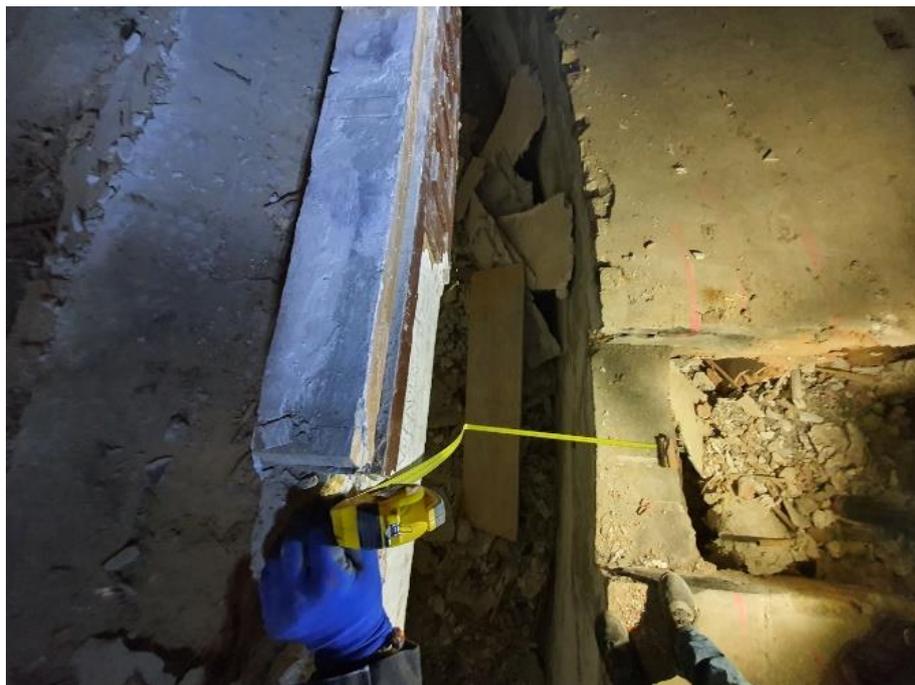
FOTO 18 – Medición y caracterización del muro del foso en la cata 8 INC.

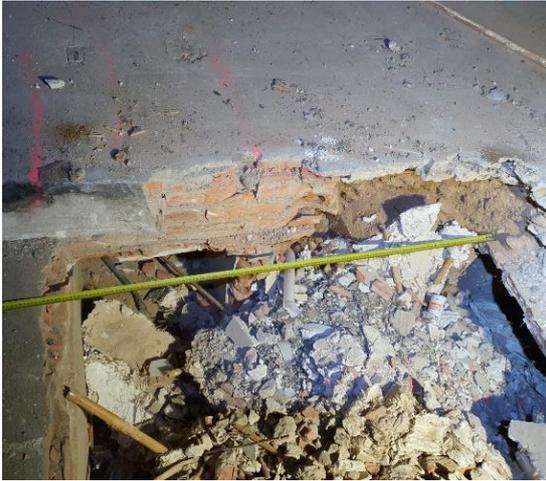
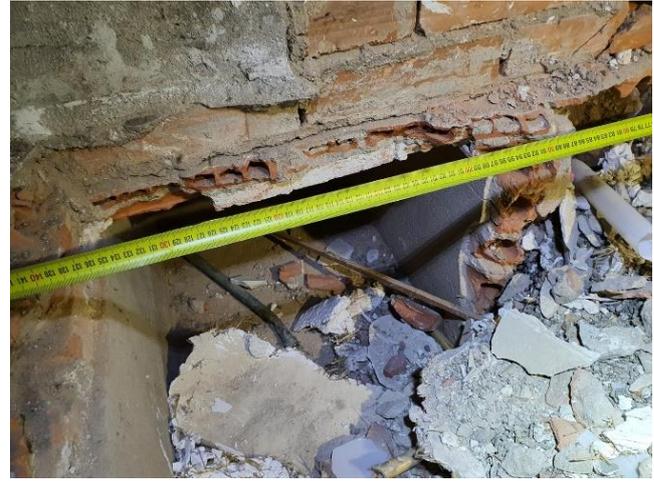
FOTOS 19 y 20 – Caracterización de las galerías que se encuentran por debajo de la solera de la platea

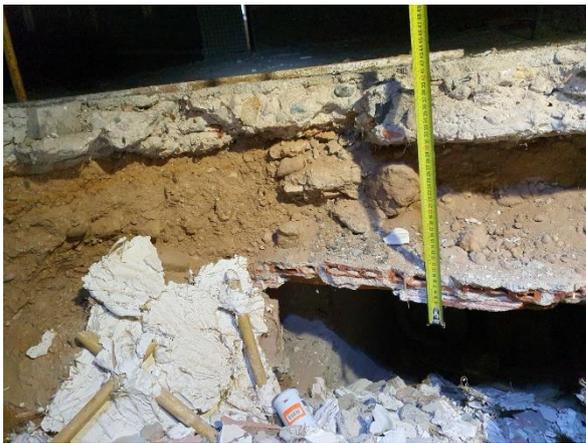
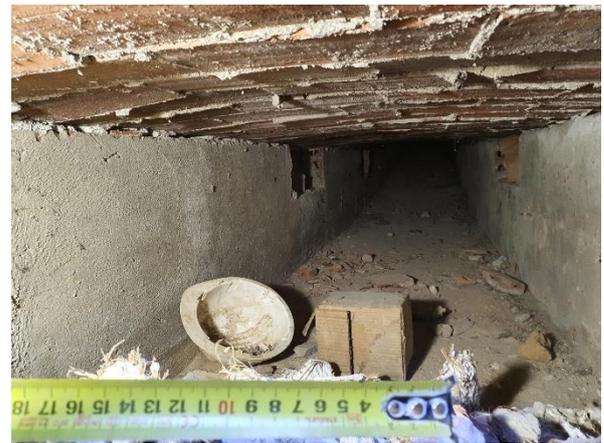
FOTOS 21 y 22 – Caracterización de la solera inclinada de la platea y de las galerías.

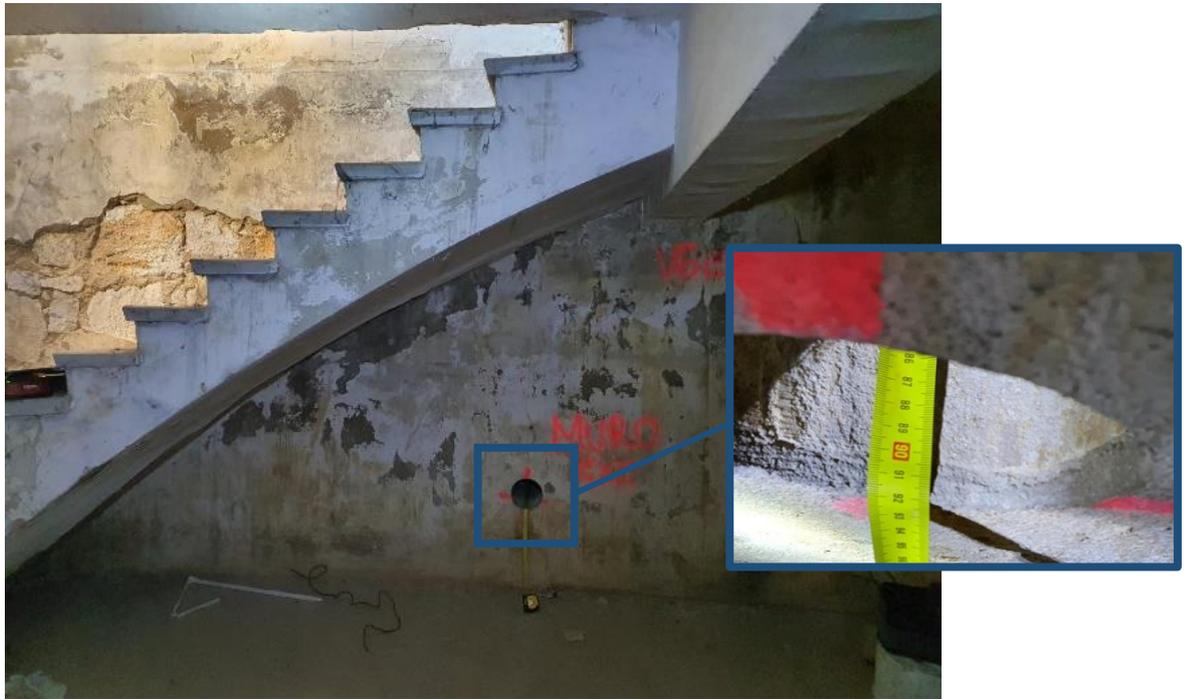
FOTOS 23 y 24 – Vista general y detalle de la medición y caracterización del muro de sótano en el taladro 2 de Intemac.

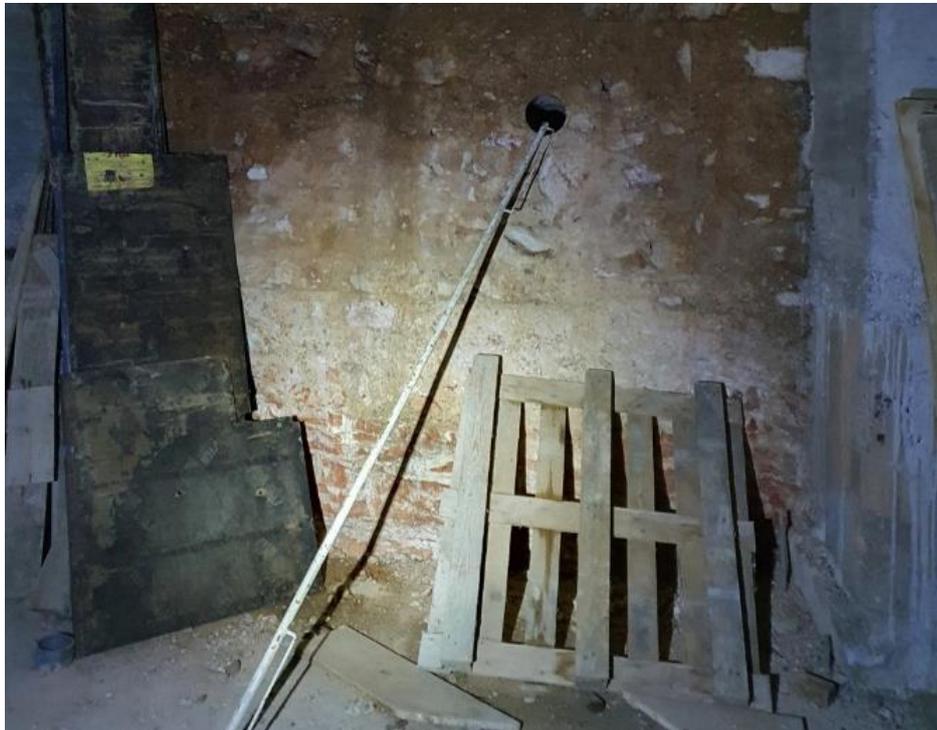
FOTO 25 – Vista general del taladro 2 de Intemac por la cara exterior del muro.

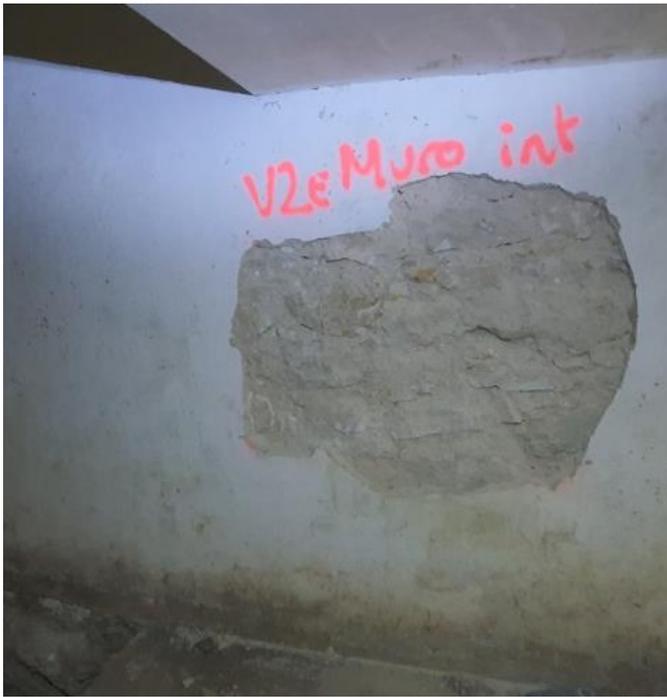
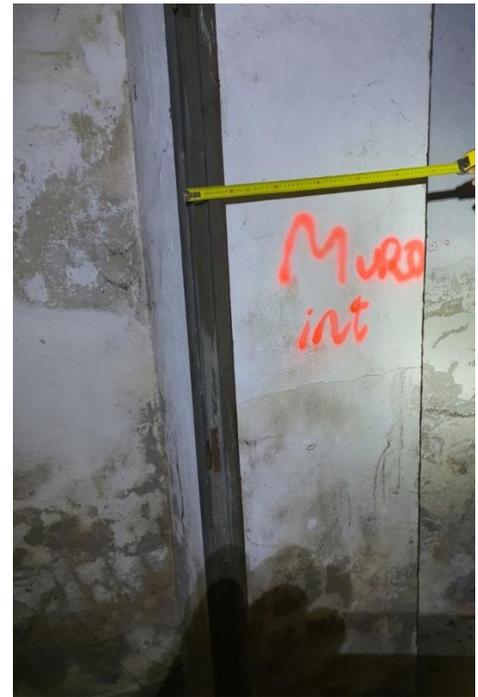
FOTOS 26 y 27- Caracterización del muro del anillo exterior bajo el escenario. En la foto 26 se ha retirado el recubrimiento para determinar la materialidad del muro y en la foto 27 se caracteriza el ancho del muro.

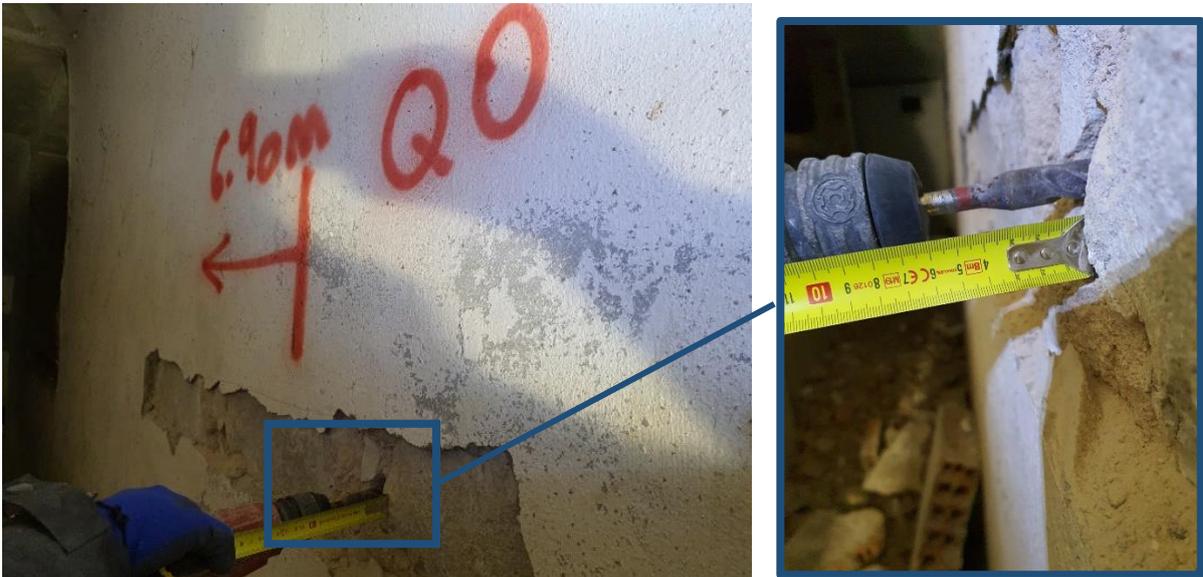
FOTOS 28 y 29 – Taladro realizado en muro de sótano para determinar su espesor. En este caso es el taladro 1 realizado por INCOSUMA.

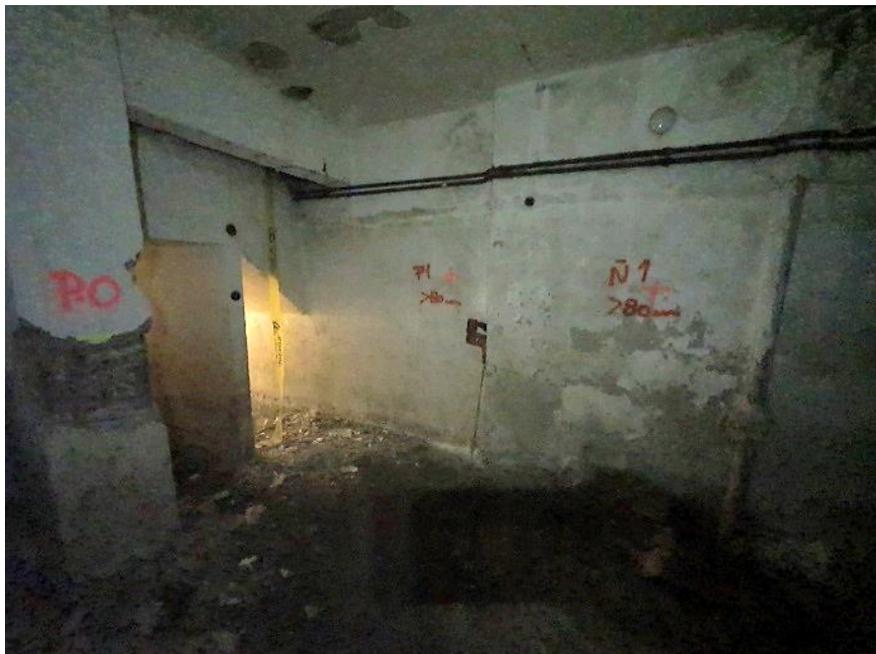
FOTOS 30 y 31 – Taladros realizados en muros de sótano para determinar su espesor. En este caso son los taladros 2 y 3 realizados por INCOSUMA.

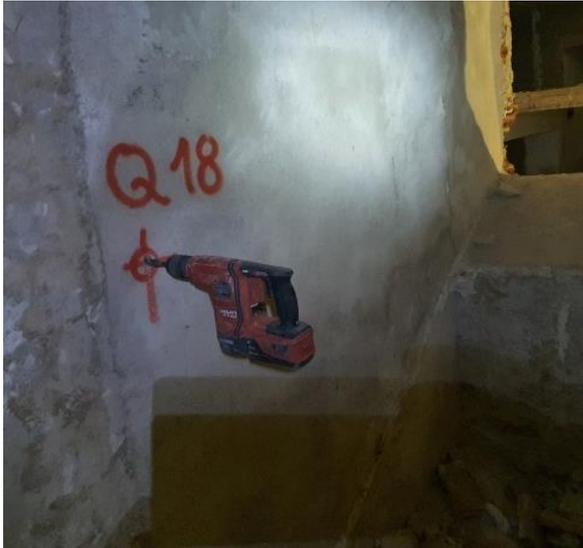
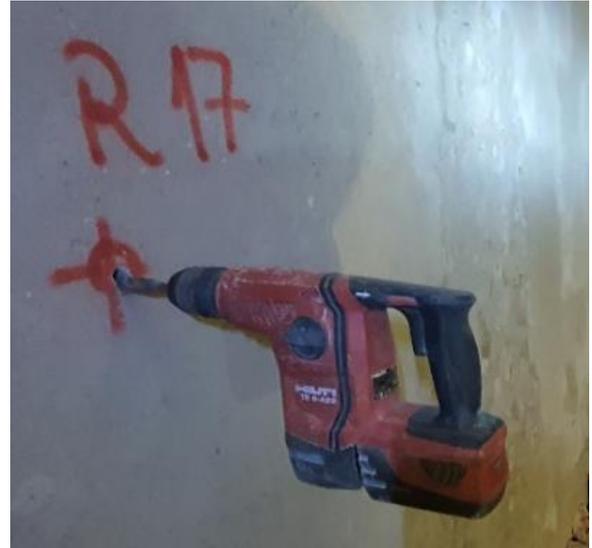
FOTOS 32 y 33 – Taladros realizados en muros de sótano para determinar su espesor. En este caso son los taladros 5 y 6 realizados por INCOSUMA.

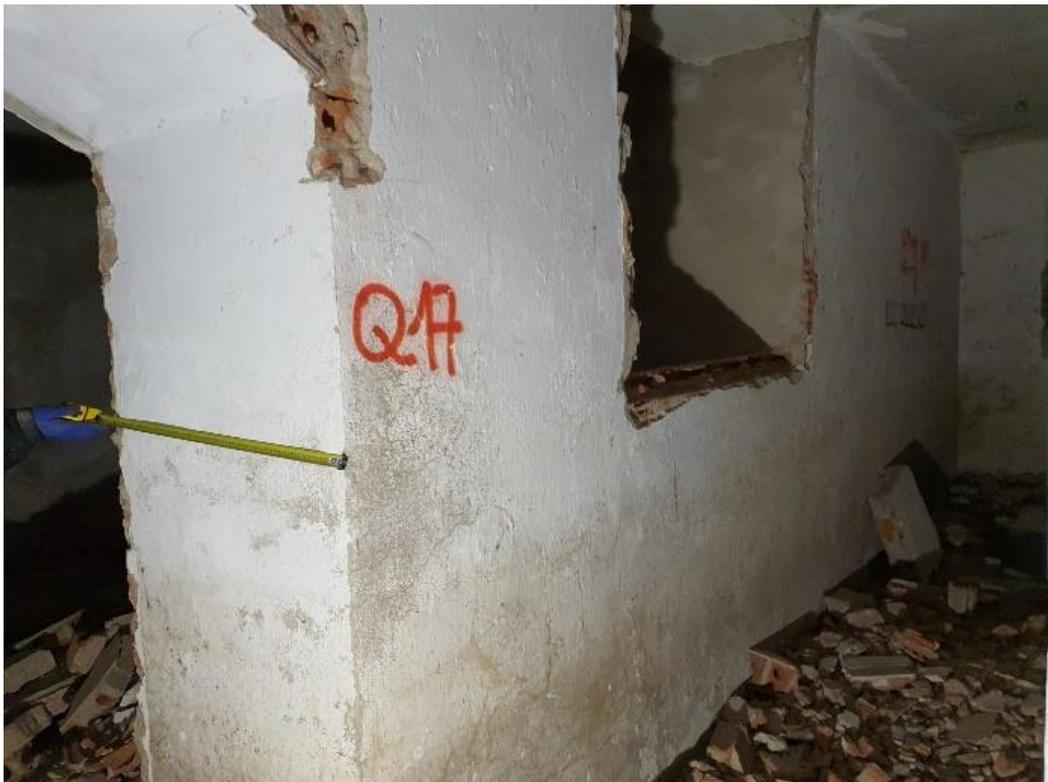
FOTO 34 – Caracterización de muro de sótano. Taladro 4 INC.

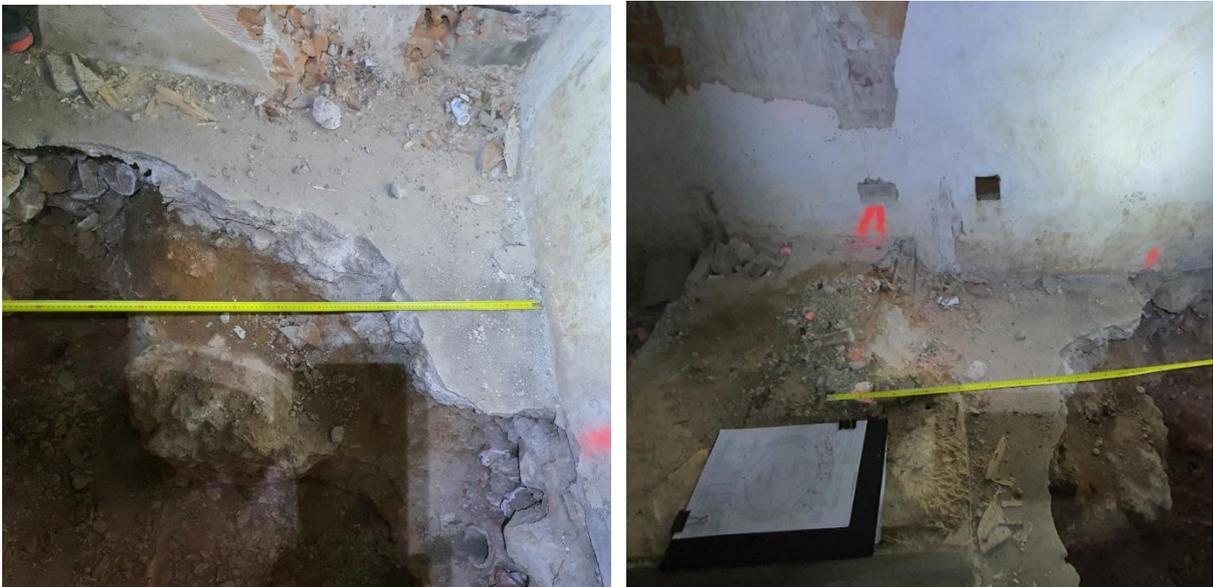
FOTOS 37 y 38 – Cata realizada por Intemac

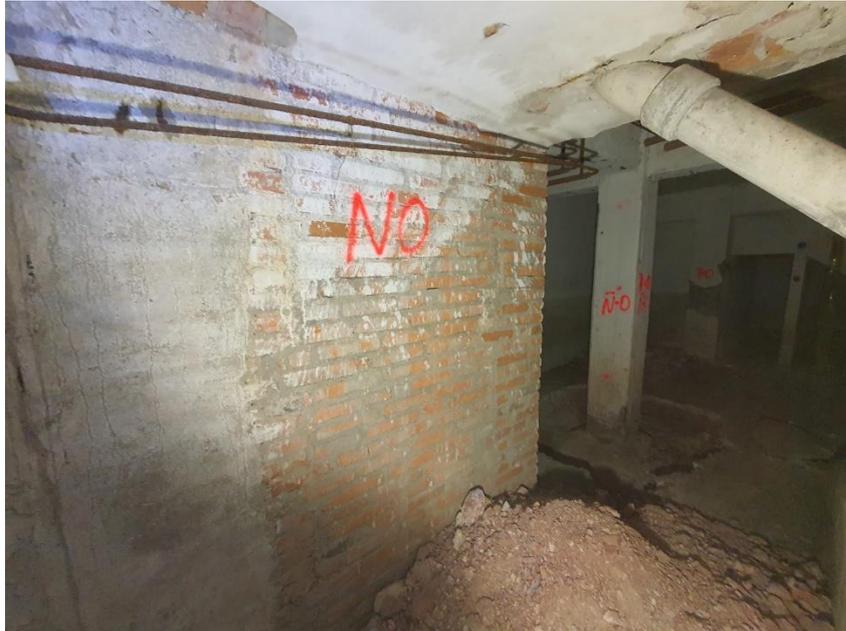
FOTO 39 – Vista general de la cata 59 de Intemac

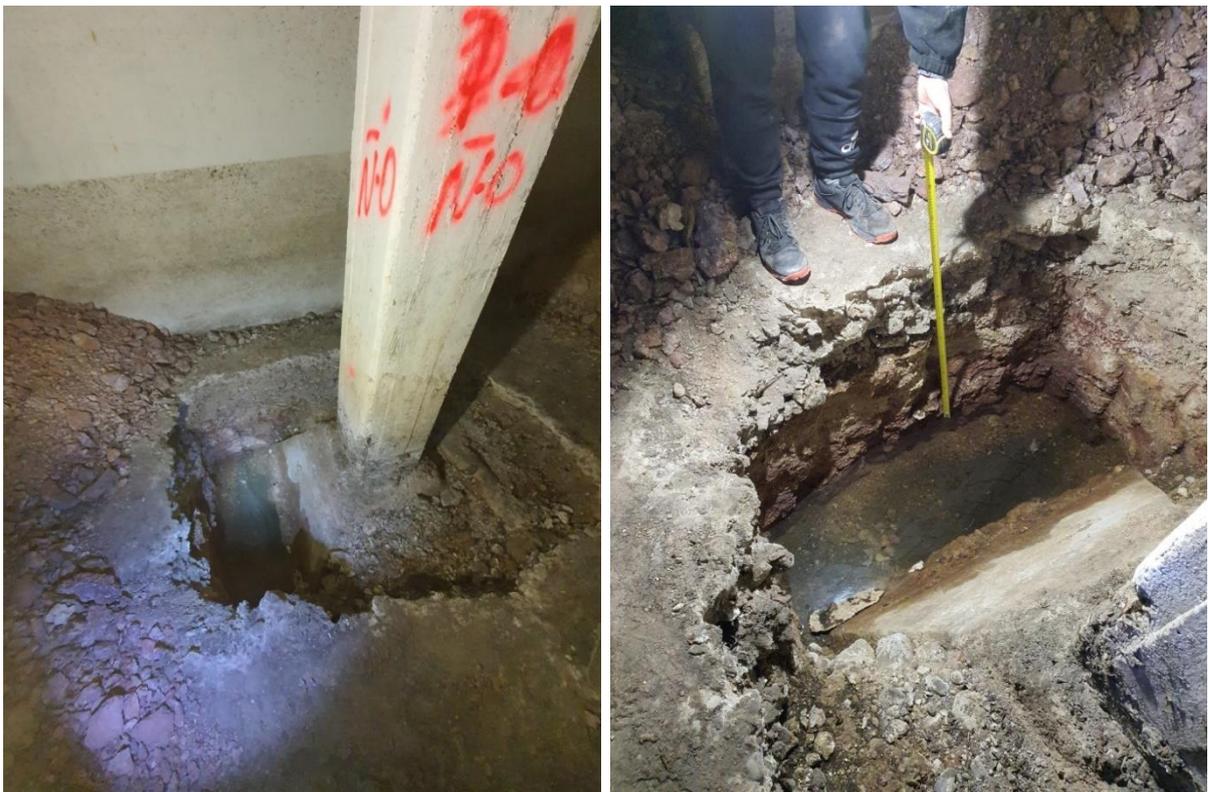
FOTO 40 y 41 – Cata en el pilar Ñ 0 de Intemac.

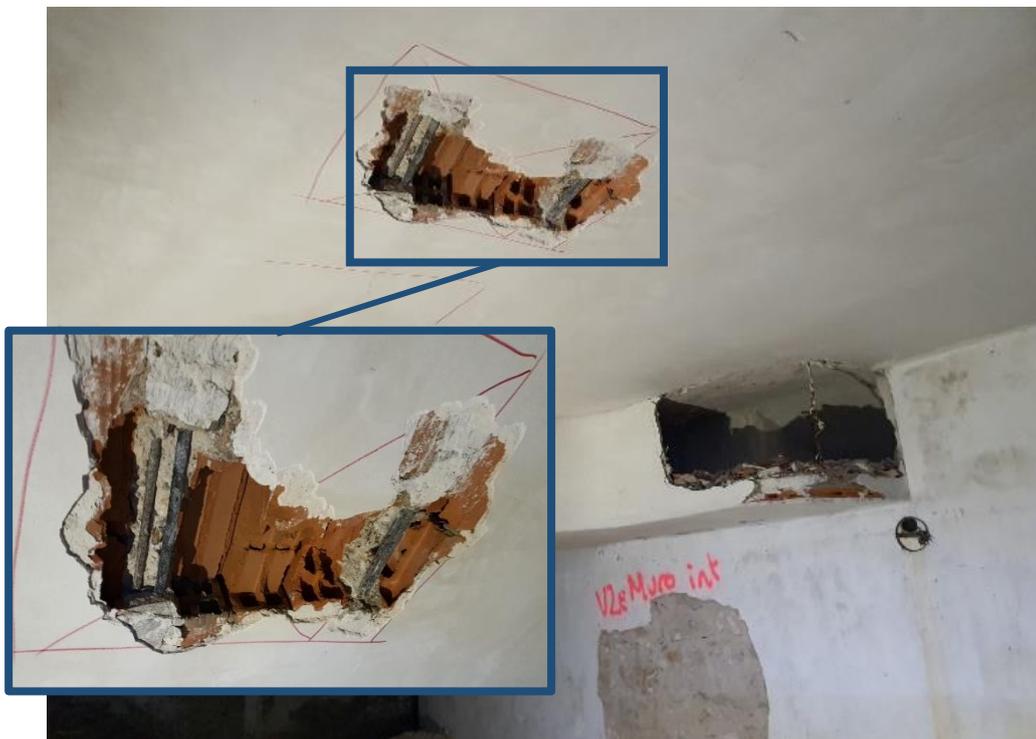
FOTO 44 y 45 – Cata 2 de Intermac en el forjado de escenario.

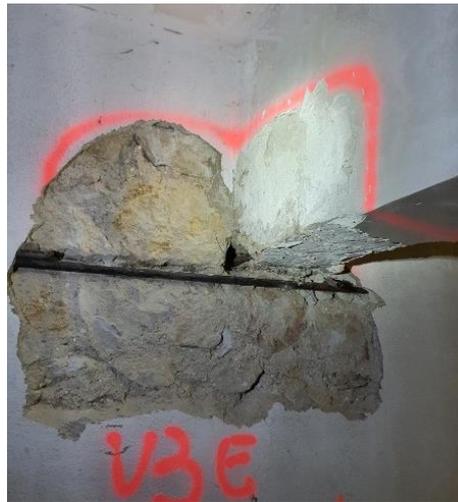
FOTO 46 – Encuentro entre muro de mampostería y viga del forjado del escenario. Viga V3E

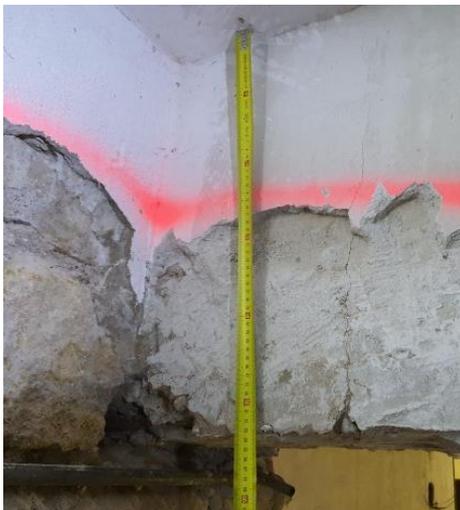
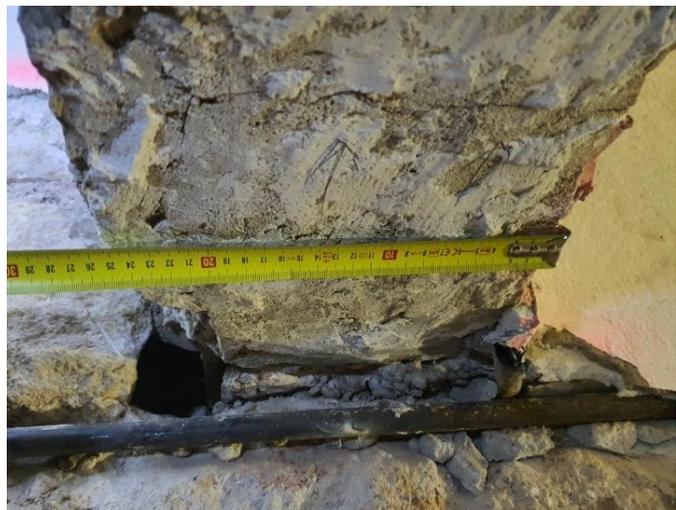
FOTOS 47 y 48 – Caracterización de la viga. Medición del cuelgue y ancho de la viga.

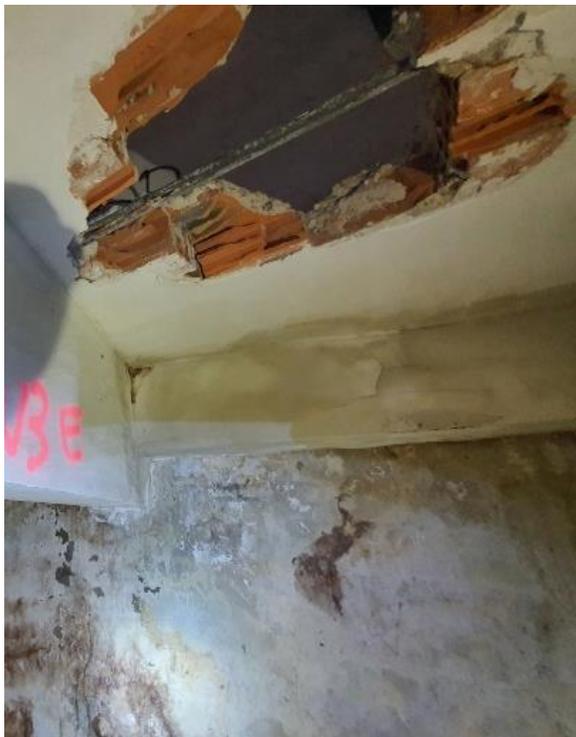
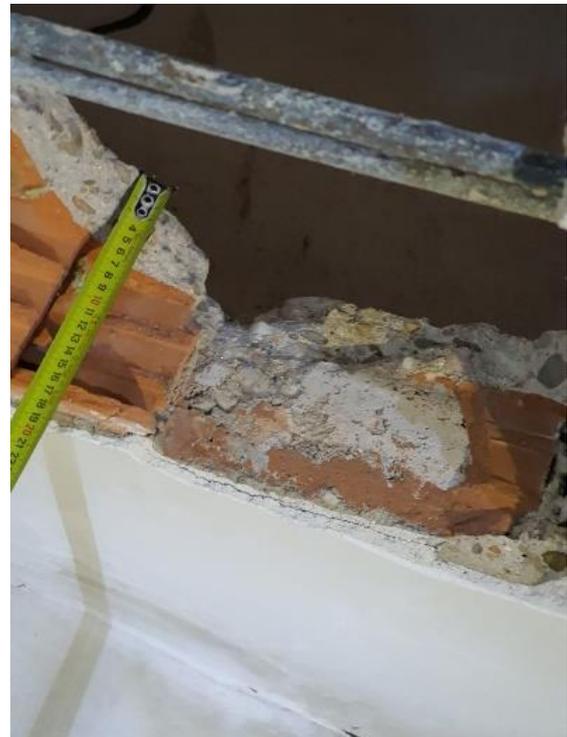
FOTO 52 y 53 – Cata 3 realizada por Intemac del forjado del escenario.

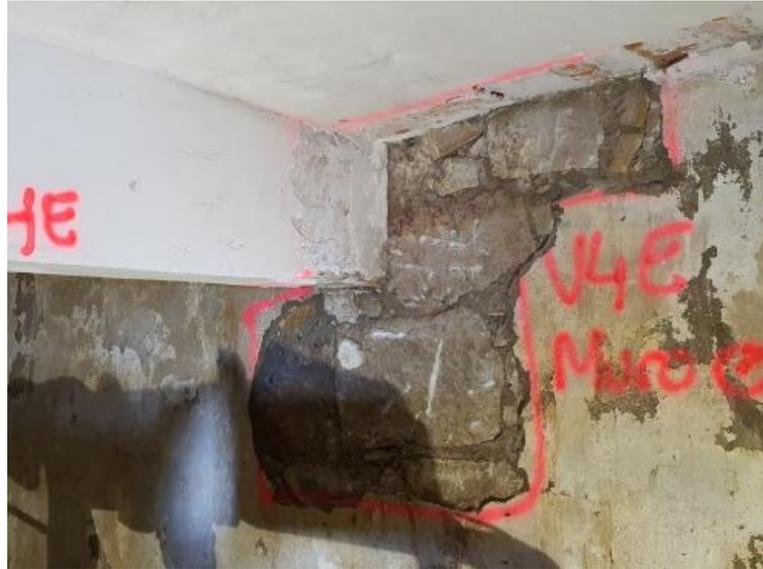
FOTO 54 - Encuentro entre muro de mampostería y viga del forjado del escenario. Viga V4E

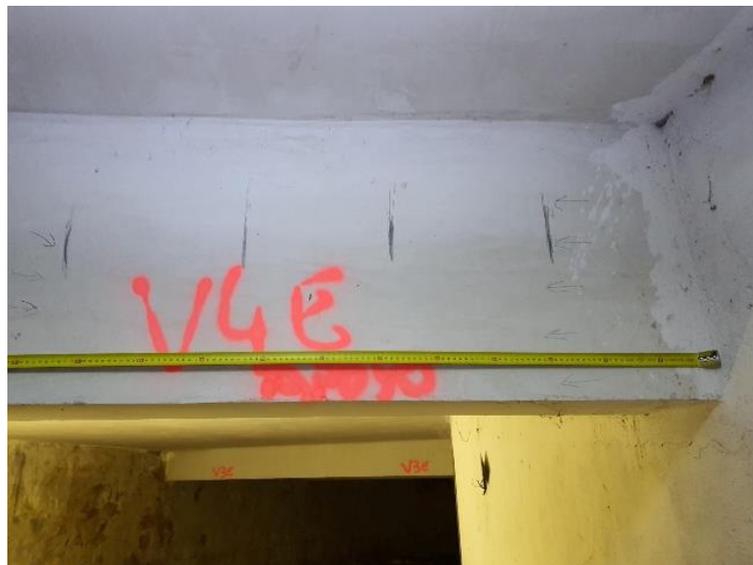
FOTO 55 – Pachometría realizada junto al apoyo de la viga en el muro de mampostería
