**NUEVO CONSERVATORIO PROFESIONAL DE MÚSICA
EN LA ANTIGUA UNIVERSIDAD LABORAL, ZAMORA
EXPEDIENTE Nº: A2020/000031**

**ANEJO
CARACTERÍSTICAS ESTRUCTURALES**

JUNIO 2021

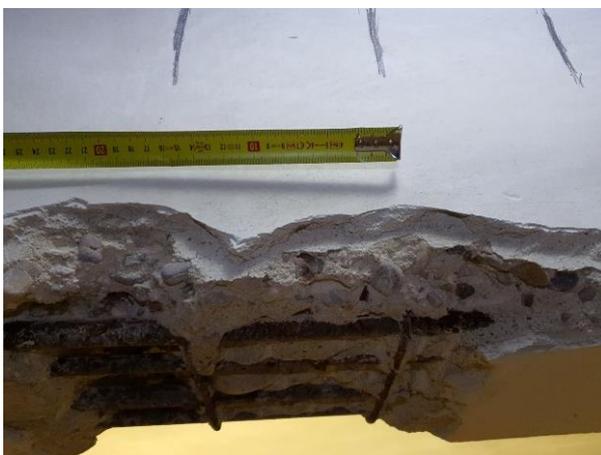
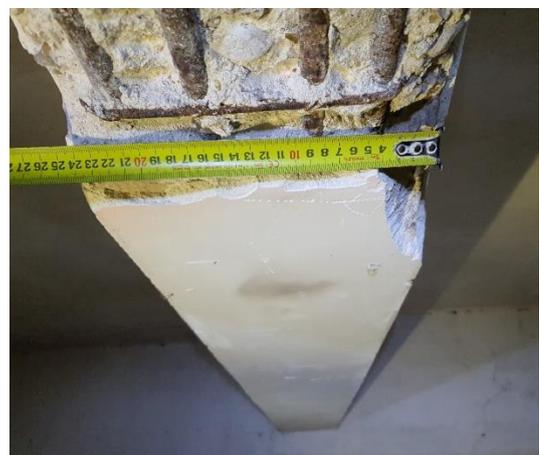
FOTO 56 y 57 – Caracterización del armado de positivos de la viga.

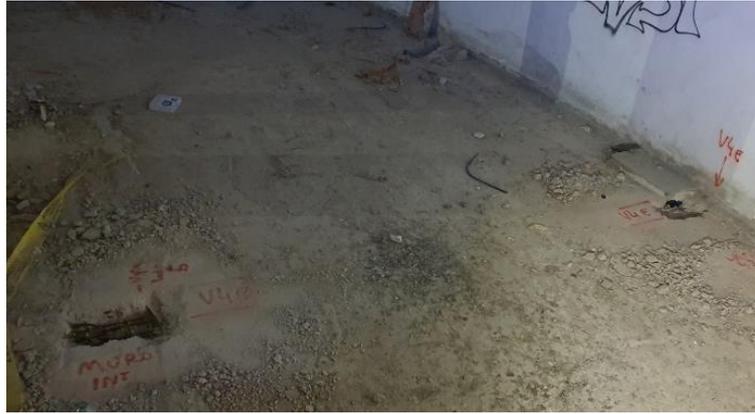
FOTO 58 – Vista general de la cara superior del escenario. Se observan dos catas de negativos realizadas sobre la viga V4E, junto al apoyo en muro. Catas 9 y 10 de Intemac

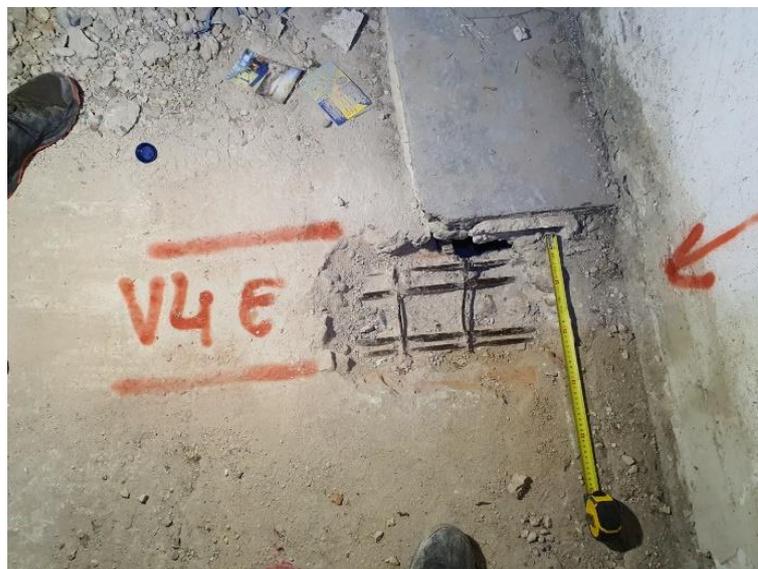
FOTO 59 – Cata 10 de Intemac. Cata de negativos junto al apoyo de la viga en el muro de mampostería

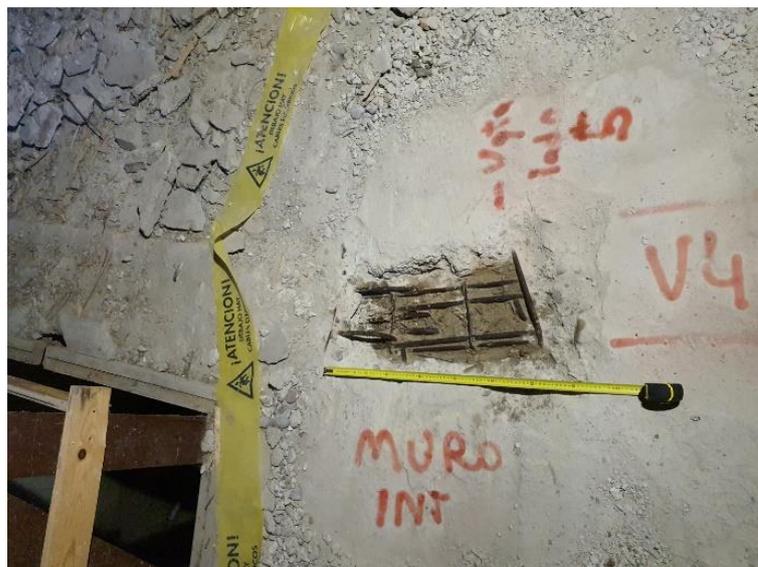
FOTO 60 – Cata 9 de Intemac. Cata de negativos junto al apoyo de la viga en el muro de mampostería

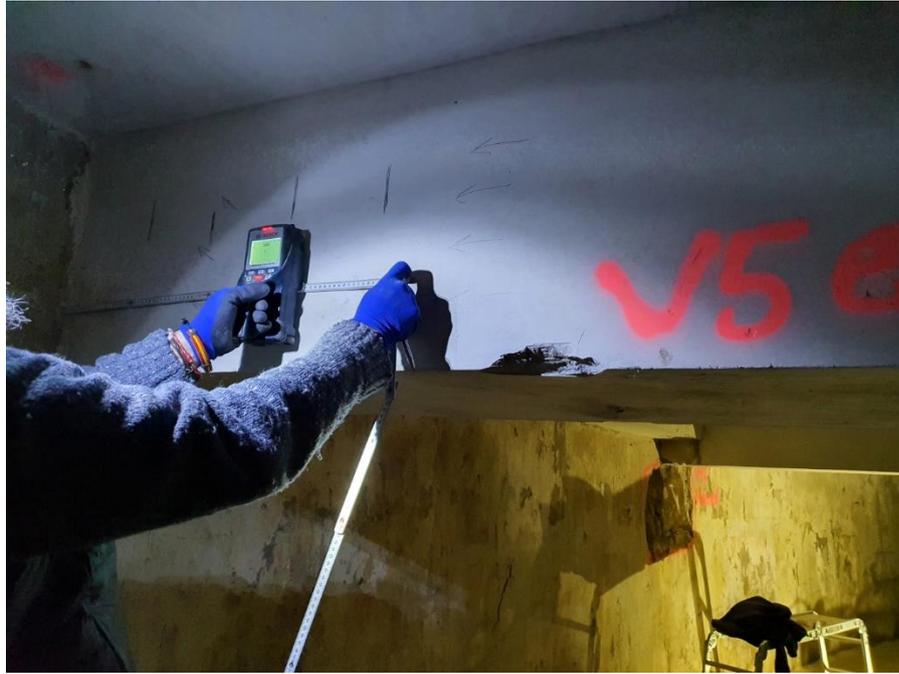
FOTO 61 – Pachometría realizada en una de las vigas de canto del escenario. Se comprobaron la distancia entre los estribos junto al apoyo de la viga en el muro.

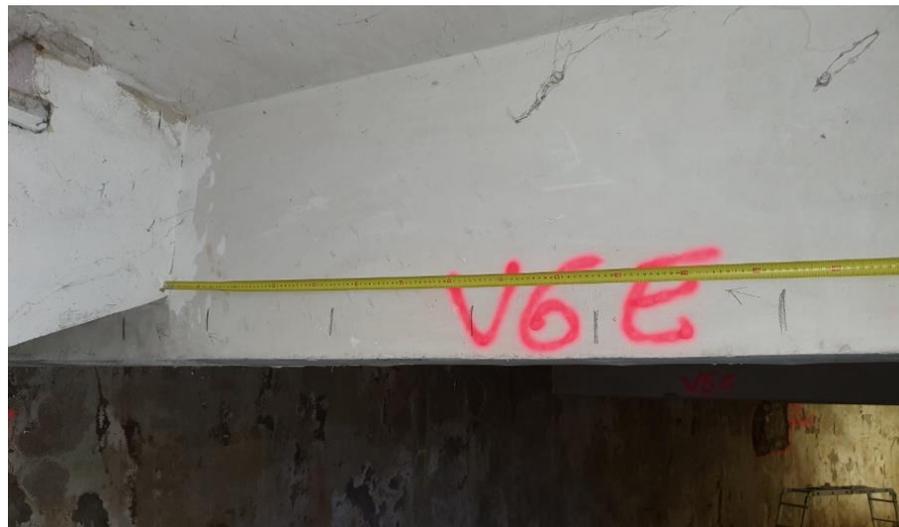
FOTO 62 - Pachometría realizada en una de las vigas de canto del escenario. Se comprobaron la distancia entre los estribos junto al apoyo de la viga en el muro.

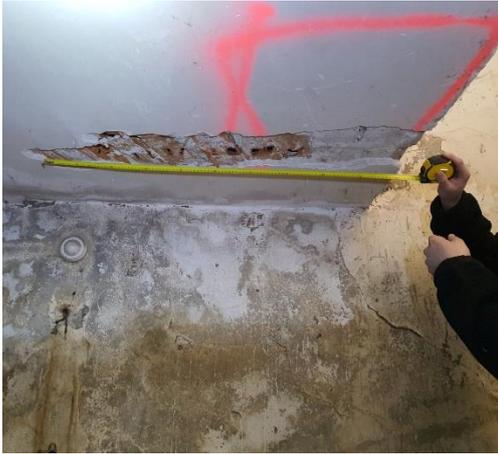
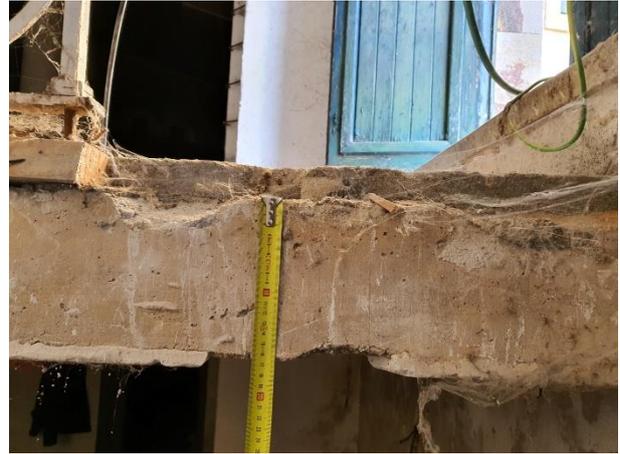
FOTOS 63 y 64 – Cata 6 realizada por INCOSUMA, en la cara inferior del forjado.

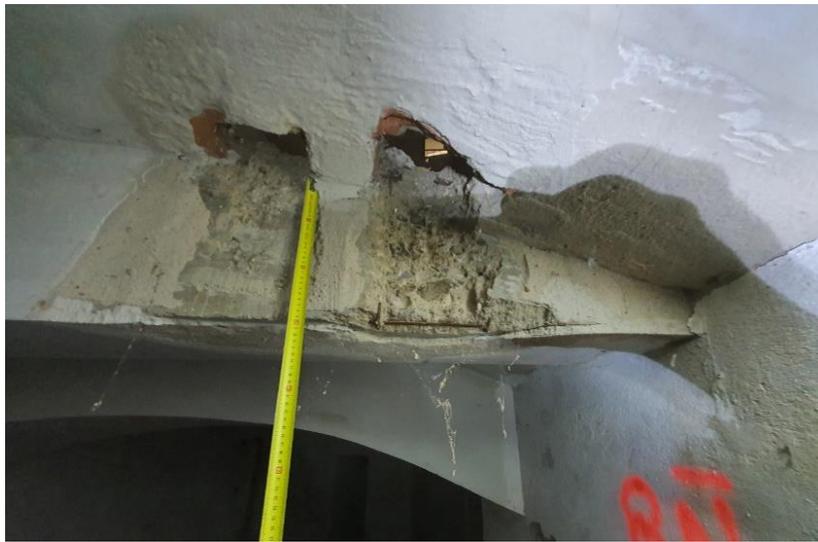
FOTO 65 – Cata 7 realizada por INCOSUMA en la viga y la cara inferior del forjado del escenario.

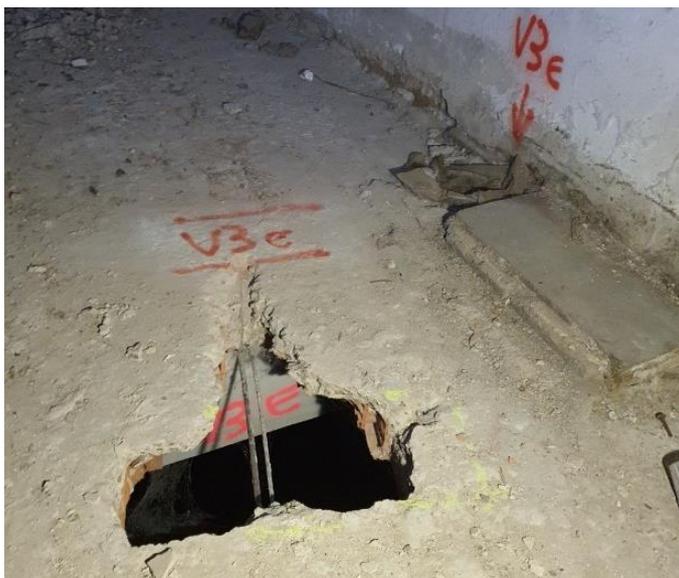
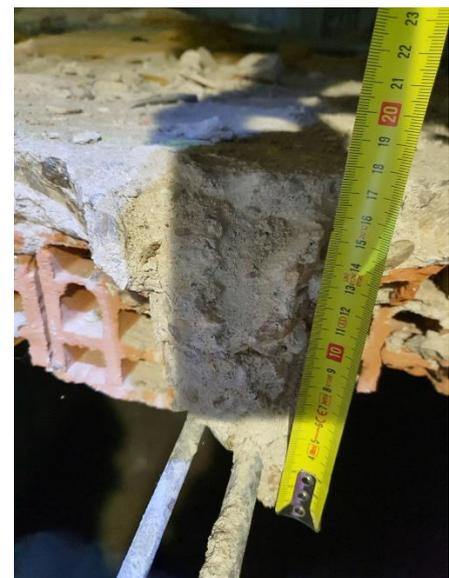
FOTOS 66 y 67 – Cata 3 realizada por Intemac en la cara superior del forjado del escenario.

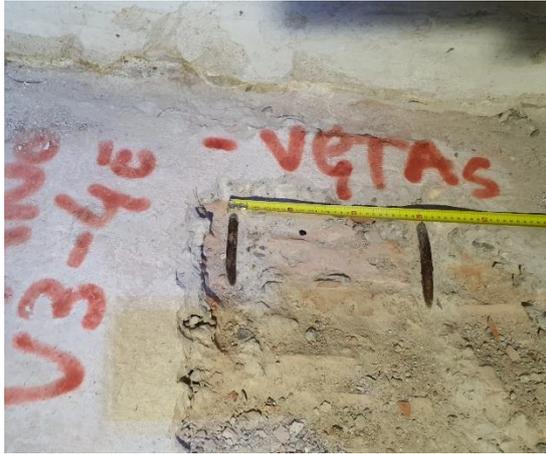
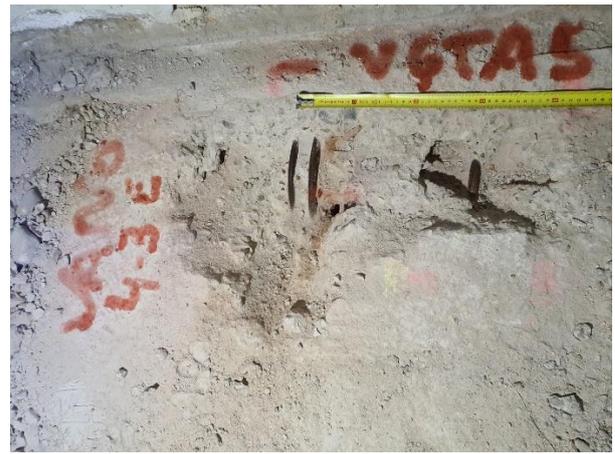
FOTOS 68 y 69 – Catas 11 y 12 realizadas por Intemac para la determinación de negativos

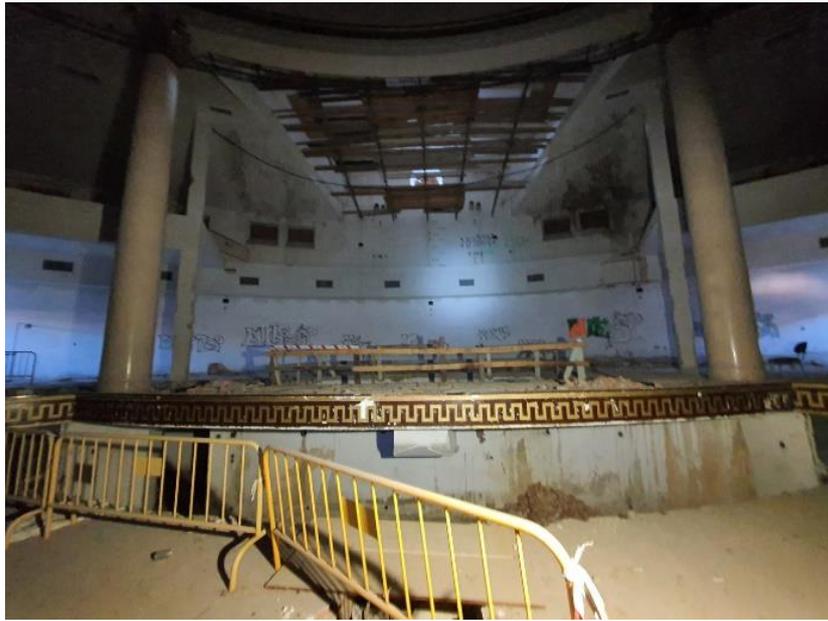
FOTO 70 – Vista frontal del escenario

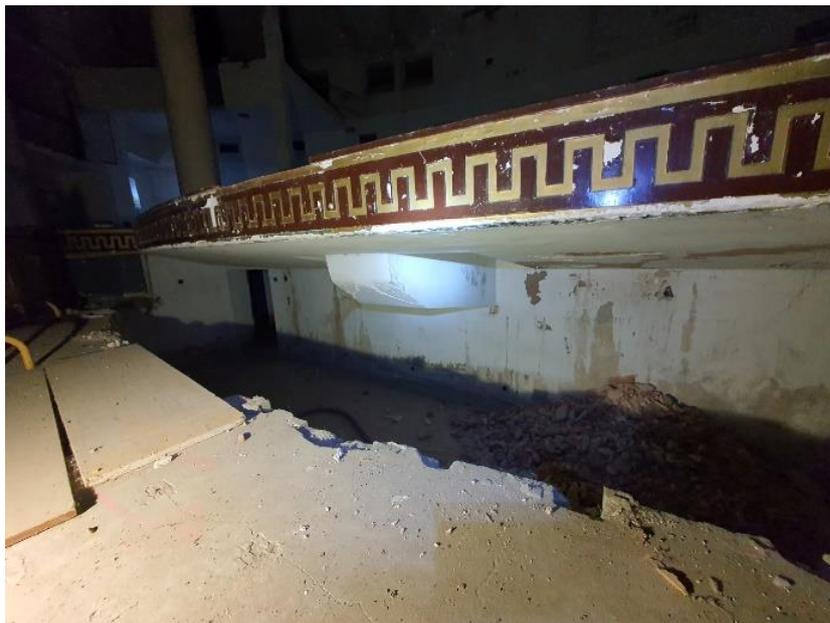
FOTO 71 – Forjado frontal del escenario que se encuentra en voladizo.

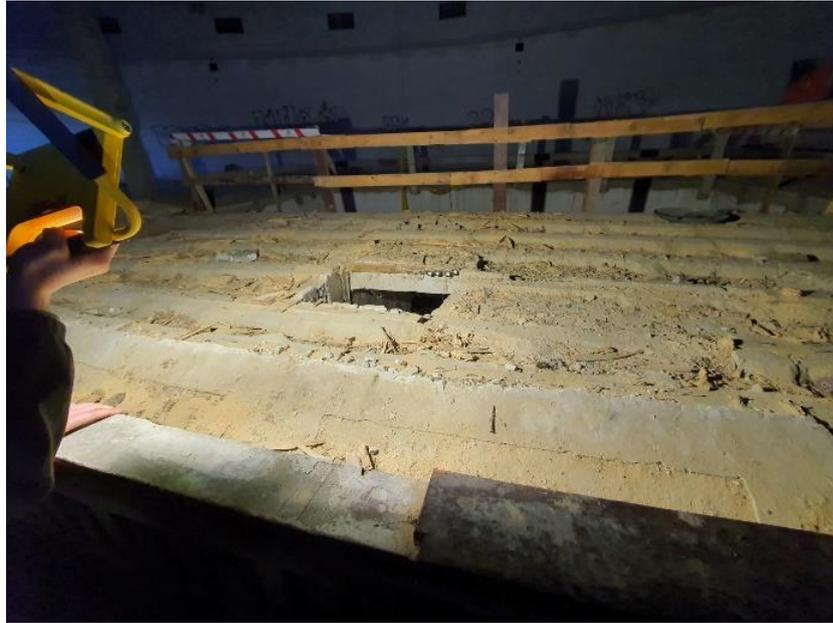
FOTO 72 – Vista de la cara superior del forjado en voladizo del escenario.

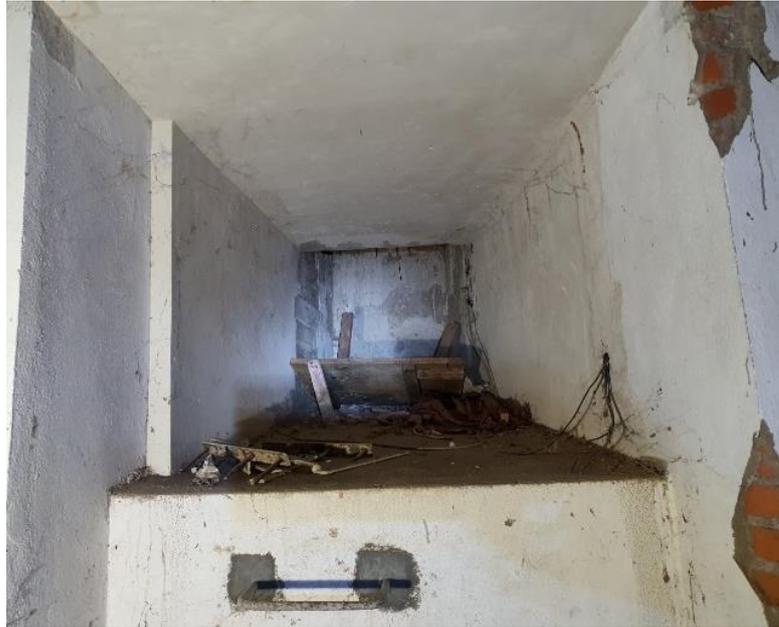
FOTO 75 – Vista del interior del hueco que se encuentra en el escenario.

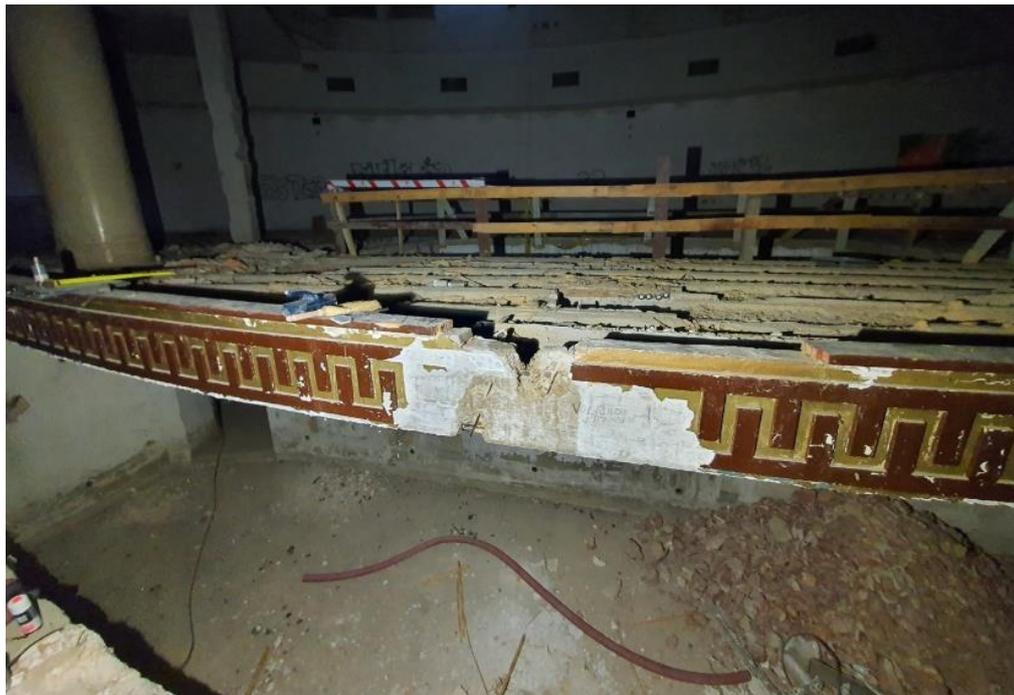
FOTO 76 – Vista general de la cata realizada en el zuncho de borde de la losa del escenario.

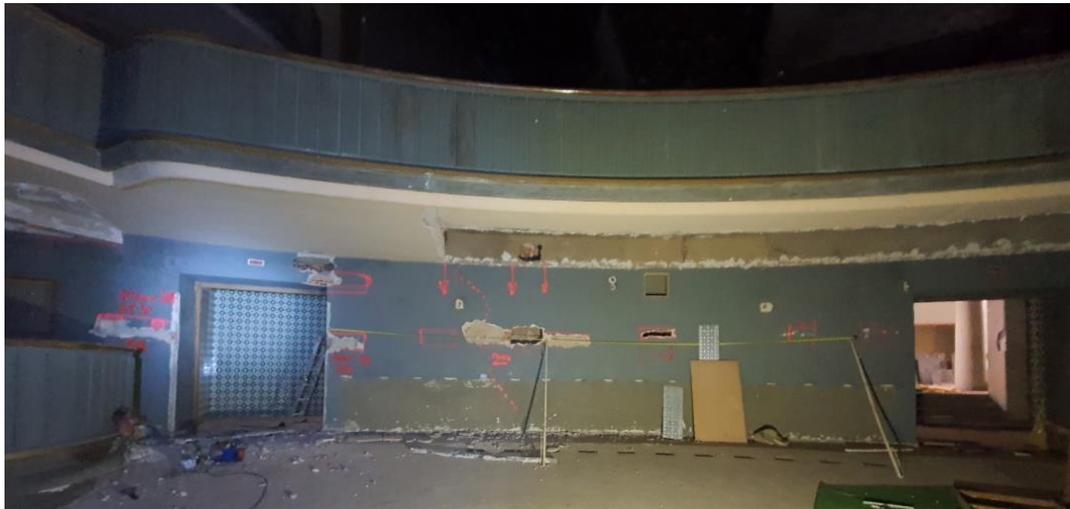
FOTO 77 – Vista general del muro curvo.

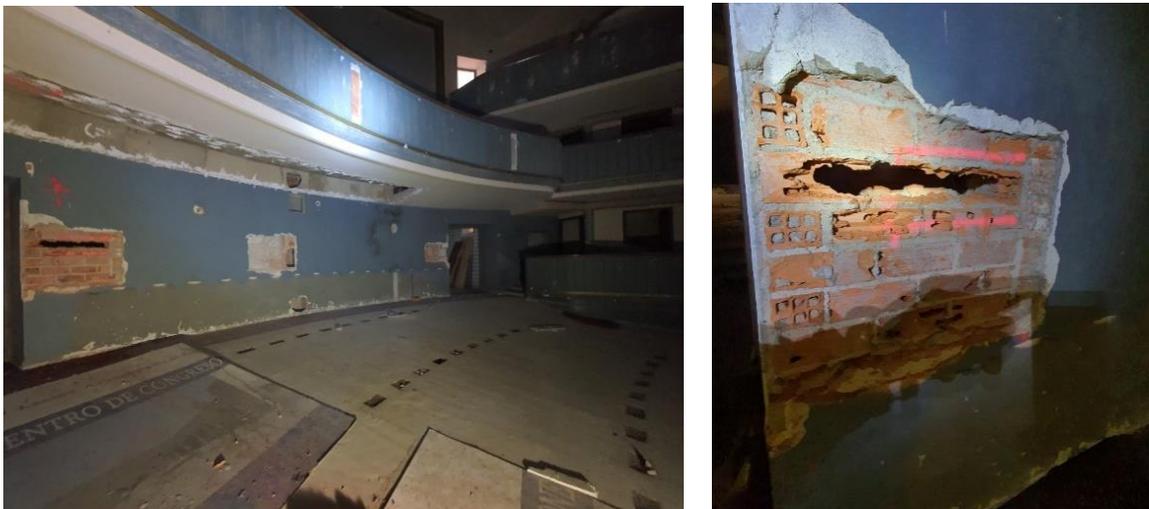
FOTO 82-83 – Vista general y detalle de cata para localizar huecos en el muro curvo.

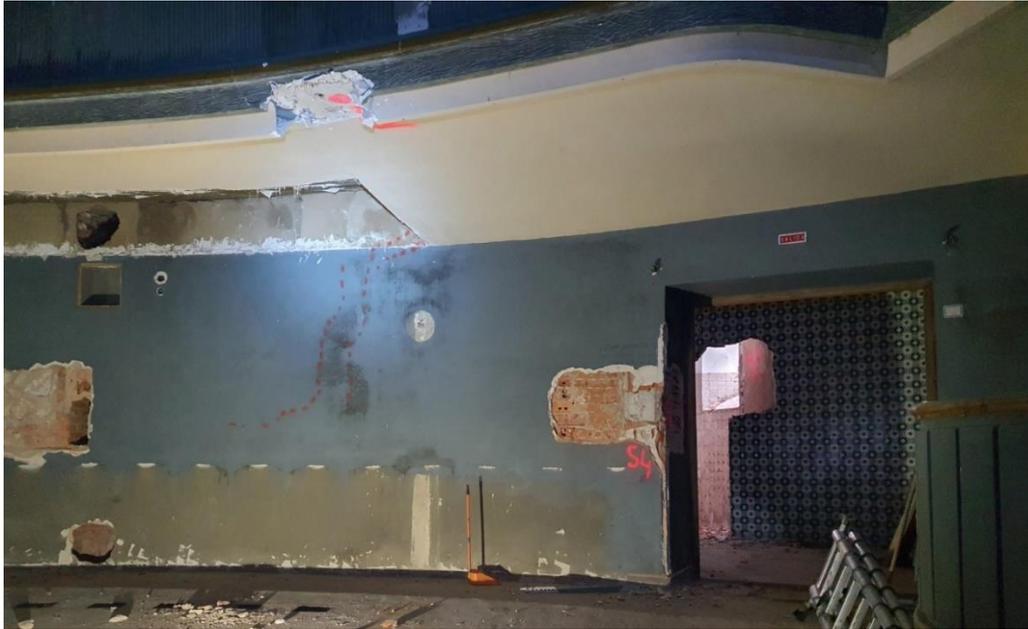
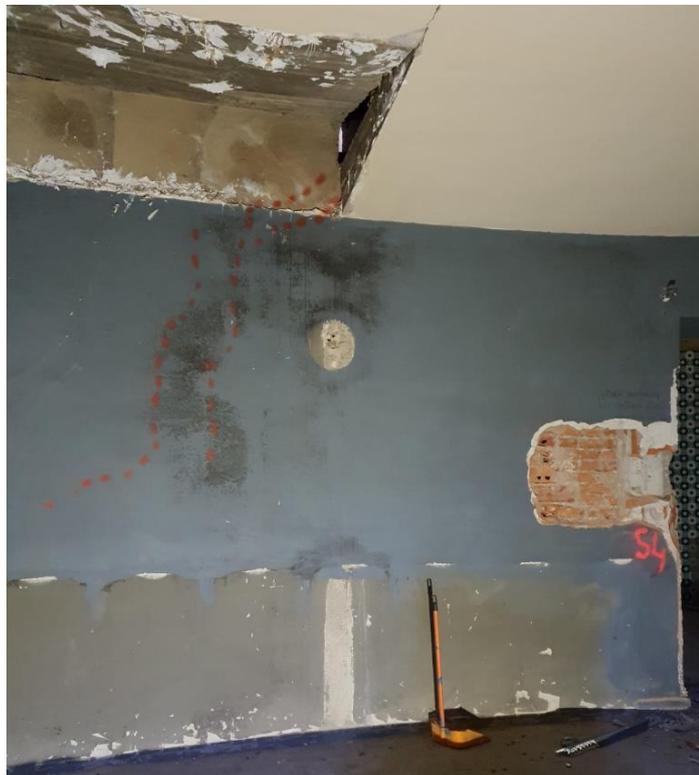
FOTO 84-85 – Vista general y detalle de cata para localizar pilares de hormigón embebidos en el muro curvo.

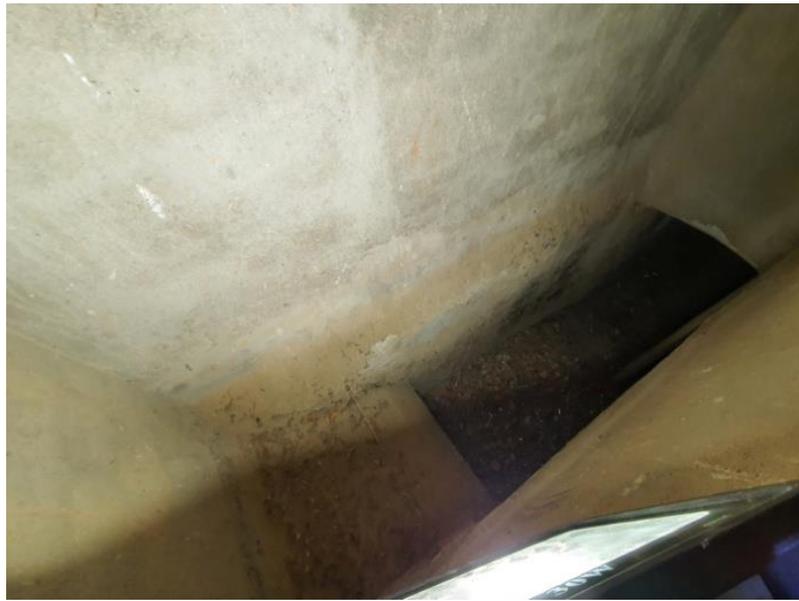
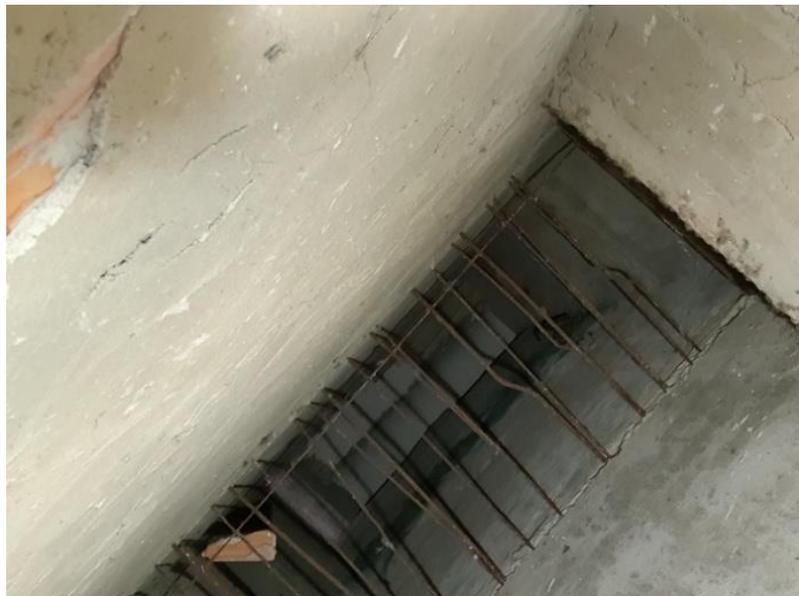
FOTO 86-87 – Vista del interior del hueco, una vez realizada la cata en el muro de partición.

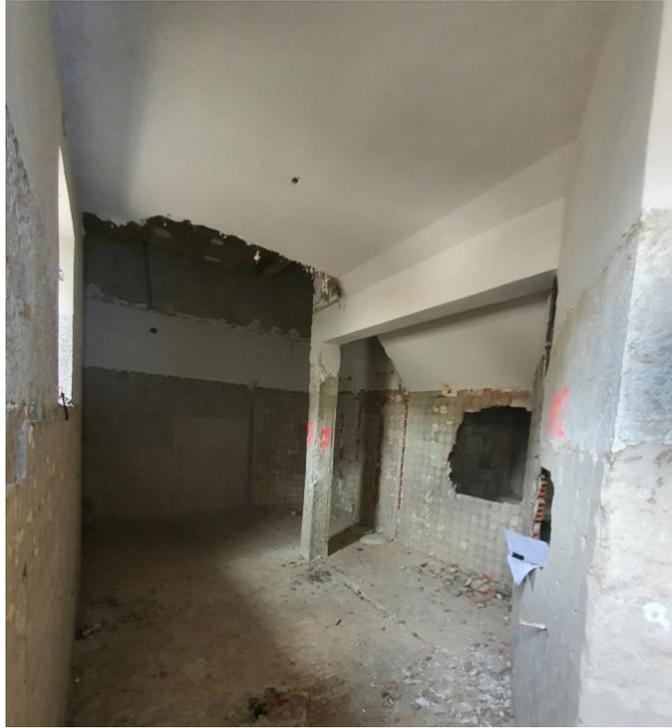
FOTO 88 – Vista general de la zona de las escaleras, donde se observa un hueco en muro.

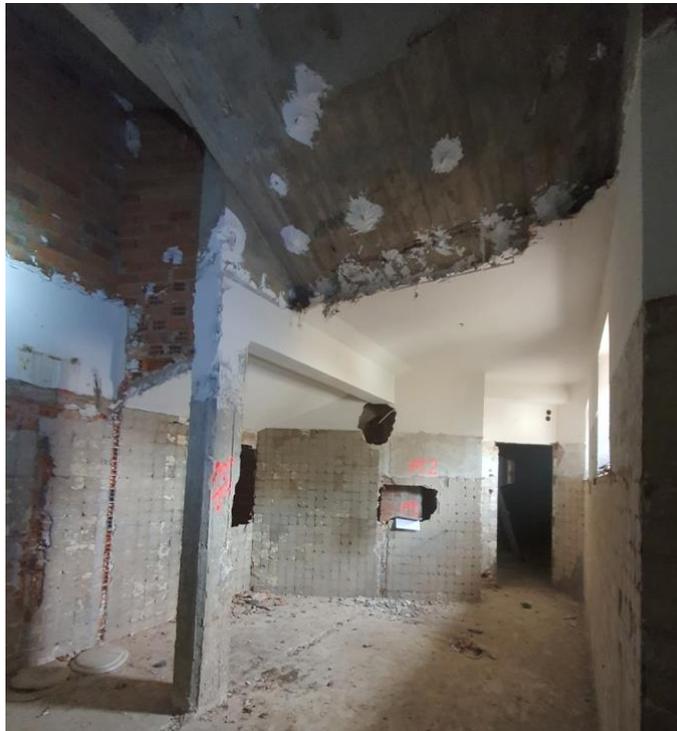
FOTO 89 – Vista general de la zona de las escaleras, donde se observa la estructura de apoyo de la losa de escalera y zancas.

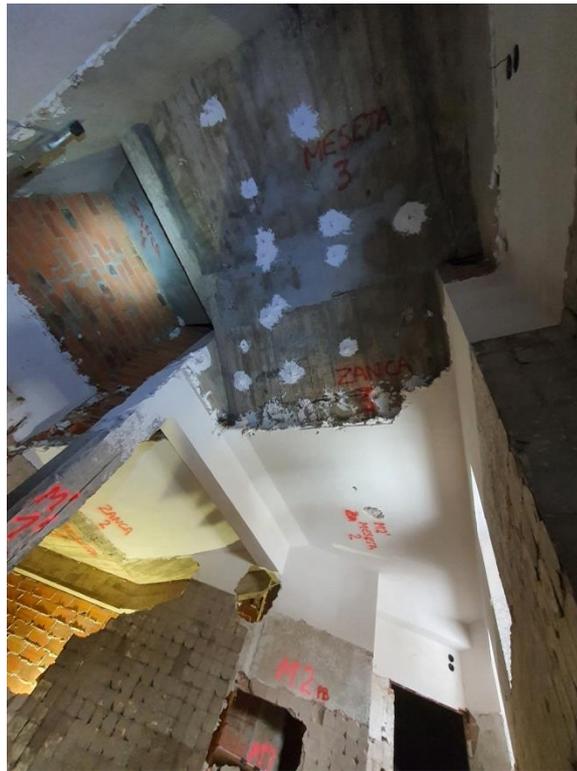
FOTO 90 – Vista general de la cara inferior de los diferentes tramos de la losa de la escalera

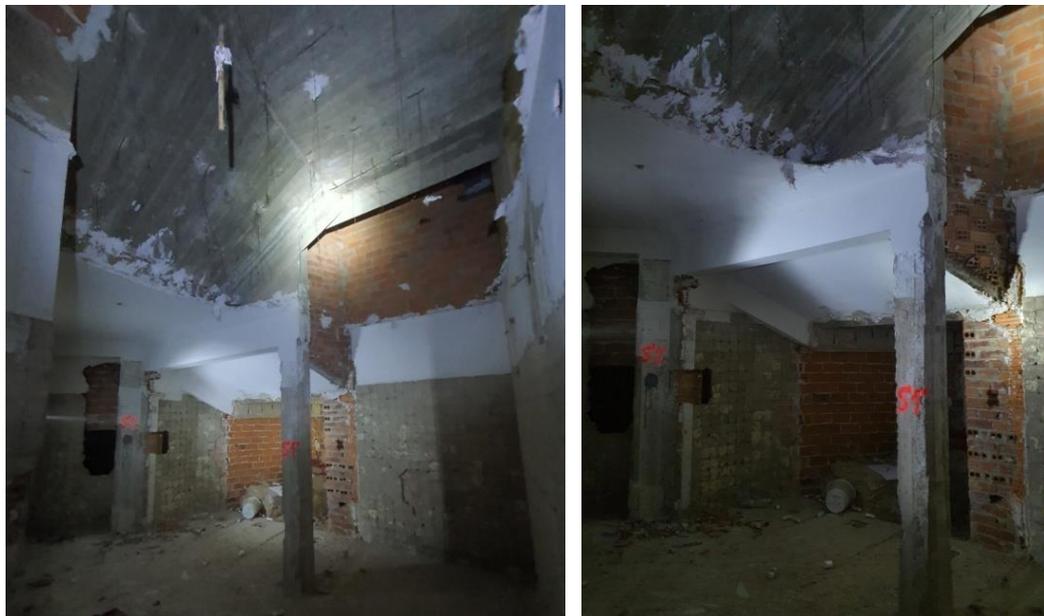
FOTO 91-92 – Vista general de la zona de las escaleras, donde se observa la estructura de hormigón sobre la que apoya la losa.

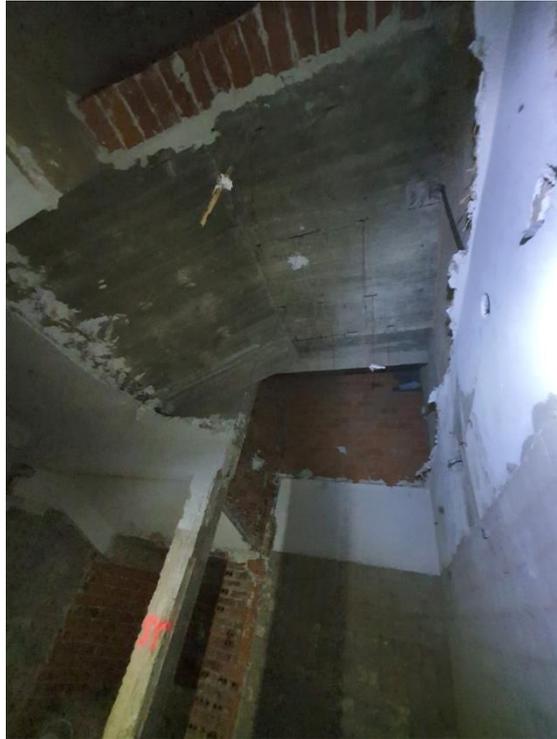
FOTO 93 – Vista general de la cara inferior de la losa de la escalera.

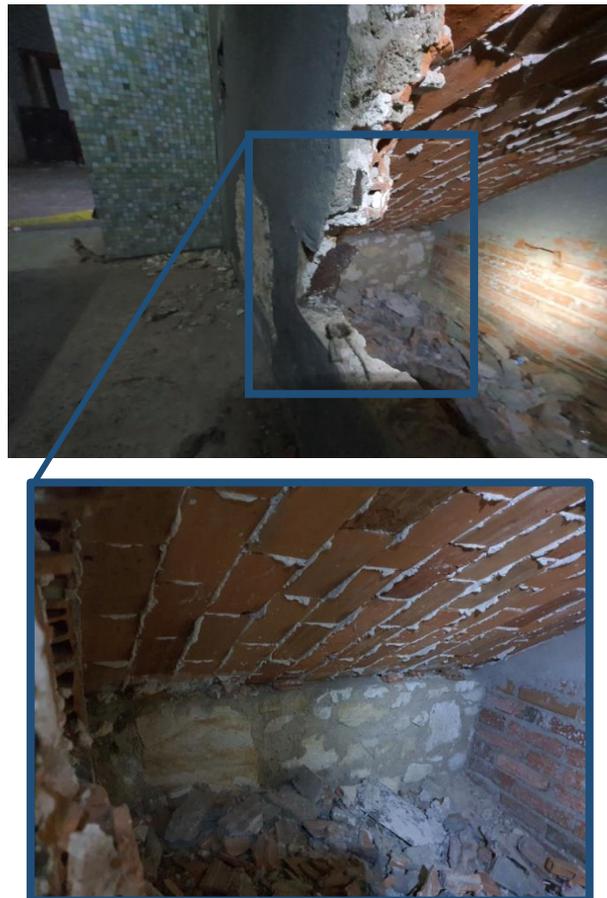
FOTO 94-95 – Vista general y detalle de la cata realizada en el arranque de la escalera, donde se observa el arranque de la misma sobre muro de mampostería.

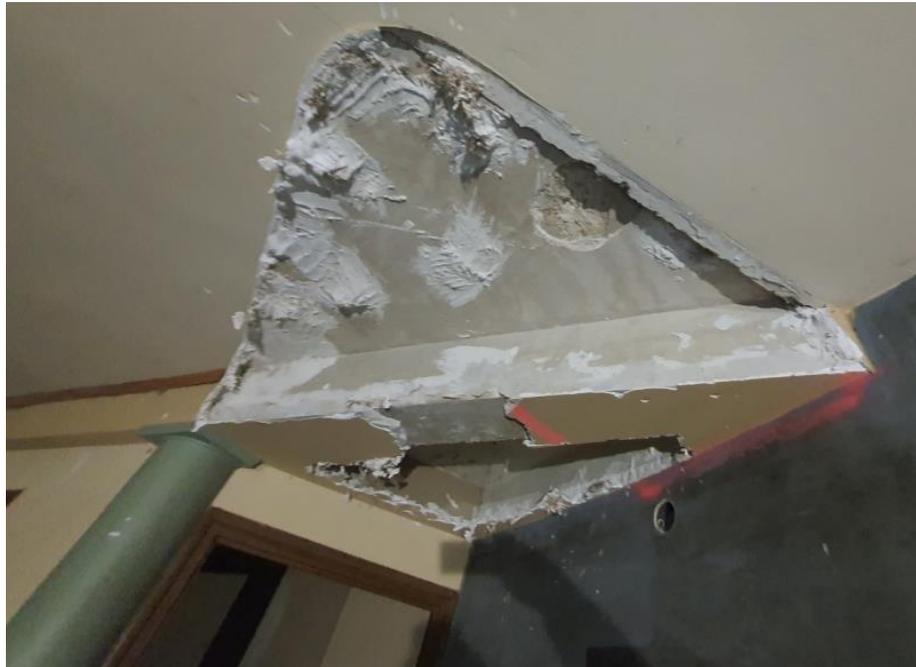
FOTO 96 – Vista general de la cata realizada para determinar la existencia de la viga de hormigón.

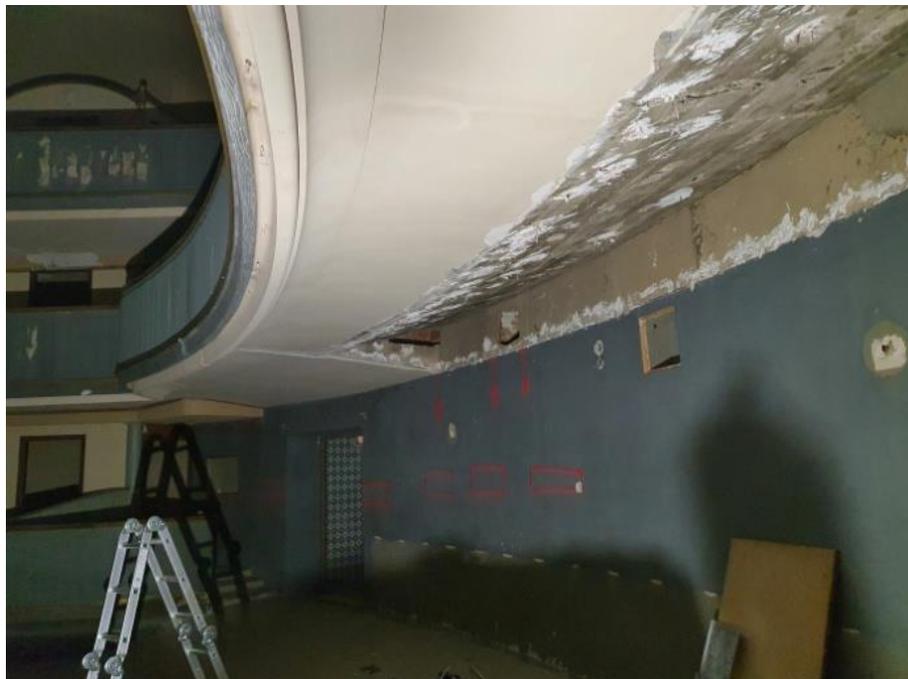
FOTO 97 – Vista general de la cara inferior de la losa en la zona de la platea alta, donde se observa que el final del voladizo es una losa horizontal que está conectada con la inclinada.

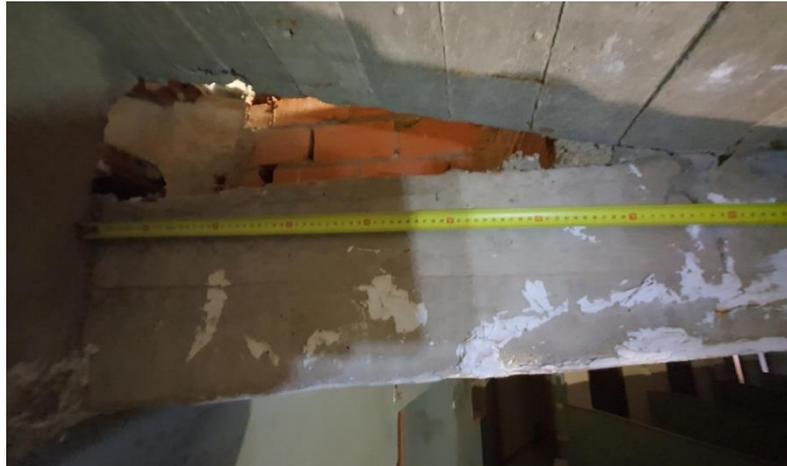
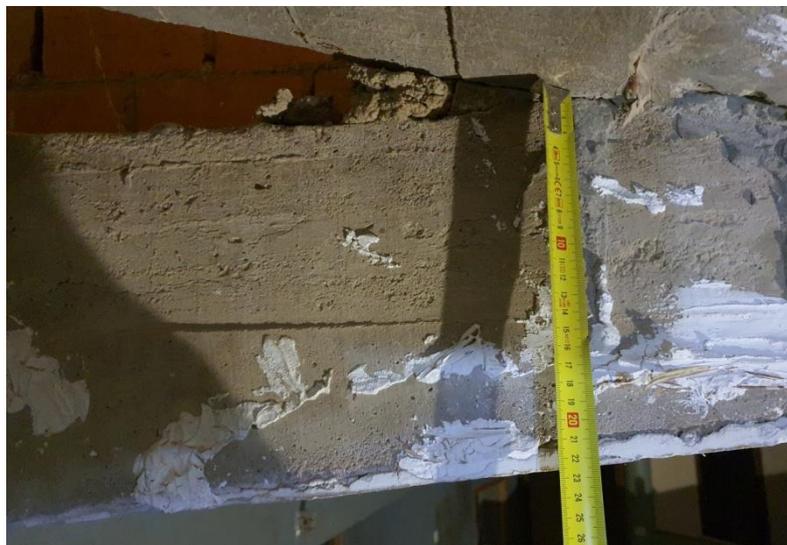
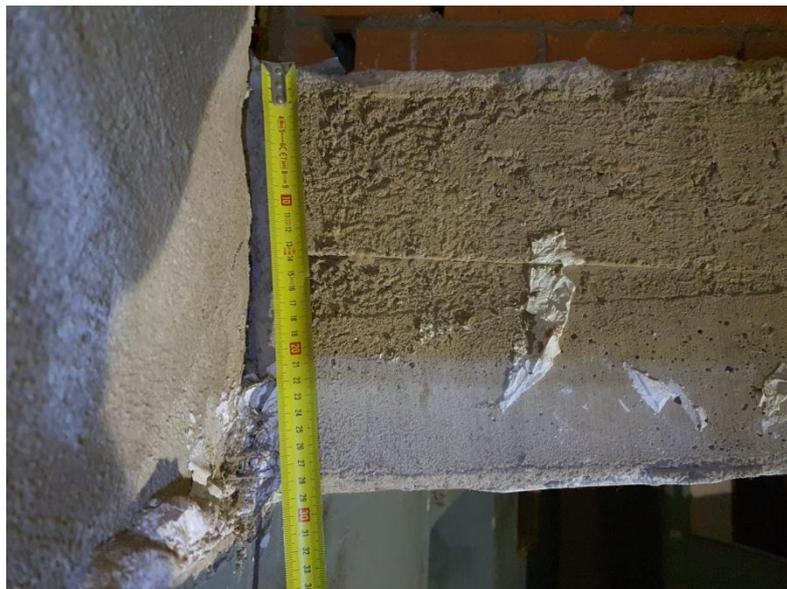
FOTO 98-99-100 – Vista general y detalles de la medida del espesor de la losa de canto variable.

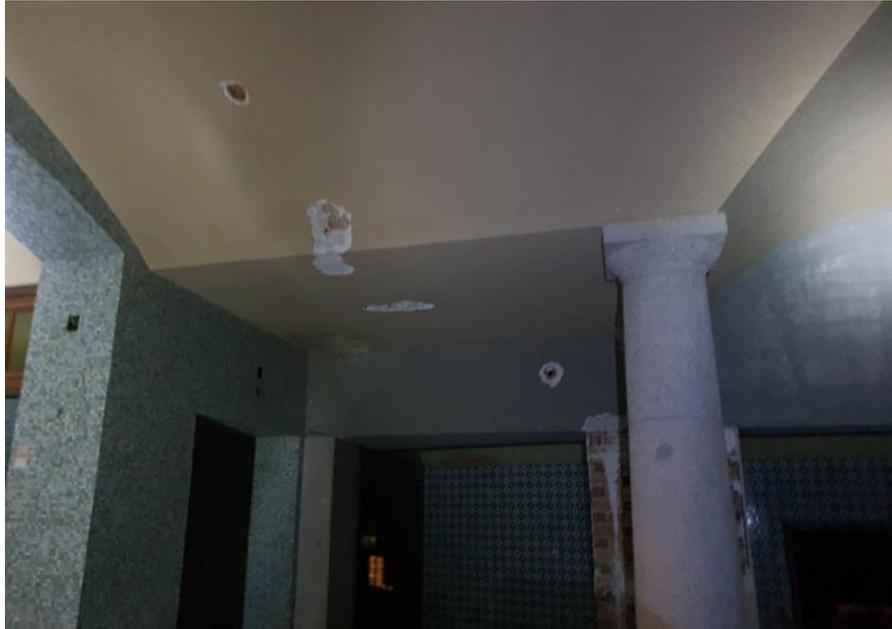
FOTO 101 – Vista general del contrapeso de la losa inclinada.

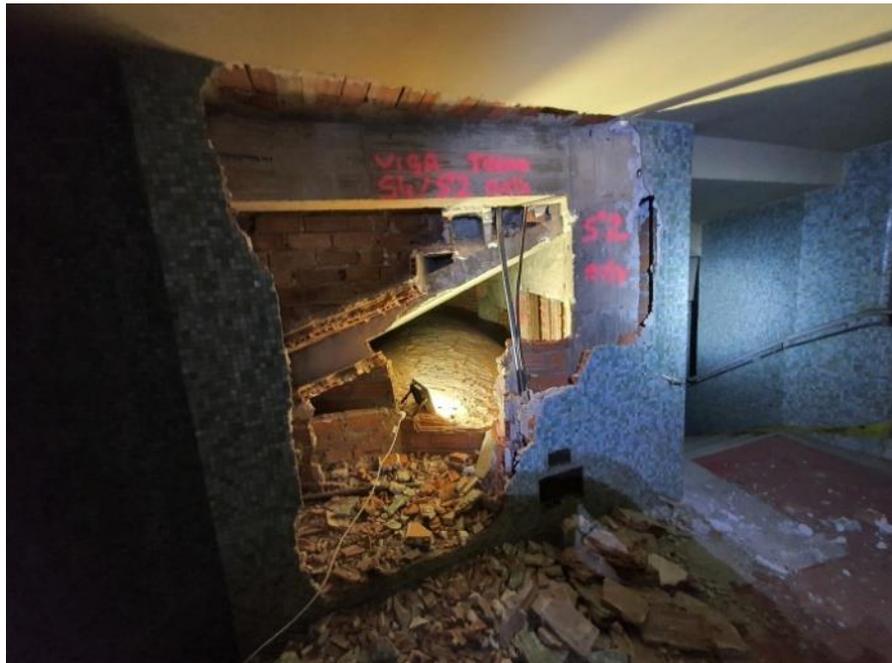
FOTO 102 – Vista general de la losa inclinada de la platea alta, bajo ella se encuentra la bóveda de cañón de la P. Baja.

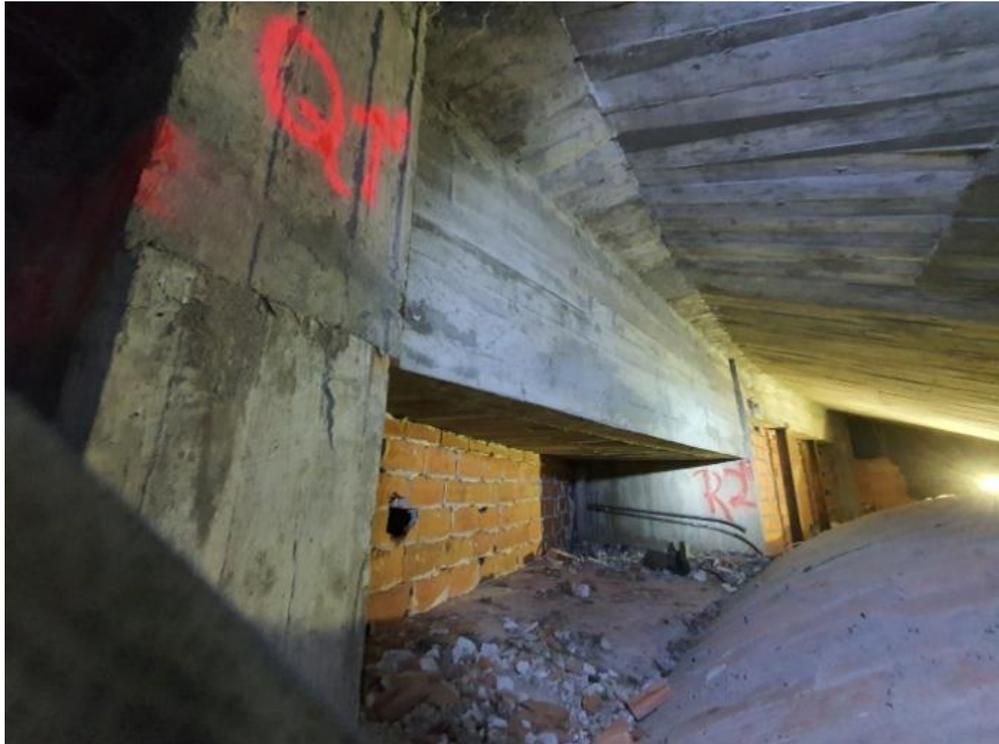
FOTO 103 – Vista general de la cara inferior del contrapeso de la platea alta.

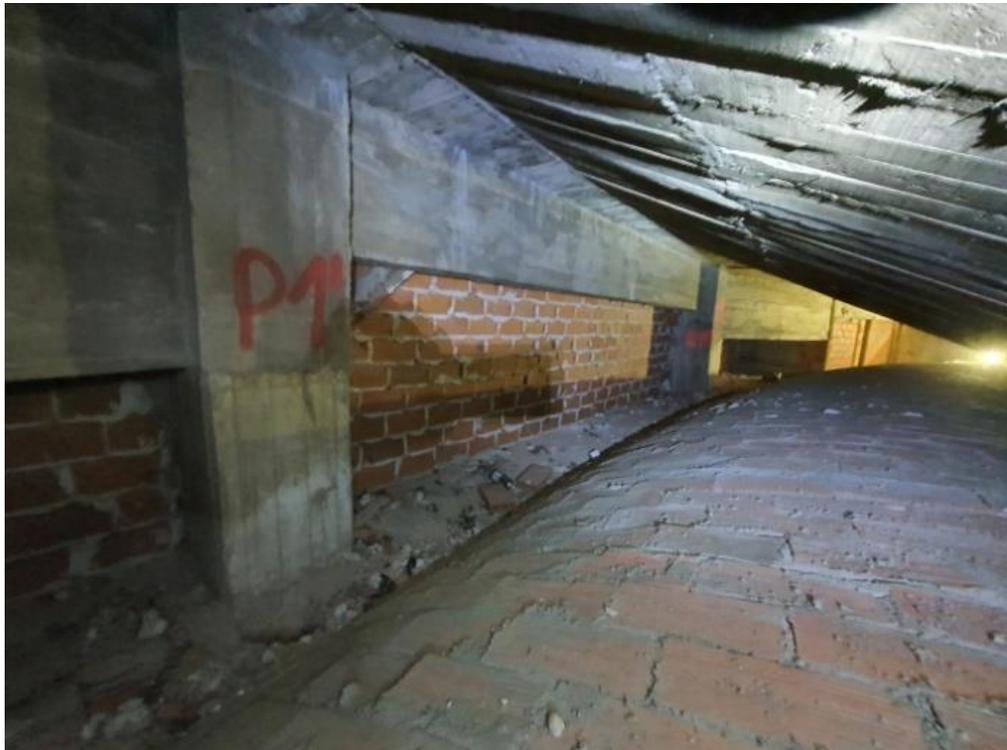
FOTO 104 – Vista general de la zona existente entre la platea alta y la bóveda de cañón donde se observa la estructura de hormigón existente.

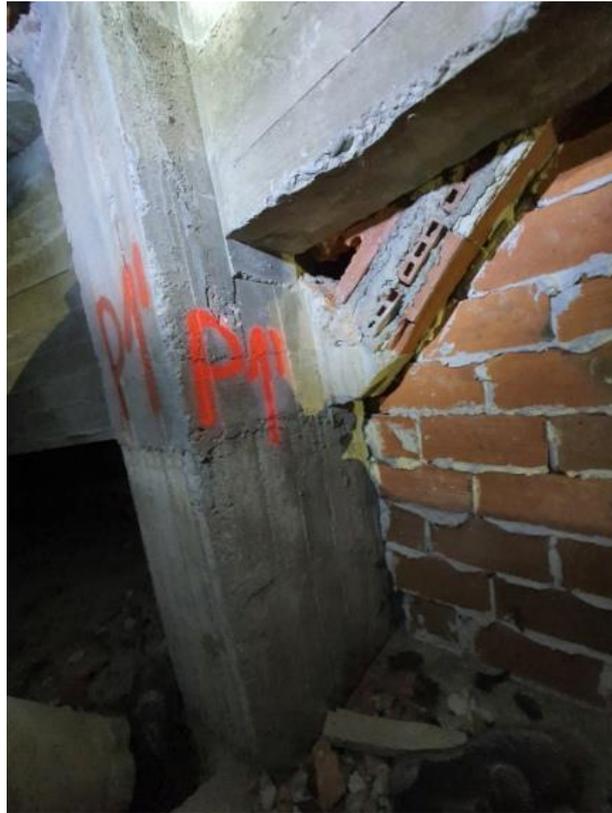
FOTO 105 – Detalle del apoyo de la bóveda que pilar de hormigón.

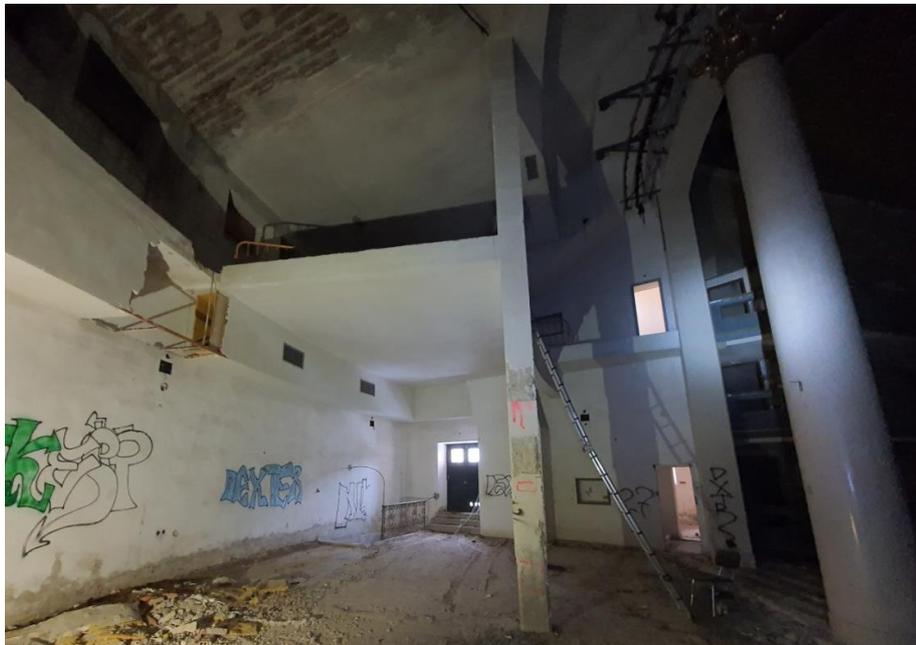
FOTO 106 – Vista general de la cara inferior del forjado de 1ª Planta, en la zona del escenario.

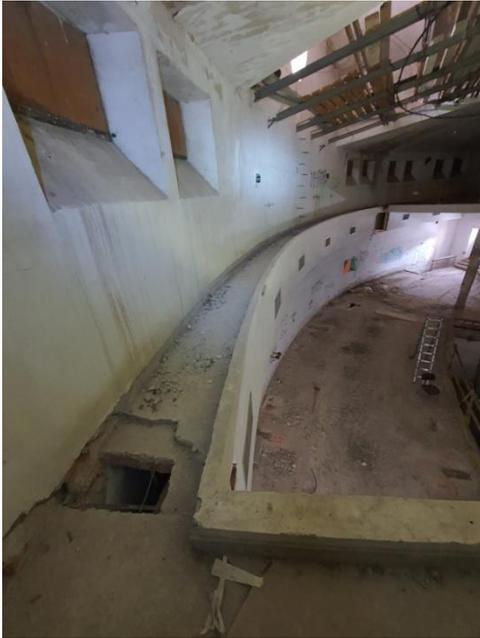
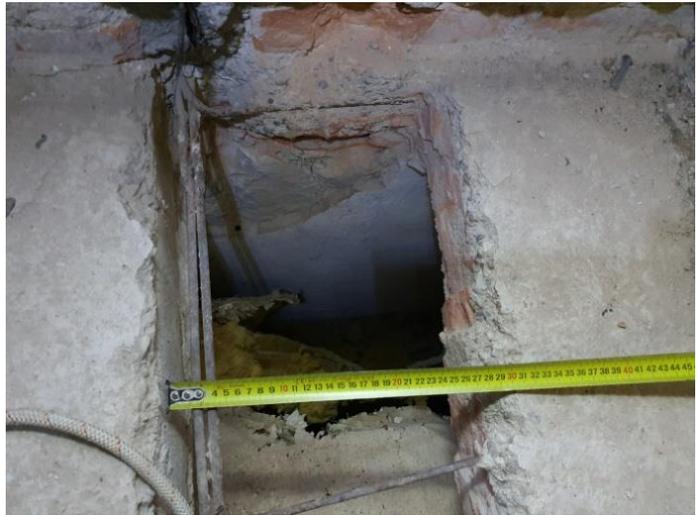
FOTO 107-108 – Vista general del forjado en la zona curva y detalle de la cata realizada para determinar los refuerzos de negativos de la vigueta.

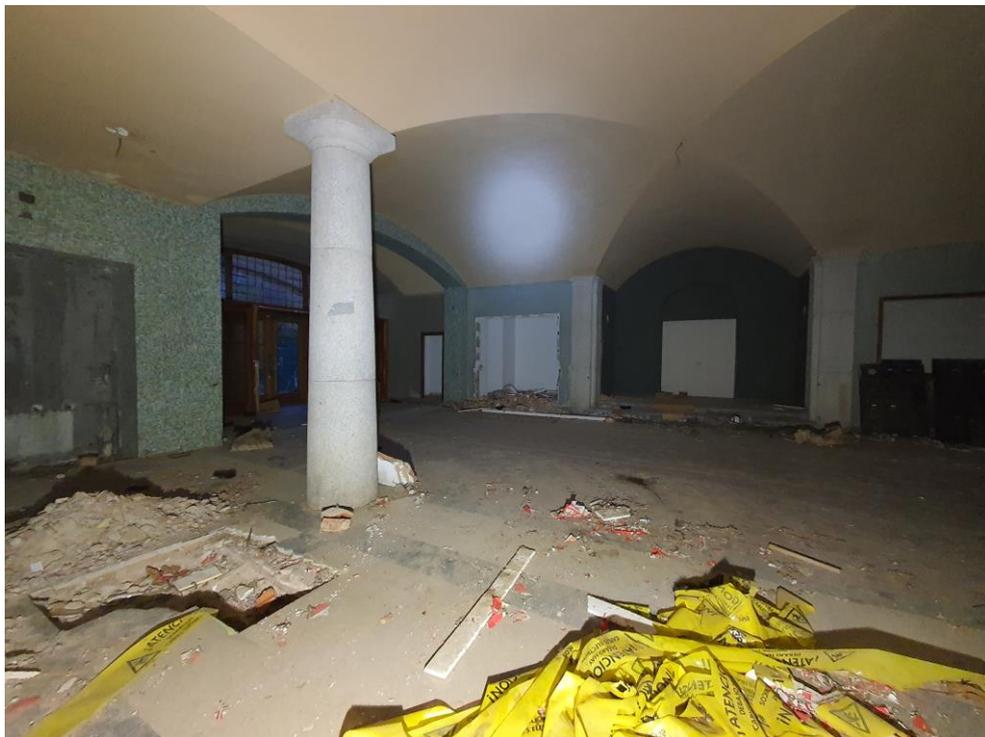
FOTO 109 – Vista general de las bóvedas de cañón en la zona del vestíbulo.

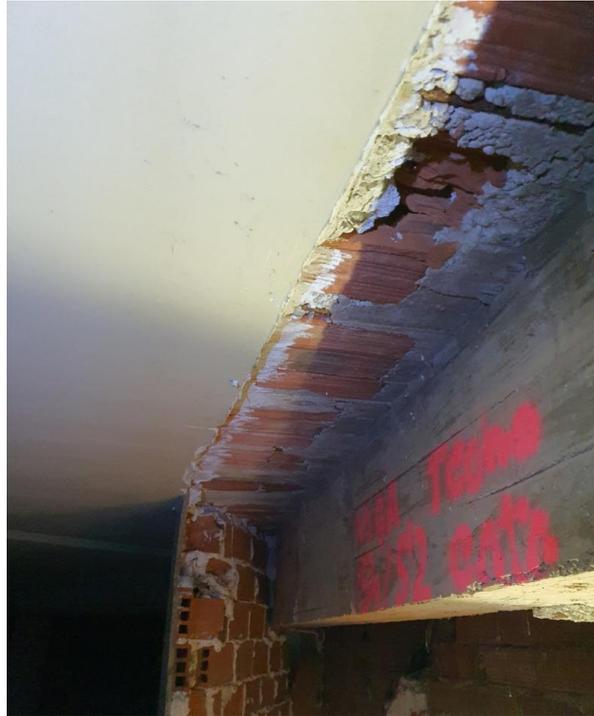
FOTO 110 – Detalle del forjado unidireccional en la cara inferior del forjado de 1ª Planta, en la zona cercana a las escaleras.
