**NUEVO CONSERVATORIO PROFESIONAL DE MÚSICA
EN LA ANTIGUA UNIVERSIDAD LABORAL, ZAMORA
EXPEDIENTE Nº: A2020/000031**

**ANEJO
CARACTERÍSTICAS ESTRUCTURALES**

JUNIO 2021

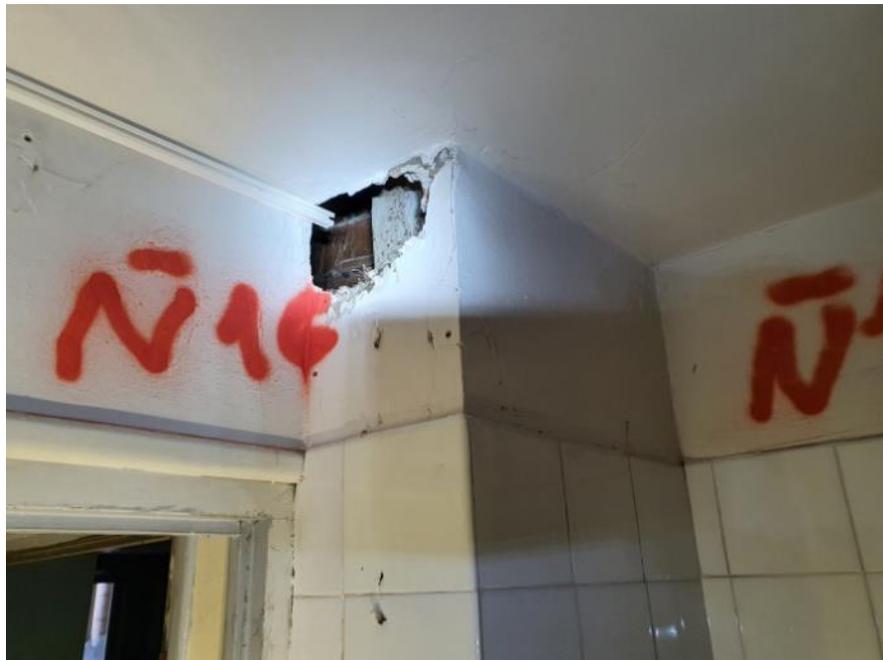
FOTO 111 – Detalle de cata realizada para detectar la existencia del pilar de hormigón.

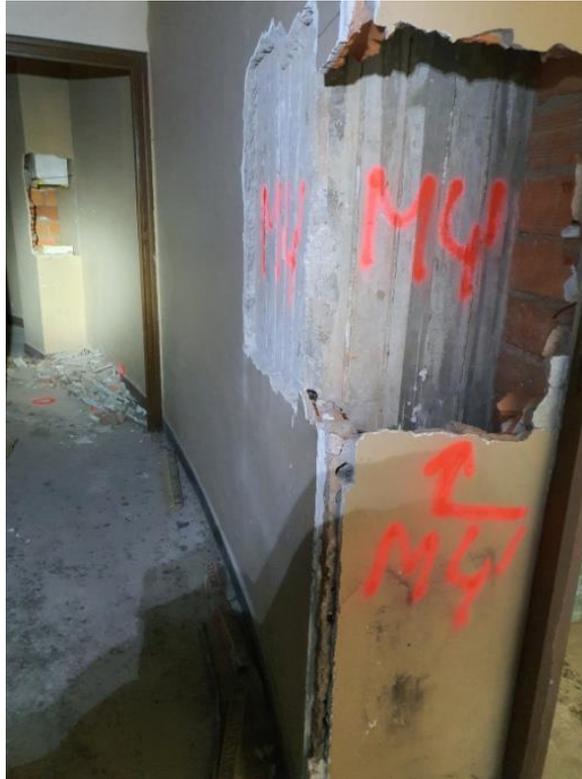
FOTO 112 – Detalle de cata realizada para detectar la existencia del pilar de hormigón.

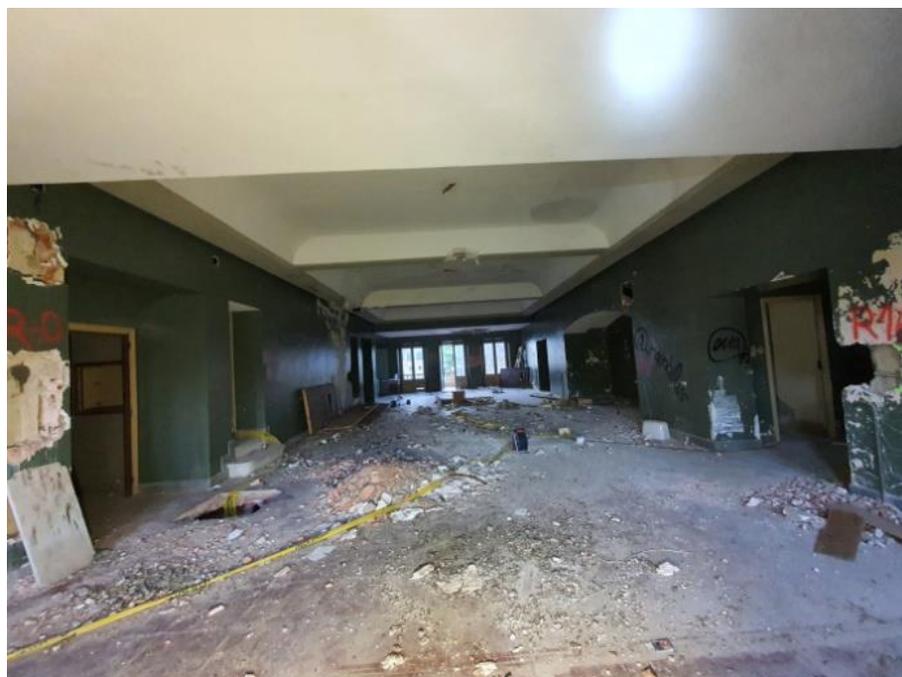
FOTO 113 – Vista general de la cara inferior del forjado de bajo cubierta, donde se han realizado catas por parte de Intemac para caracterizar el forjado.

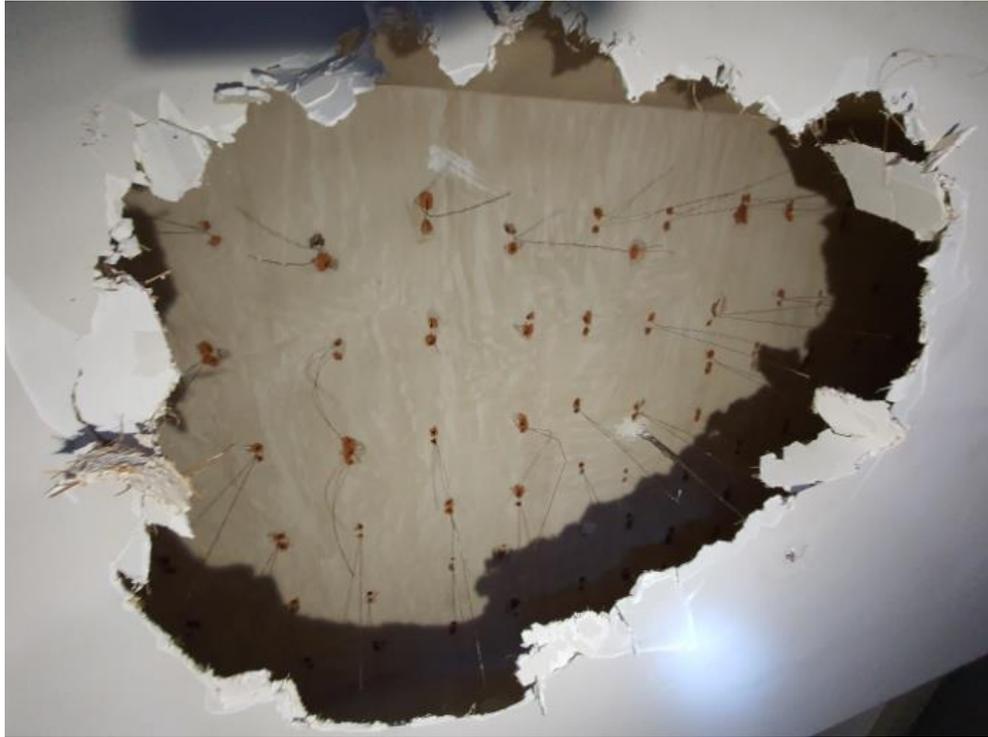
FOTO 114 – Vista general donde se observa la existencia de forjado unidireccional.

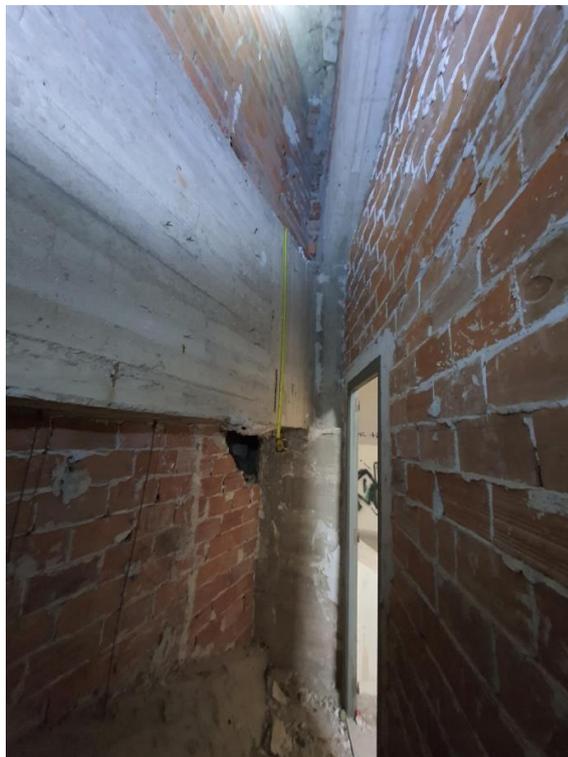
FOTO 115 – Vista general del encuentro de la viga curva de gran canto, la viga horizontal y el montante vertical de la cercha 1.

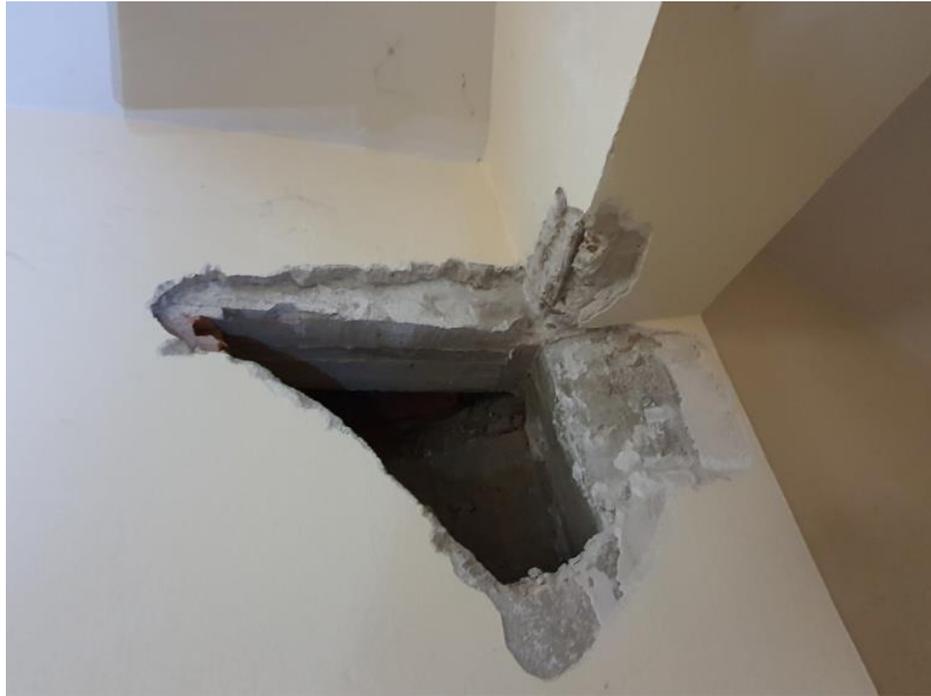
FOTO 116 – Detalle de la cata realizada en el encuentro del cordón superior y montante vertical de la cercha 1 para ver la conexión.

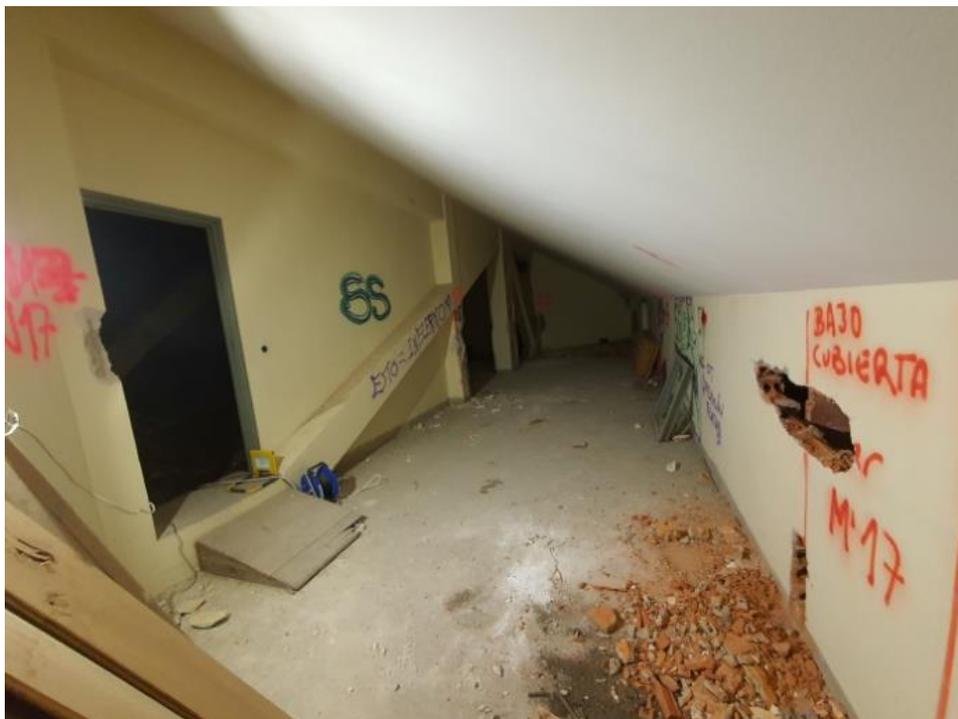
FOTO 117 – Vista general donde se observa la apertura en el muro para caracterizar el apoyo del forjado inclinado de la cubierta.

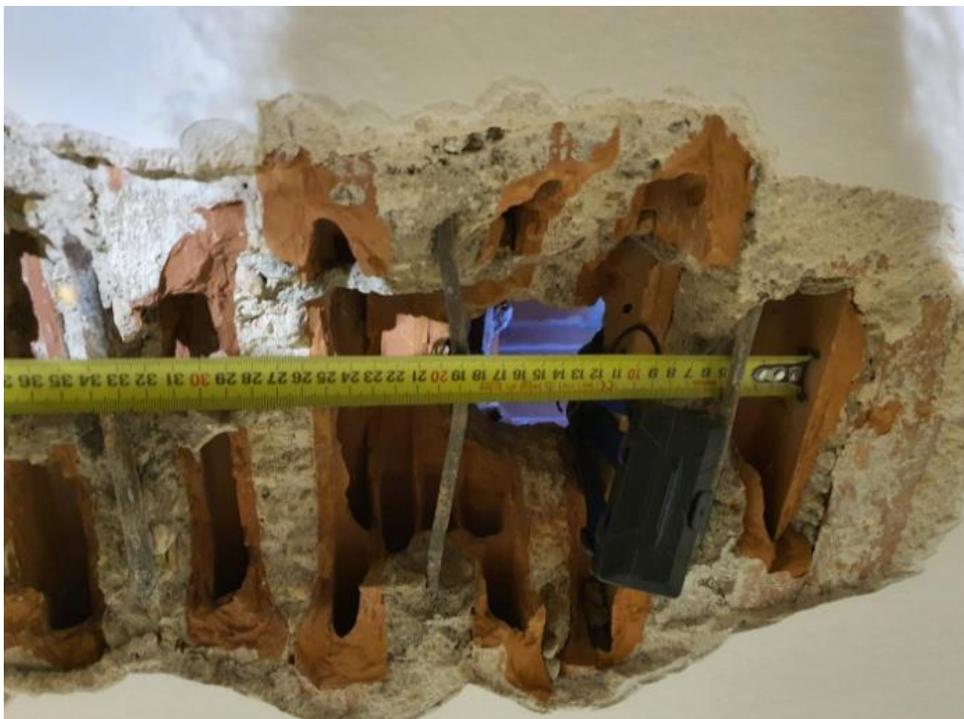
FOTO 119 – Detalle de cata realizada para caracterizar el forjado horizontal, donde se atravesó para ver el apoyo del forjado de cubierta.

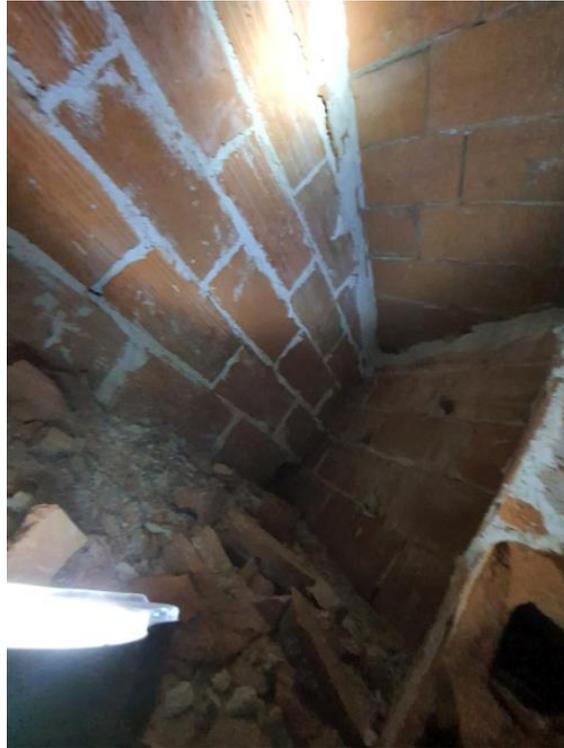
FOTO 120 – Detalle del interior de la cata, donde se observa la disposición de tabiques conejeros, sobre los que se apoya el forjado de cubierta.

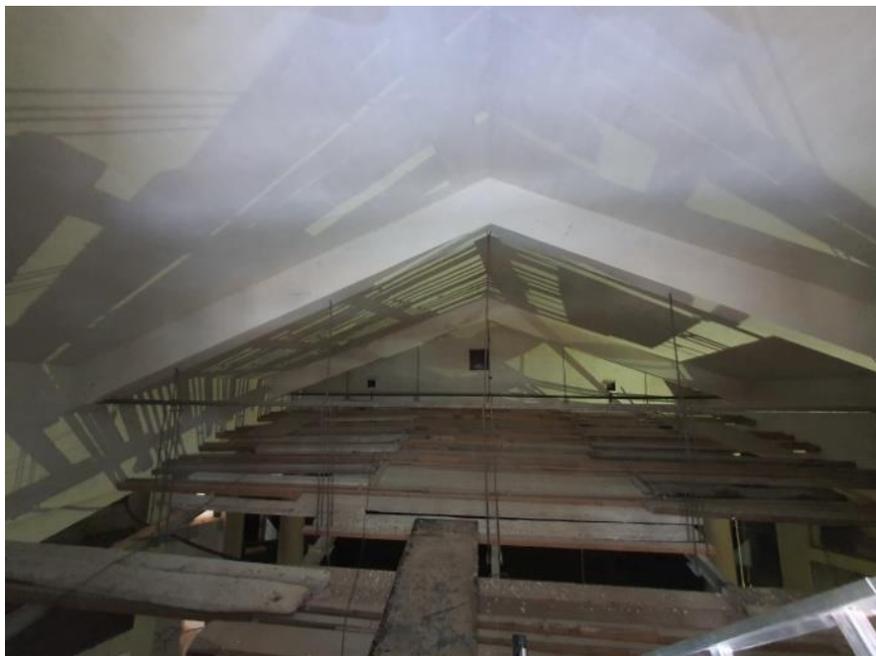
FOTO 121 – Vista general del forjado inclinado de la cubierta, que se apoya sobre vigas de cuelgue, de las cuales cuelga la estructura del peine sobre el escenario.

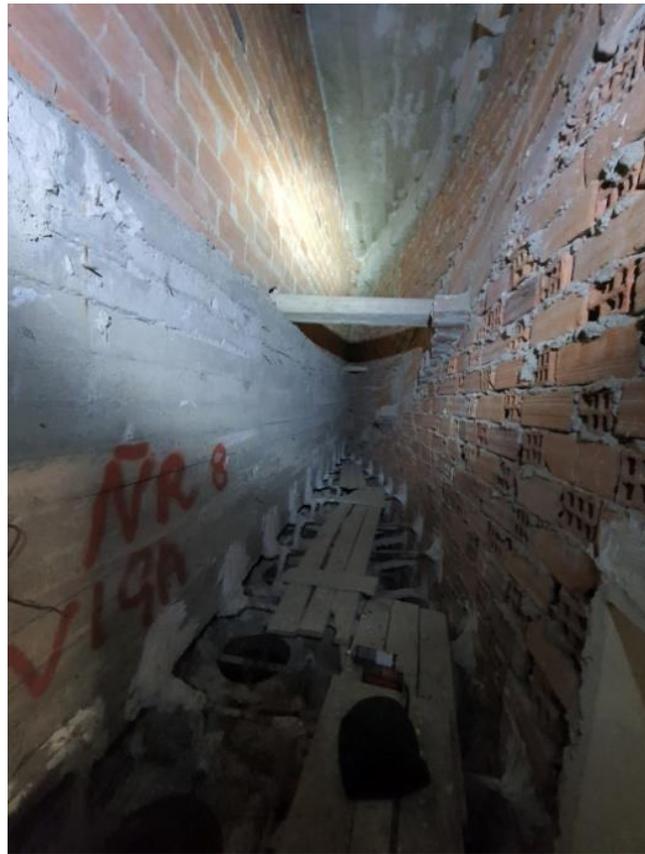
FOTO 122 – Vista general donde se observa la viga curva de gran canto, la viga horizontal y el cierre superior por medio de una losa de hormigón.
